SACHVERSTÄNDIGENBÜRO
ING. WALTER SEITL

Flachdachlösungen mit Holz

Risiken, Fehler aus der SV-Praxis und Lösungen

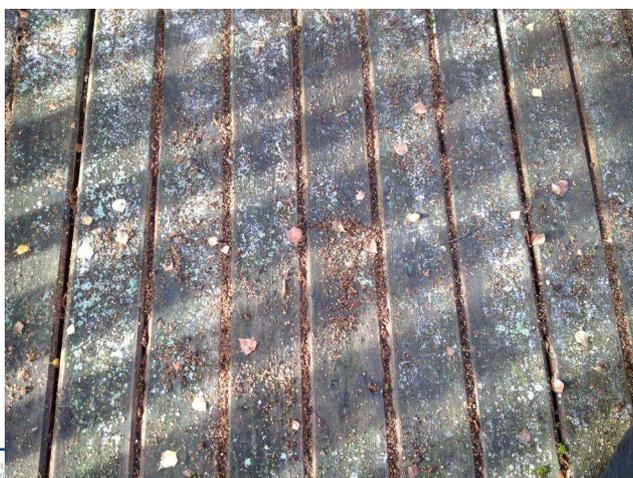
Terrassenbelag neben Birke

- Zu wenig Abstand zwischen Belag und Abdichtung (< 15 cm optimal 30 cm)
- Keine Reinigungsmöglichkeit für den Nutzer – da keine Rigole und Kontrollschächte vorhanden sind
- Geriffelte Oberflächen

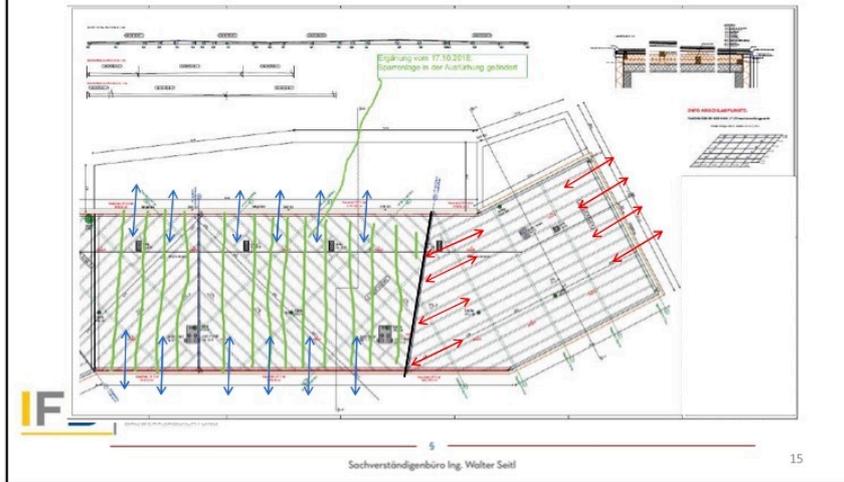
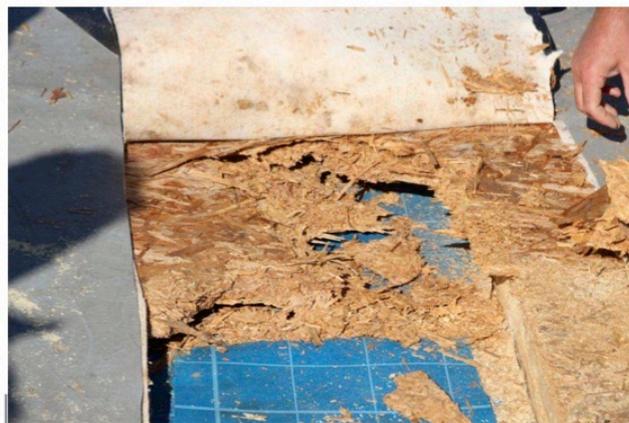
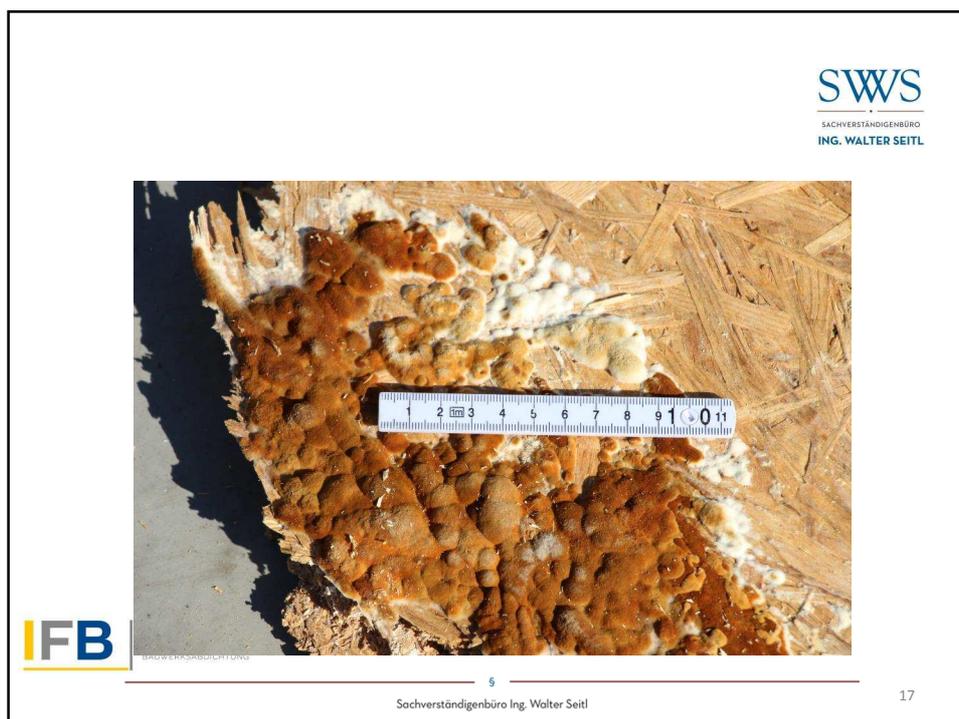
Keine Firstabluft, bei Walm nur Zuluft

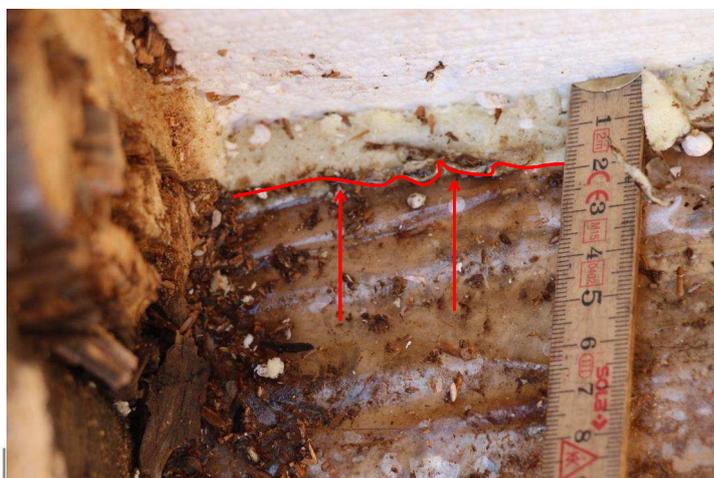
Passiv-EF-Haus

Tauwasserbildung im Inneren von Bauteilen (A.2)

Taubenebene vor Schicht "EPDM"

$$m_{W,T} = 1440 \cdot \left(\frac{1170 - 262}{17,17} - \frac{262 - 208}{117,00} \right) / 1500 = 50,3 \text{ g/m}^2 \text{ Tauwasser}$$

$$m_{W,V} = 2160 \cdot \left(\frac{2340 - 982}{17,17} + \frac{2340 - 982}{117,00} \right) / 1500 = 130,6 \text{ g/m}^2 \text{ Verdunstung}$$

Die Tauwasserbildung im Bauteil ist im Sinne von DIN 4108-3 unschädlich, da $m_{W,T} < \text{zul } m_{W,T}$ und $m_{W,V} > m_{W,T}$

Mindest-s_d-Wert einer innenliegenden Dampfsperre für eine tauwasserfreie Konstruktion:
 $s_{d,\text{erf}} = s_{de} \cdot (p_i - p_e) / (p_{sW} - p_e) - s_{d1} - s_{de} = 117,00 \cdot (1170 - 208) / (262 - 208) - 17,17 - 117,00 = 1950,2 \text{ m}$

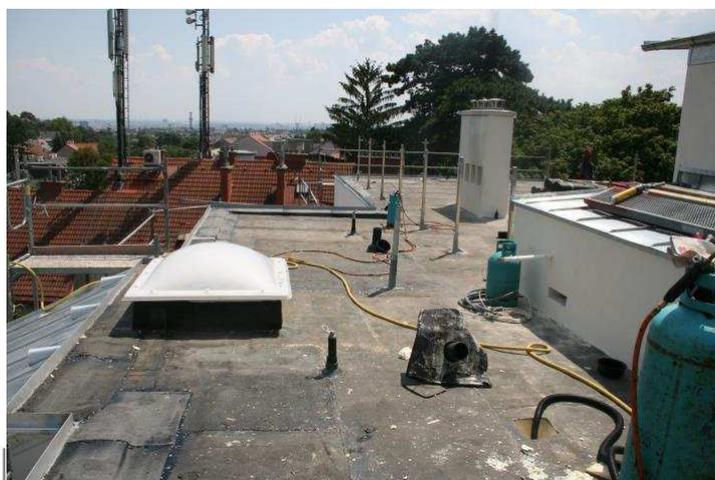
Wasser im FD bei Holzuntergrund

- Bei Holzkonstruktionen mit saugenden Faserdämmstoffen (Mineralfaser, Steinwolle, Zellulose) extreme Vorsicht vor Wassereintritten im Bauablauf.

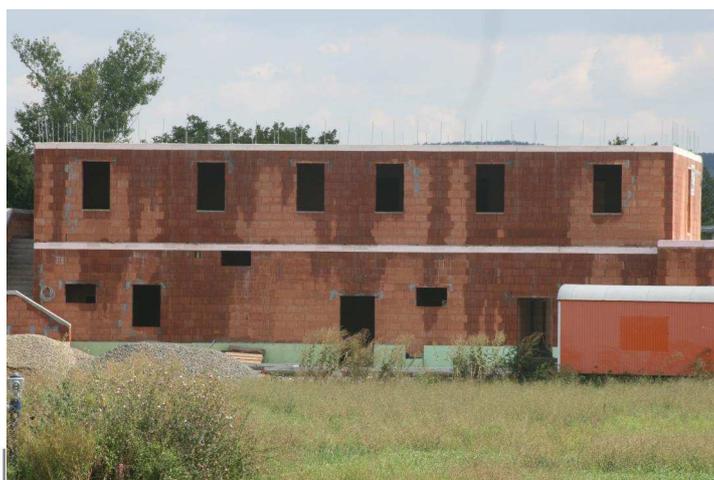
Wasseraustritte im Bereich der Attika

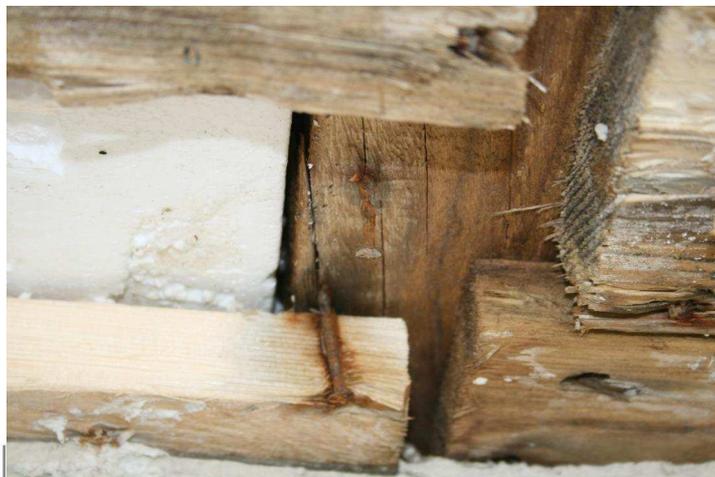
Attika nach 12 Monaten

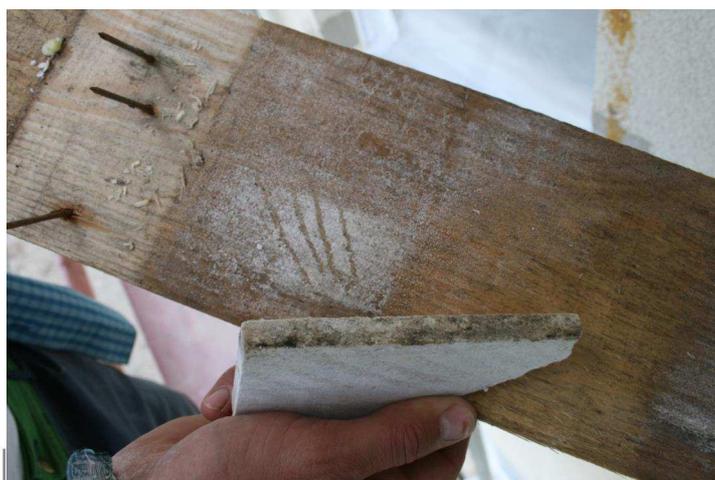
Attika nach 12 Monaten
