# VERMEIDBARE BAUSCHÄDEN, TEIL 1

In den nächsten Ausgaben geht Wolfgang Hubner auf typische Fehlleistungen an der Gebäudehülle – insbesondere an den Schnittstellen zur Bauwerksabdichtung – ein. Sämtliche dargestellte Beanstandungen an nachfolgender Terrassenkonstruktion hätten sich bei üblicher Sorgfaltsprüfung vermeiden lassen und den beteiligten Unternehmen hohe Kosten erspart.

Die Fragestellung seitens der Bauherrschaft an den Sachverständigen war: Wurden die Feuchtigkeitsabdichtungsarbeiten am gegenständlichen Dachgeschoßausbau gemäß den anerkannten Regeln der Technik durchgeführt? Gegebenenfalls wären Mängel aufzuzeigen, deren Verbesserungspriorität zu bestimmen und Lösungsansätze auszuarbeiten. Und: Ist eine langfristige Funktionstauglichkeit der Dach- und Flachdachkonstruktion gewährleistet?

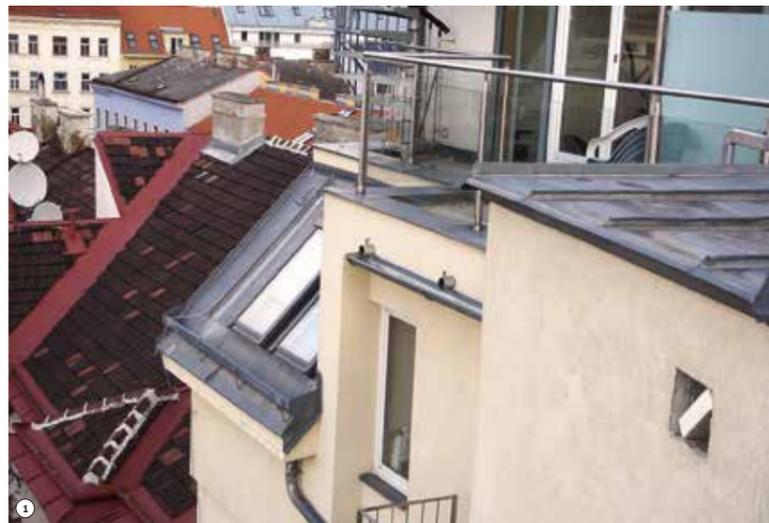
Strukturiert wurde begonnen, die Schäden in den Dachgeschoßwohnungen festzuhalten (Bild 2) und parallel die Schadensursache zu ermitteln. Dies war nur mit dem Rückbau der Innenverkleidung und Außenhülle möglich. Die erweiterte Öffnung der Gipskartonplatten zeigte, dass vor der Wärmedämmung (Glaswolle) eine Folie verlegt wurde. Die Konstruktionsanschlüsse und Überlappungen dieser Folie waren lokal nicht verklebt (Bild 3).

Die zweilagig verlegte Glaswollendämmung wurde ausgebaut, und es war gleich deutlich starke Zugluft zu verspüren. Ein Polokalrohr, das über die Terrassentwässerung geführt wurde, kam zum Vorschein (Bild 4).

Die starke Zugluft ist auch ein Indiz dafür, dass dachaußen die Windsperre nicht strömungsdicht an den Dachrändern respektive untereinander verbunden wurde. Die Folge dieser Luftkonvektion Kondensatbildung im Dachinnenraum, da die feuchtwarme Raumluft ungehindert in den Dachraum einströmen konnte.

Aus energetischer Perspektive war die ausgeführte Konstruktion insofern problematisch, als durch Luftkonvektion Wärmeenergie aus dem Dachraum abgezogen wird. Die Wärmedämmstärke (zirka 160 Millimeter) entsprach nur dem untersten bauphysikalischen Stand. **Verbesserungsmaßnahme:** Demontage der gesamten rauminnenseitigen Gipskartonplatten sowie dachaußen der gesamten Terrassenabdichtung und Blecheindeckung (Bild 5) gegebenenfalls auch der Dachunterkon-

struktion und fachgerechte Neu- beziehungsweise Wiedermontage.

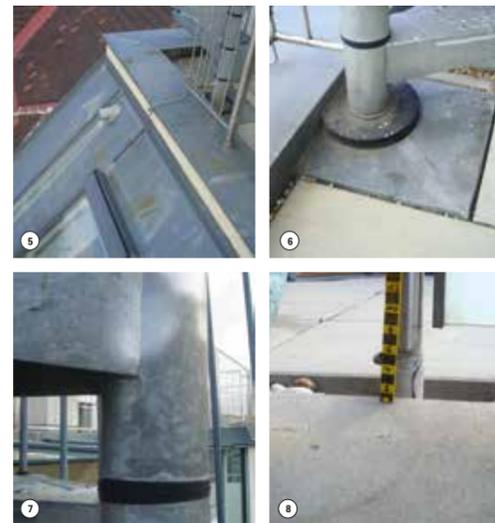
Auf der Terrasse war eine Wendeltreppe montiert, auf deren Fußpunktverankerung die Dachabdichtung mit Kontaktkleber aufgeklebt war (Bilder 5 + 6). Einige der Stufensegmente waren nicht exakt lotrecht übereinander gesetzt, sodass die Distanzringe schräg positioniert waren (Bild 7). Konsequenz ist ein Fugenfreiraum am Stufensegmentrohr, worüber ablaufendes Niederschlagswasser in das Rohrinne eindringen kann. **Verbesserungsmaßnahme:** Für eine weitere Beurteilung etwaiger Niederschlags-

Die Terrassenflächen wurden durch Sichtschutzwände geteilt. Der Abdichtungshochzug am Formrohr betrug über Oberkante Betonplatten nur zirka 50 Millimeter (Bild 8). **Verbesserungsmaßnahme:** Der Abdichtungshochzug musste verlängert werden, denn generell sind Feuchtigkeitsabdichtungshochzüge mindestens 100 Millimeter über Oberkante Gehbelag hochzuführen (siehe Regelhochzug gemäß ÖNorm B 3691).

wassereintritte waren noch diverse Kunststoffdistanzringe der Wendeltreppe zu demontieren. Beim neuerlichen Zusammenbau der Treppensegmente musste die exakte lotrechte Positionierung eingehalten werden.
