VERMEIDBARE BAUSCHÄDEN, TEIL 3

Im dritten Teil unserer Serie widmet sich Autor und Sachverständiger Wolfgang Hubner typischen Fehlleistungen in der Verarbeitung der Dampfsperre.

Zur Geschichte des dargestellten Schadensfalls: Die Flachdachkonstruktion einer 2010 erbauten Reihenhausanlage wurde von einem Zimmerunternehmen errichtet. Nach Baufertigstellung und Nutzung der Wohnungen urgierten die Wohnungseigentümer Feuchtigkeitseintritte an den Zimmerdeckenkonstruktionen unterhalb des Flachdachs. Erste Dachöffnungen durch die ausführenden Unternehmen zeigten lokal signifikante Feuchtigkeitseinschlüsse im Dachschichtenaufbau. Als Verbesserungsmaßnahme kamen Dachentlüftungselemente in der Dachfläche zur Anwendung.

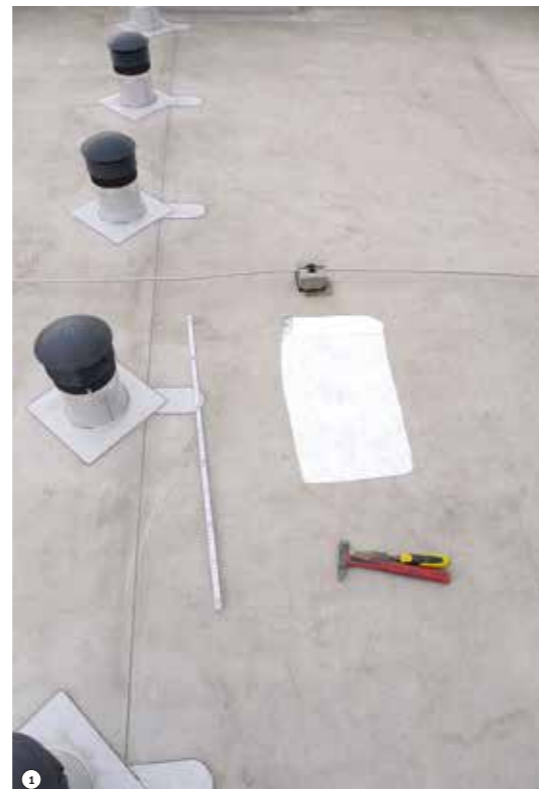
In zirka 50 Zentimeter Entfernung von den Dachlüftern war die Holzschalung unterhalb der Dachabdichtung durch Feuchtigkeit bereits zerstört (zu sehen auf Abb. 1, 2, 3). Die Wärmendämmung zeigte auf deren Unterseite, die auf der Dampfsperrfolie auflag, nur mäßige Feuchtigkeitsaufnahme.

werden. Hier waren zwischen Dampfsperrfolienunterseite und Betonoberfläche deutliche Feuchtigkeitseinschlüsse festzustellen.

An einer weiteren Dachöffnung konnte bereits nach dem Aufschneiden der Dachabdichtung auf deren Unterseite deutliche Feuchtigkeitsspuren und Wassertropfen festgestellt werden (siehe Abb. 4). Im Verlauf des weiteren Ausbaus war zu erkennen, dass die Brettholzschalung, die Wärmendämmung sowie die Dampfsperre deutlich durchfeuchtet waren (siehe Abb. 5).

Wie in Abb. 6+7 (rechte Seite) dargestellt, war die Dampfsperre an der Ytong-Wand nur zirka 20 Millimeter hochgezogen und verklebt. Die Klebeverbindung konnte unter geringem Kraftaufwand gelöst werden.
