# TYPISCHE FEHLER BEI DER DACHENTWÄSSERUNG

In diesem Teil unserer Serie „Bauschäden“ geht Wolfgang Hubner auf typische Fehlleistungen an der Gebäudehülle, insbesondere an den Schnittstellen der Flachdachentwässerung und Haustechnik ein.

Die hier dargestellten Beanstandungen am Flachdach eines Hotels hätten sich bei üblicher Sorgfaltsprüfung vermeiden lassen – und den beteiligten Unternehmen hohe Schadensbehebungskosten erspart.

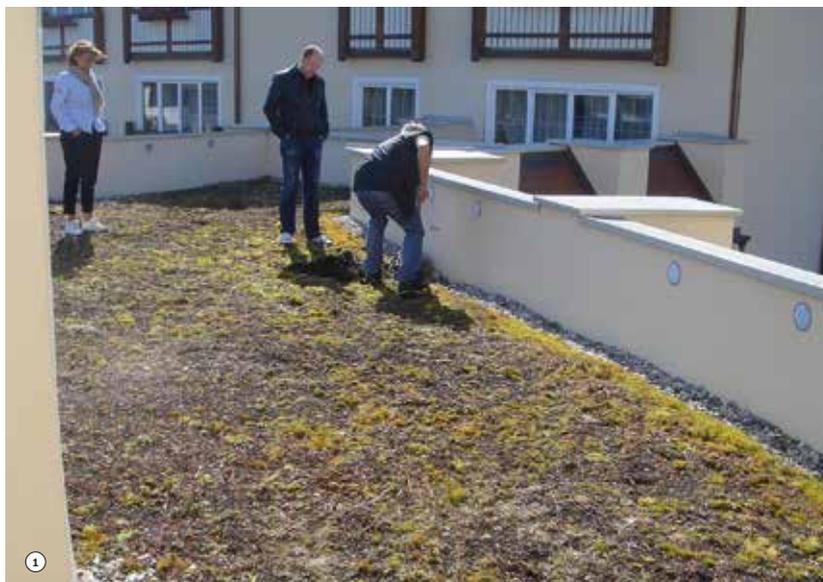
Der Hotelkomplex wurde vor einigen Jahren revitalisiert, und Teilbereiche der Hotelanlage wurden neu errichtet. Seit geraumer Zeit waren gravierende Wassereintritte an der Gebäudedecke, insbesondere im Wohnbereich des Hotelpersonals, festzustellen. Wasserablaufspuren in einem im Obergeschoß befindlichen Gästezimmer, verstärkt im Bereich einer Dachschräge, wurden ebenso festgestellt. Der Haustechniker erläuterte, dass die Wassereintritte sowohl im Winter als auch im Sommer und immer im Zuge von Niederschlagsereignissen stattfinden. Eine genaue Zuordnung, ob auch Windeinwirkung die Wassereintritte verstärken, konnte nicht getroffen werden. Beispielhaft sind im **Bild 2** Feuchtigkeitsrückstände im Bereich eines Terrassentürüberlagers dargestellt.

folgte. Exemplarisch wurde ein Wasserspeier von der angrenzenden Dachbekiesung freigelegt (**Bild 3**). Die raumseitigen Feuchtigkeitsablagerungen (**Bild 2**) befinden sich unmittelbar unterhalb der Position des Wasserspeiers (**Bild 1 + Bild 3**). Eine subtile Kontrolle des bituminösen Abdichtungsanschlusses am Wasserspeier hat ergeben, dass dieser nicht kraftschlüssig und hinterlaufsicher erfolgte und in der Vergangenheit bereits mehrfach durch Überkleben von Bitumenstreifen sowie Auftrag von Dichtmasse (Silikone) Verbesserungsmaßnahmen vorgenommen wurden. Offensichtlich hat der Hersteller des Abdichtungsgewerks bereits erkannt, dass der Abdichtungsanschluss am Wasserspeier Schwachstellen aufwies. Aufgrund der mündlichen Situationsbeschreibung des Haustechnikers, dem Entwässerungsgefälle, dem Dachaufbau und der Wasserspeierposition ist davon auszugehen, dass die Abdichtungseinbindung respektive auch die Konstruktion des Wasserspeiers für gegenständliche Wassereintritte verantwortlich zeichnete.

Der bestehende Wasserspeier ist auszubauen und gegen einen neuen Wasserspeier (**Konstruktions-**

vorschlag siehe Skizze 1) zu ersetzen – inklusive sämtlicher Nebenarbeiten. Die Kontrolle der übrigen fünf Wasserspeier hatte zum Ergebnis, dass diese baugleich mit dem Wasserspeier aus Bild 3 sind. Da in Zukunft das Risiko der Funktionsuntauglichkeit dieser Wasserspeier naheliegt, wird empfohlen, sämtliche Wasserspeier gemäß beiliegender **Skizze 1** zu sanieren.

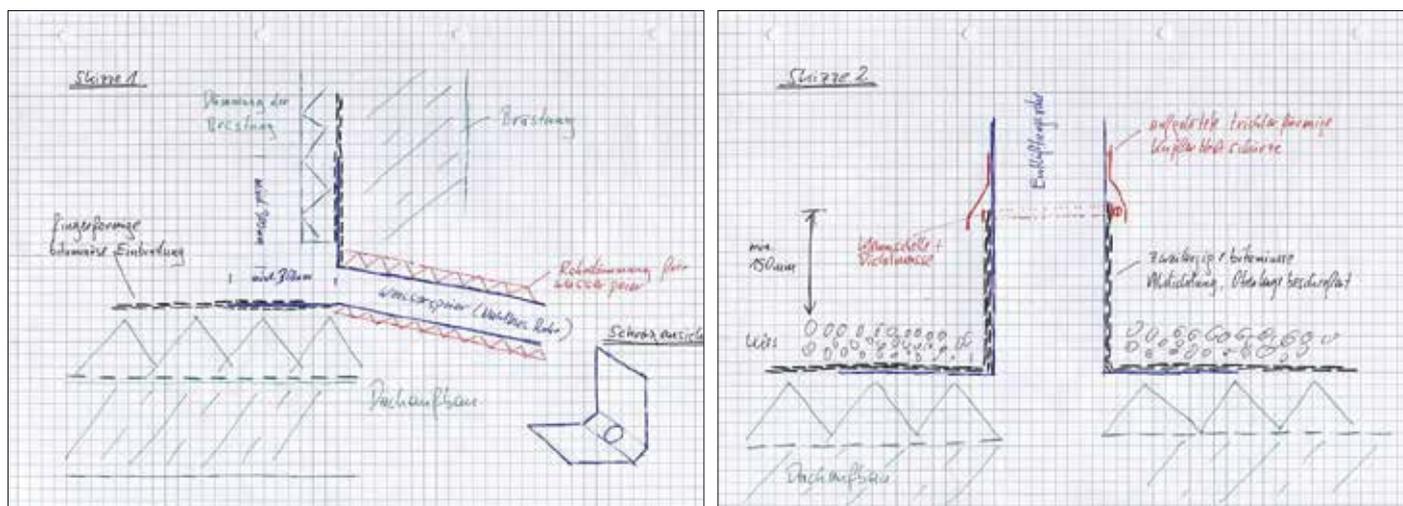
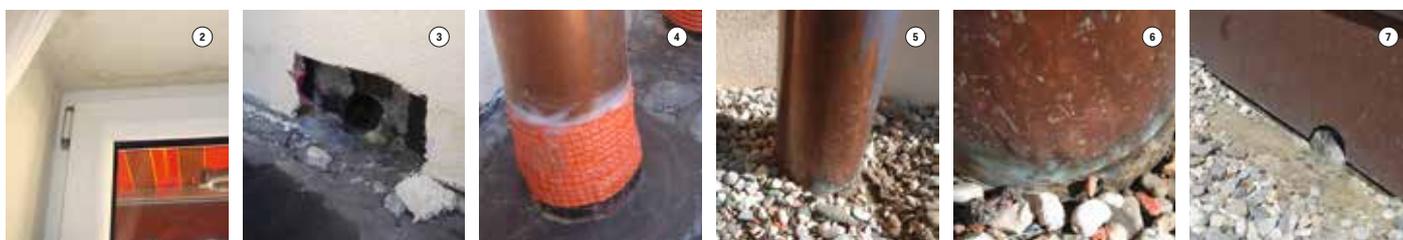
Im **Bild 4** werden zwei Rohrdurchführungen dargestellt, die in der Vergangenheit von der Abdichtungsfirma provisorisch mit Klebestreifen überarbeitet wurden. Rauminnenseitig, also unterhalb dieser Rohrdurchführungen, kam es im Toilettenbereich des Hotelpersonals zu gravierenden Wassereintritten. Als Ursache dieser Wassereintritte stellte sich heraus, dass die ursprüngliche bituminöse Feuchtigkeitsabdichtung nicht an diesen Rohrdurchführungen wasserdicht angeschlossen war.

Als Sanierungsmaßnahme wird wie in **Skizze 2** dargestellt empfohlen, die bituminöse Abdichtung mindestens 15 Zentimeter über der Oberfläche der Dachbegrünung hochzuziehen und mit einer Klemmschelle an der Rohrdurchführung zu befestigen. Als oberer Abschluss sollte eine trichterförmige Regenwasserableitschürze aufgelötet werden. In den **Bildern 5 und 6** sind weitere Rohrdurchführungen exemplarisch dargestellt, deren Abdichtungshochzug im Niveau der Kiesschüttung endet. Auch diese Abdichtungshochzüge sind gemäß **Skizze 2** zu ändern. Insgesamt betrifft dies auf dieser Dachflä-

che vier Rohrdurchführungen inklusive sämtlicher Nebenarbeiten.
