MÄNGEL AN INDUSTRIE-DACHFLÄCHEN

Den Zuschlag für die Errichtung dieses Industrieobjekts hatte ein in der EU ansässiges Unternehmen erhalten. Vor Übergabe des Objekts an den Auftraggeber mussten wir die Dachabdichtungsarbeiten hinsichtlich Ausführungsqualität beurteilen. Zur Beurteilung der Leistungen wurden die einschlägigen ÖNormen herangezogen.

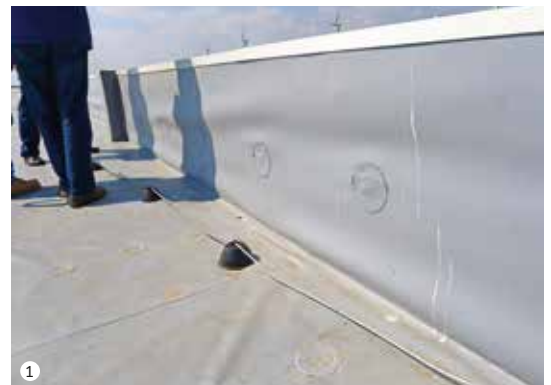
1. Die Abdichtungsbahn wurde an der Ortgang-attika ohne Verklebung am Untergrund hochgezogen. Als Lagestabilitätsmaßnahmen waren punk-

tuelle Befestigungen mittig des Attikahochzugs mit einem Abstand von ca. 50 bis 80 Zentimeter vorgesehen. Der Hochzug zeigte sich instabil, mit deutlicher Wellenbildung. (Abb. 1)

Verbesserungsmaßnahmen: vollflächiges Verkleben der Hochzugsabdichtung auf dem Untergrund inklusive mechanischer Befestigung nach Erfordernis.
