Grobe Bauschäden

Diese Schäden hätte man durch eine Sorgfaltsprüfung vermeiden können

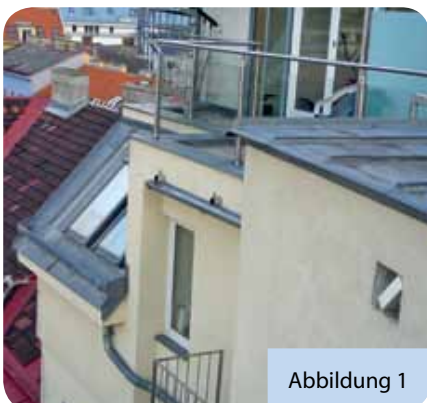
Abbildung 1

Wohnung wahrgenommen werden. Die augenscheinlich feststellbaren Vernässungen zeigten sich an den innenseitigen Gipskartonplatten im Bereich der Schrägdachflächenfenster. Außerdem wurde vorgebracht, dass trotz geschlossener Fenster und Türen Zugluft in den Dachgeschossräumen spürbar wäre und dass der Raum zudem innenseitig an den Außenwandabschnitten Kälte abstrahlen würde. Jene Unternehmen, die ursprünglich die Arbeiten an der Gebäudehülle durchgeführt hatten, sind für schadenskausale Verbesserungsleistungen bei diesem Projekt mittlerweile nicht mehr greifbar, weshalb die Immobilienverwaltung nun natürlich bemüht war, leistbare Verbesserungsmaßnahmen in die Wege zu leiten. Was den Beteiligten zu Beginn der Verbesserungsarbeiten jedoch noch nicht bewusst war: Für eine wirkliche Mängelbeseitigung war letztendlich ein Rückbau der Gebäudehülle im gesamten Dachgeschoßbereich (Abb. 1) notwendig.

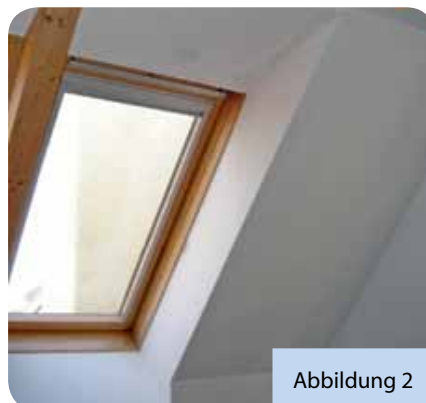
Abbildung 2

Schrittweise wurde zunächst damit begonnen, die Schäden in den Dachgeschoßwohnungen festzuhalten (Abb. 2) und parallel dazu die Schadensursache zu ermitteln. Hierfür war jedoch bereits ein Rückbau der Innenverkleidung und Außen-

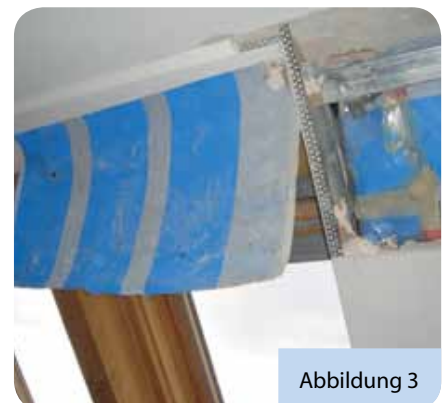
hülle notwendig. Die erweiterte Öffnung der Gipskartonplatten zeigte schließlich, dass vor der Wärmedämmung (Glaswolle) eine Folie verlegt wurde. Die Konstruktionsanschlüsse und Überlappungen dieser Folie waren lokal allerdings nicht verklebt, was in Abbildung 3 dargestellt wird. Die zweilagig verlegte Glaswolle-Dämmung wurde demnach ausgebaut und sogleich war eine starke Zugluft zu spüren. Ein Polokalrohr, über welches die Terrassenent-

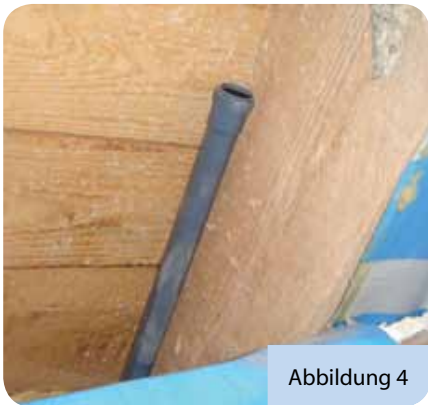
Abbildung 4

wässrerung geführt wurde, kam zum Vorschein (Abb. 4). Die starke Zugluft ist auch ein eindeutiges Indiz dafür, dass dachaußenseitig die Windsperre nicht strömungsdicht an den Dachrändern beziehungsweise untereinander verbunden wurde. Die Folge dieser Luftkonvektion war eine Kondensatbildung im Dachinnenraum, da die feuchtwarme Raumluft ungehindert in den Dachraum einströmen konnte.

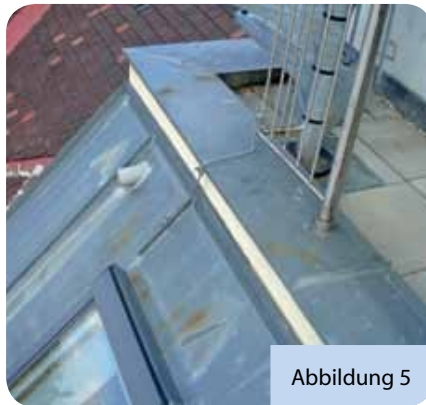
Abbildung 5

gerechte Neumontage. Ein weiterer Mangel ergab sich auch bei der auf der Terrasse montierten Wendeltreppe, auf deren Fußpunktverankerung die Dachabdichtung mit Kontaktkleber aufgeklebt war (Abb. 5). Einige dieser Stufensegmente waren nicht exakt lotrecht übereinander gesetzt, sodass die Distanzringe schräg positioniert waren (Abb. 6). Die Konsequenz war ein Fugenfreiraum am Stufensegmentrohr, worüber ablaufendes Niederschlagswasser in das Rohrinne eindringen konnte.

Um diese Mängel nun vollständig zu beheben, war eine Demontage der gesamten rauminnenseitigen Gipskartonplatten sowie dachaußenseitig der gesamten Terrassenabdichtung und Blecheindeckung (Abb. 5) erforderlich. Auch die Dachunterkonstruktion benötigte eine fach-

Um hier eine nachhaltige Verbesserung zu gewährleisten, waren zunächst für eine weitere Beurteilung etwaiger Niederschlagswasser-eintritte noch diverse Kunststoffdistanzringe der Wendeltreppe zu demontieren. Beim neuerlichen Zusammenbau der Treppensegmente musste folglich die exakte lotrechte Positionierung eingehalten werden. Die Terrassenflächen dieser Konstruktion wurden außerdem durch Sichtschutztrennwände geteilt. Auch dabei zeigten sich Mängel,

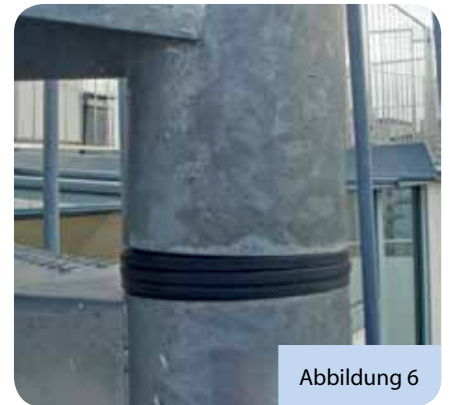
Abbildung 6

denn der Abdichtungshochzug am Formrohr betrug über der Oberkante der Betonplatten nur knapp 50 mm. Zur Mängelbehebung musste hierzu der Abdichtungshochzug natürlich verlängert werden, denn generell sind Feuchtigkeitsabdichtungshochzüge mindestens 100 mm über die Oberkante des Gehbelags zu führen (siehe dazu Regelhochzug gemäß Ö-Norm B3691).
