# 2. Österreichischer Bauschadensbericht

Abdichtungen im Hochbau  
Erdberührte Bauteile

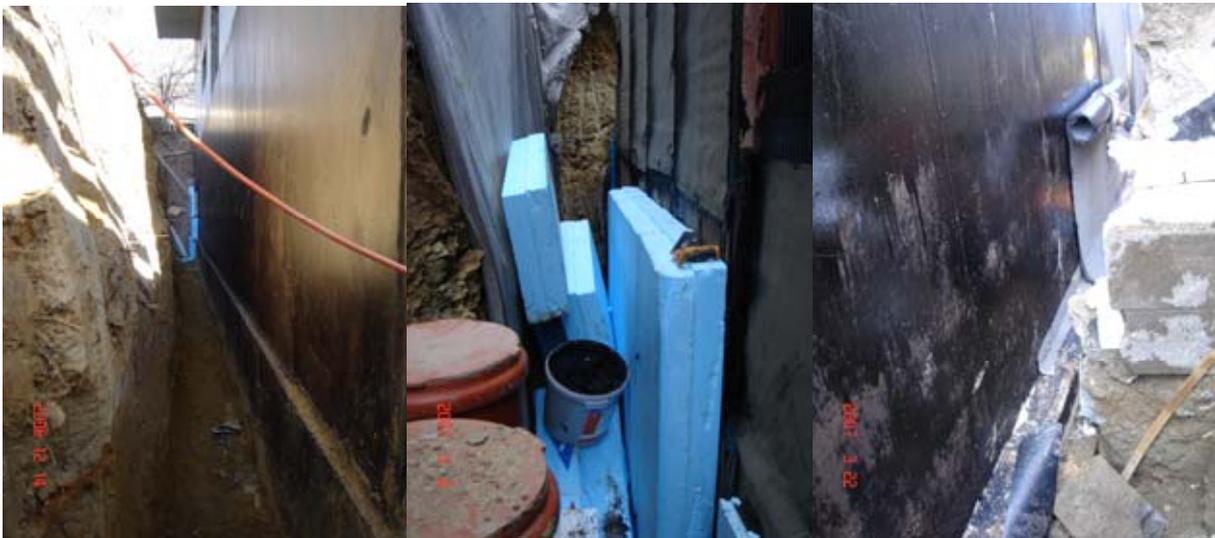
Der Arbeitsraum ist in vielen Fällen nicht ausreichend bemessen, meist stehen nur 60 bis 80 cm zur Verfügung. In einigen Fällen wurde diese Breite abschnittsweise auch noch unterschritten. Der enge Arbeitsgraben erschwert ein rationelles Arbeiten und gefährdet die Arbeiter, weil diese dann gezwungen sind, bei Flämmverfahren mit dem Körper zu nahe an der Flamme zu hantieren. Weiters erschwert oder verunmöglicht ein zu enger Arbeitsraum das Aufstellen von Kleingerüsten. Auf diesen Punkt wird nachfolgend gesondert eingegangen.

**Abbildung 8:** zu enger Arbeitsraum

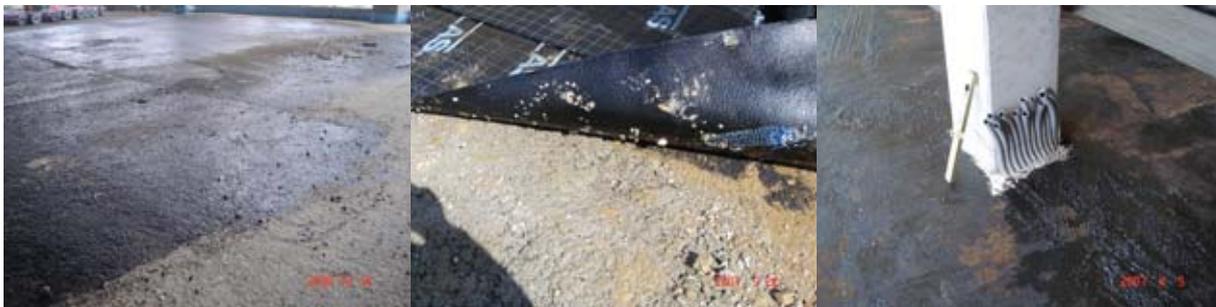
Bei Abdichtungen gegen Bodenfeuchtigkeit (Flächenabdichtungen) stellen einerseits die Einbauten (Leitungen) Problembereiche dar, andererseits entspricht die Ebenflächigkeit in Teilbereichen nicht den Anforderungen. Um die normgemäße Ebenflächigkeit zu erreichen, müssten in manchen Fällen zusätzliche Mörtel bzw. Spachtelschichten auf Zementbasis zum Ausgleich aufgebracht werden. Dies stellt einen zusätzlichen Zeit- und Kostenaufwand dar, der in der Planung berücksichtigt werden müsste.

**Abbildung 9:** Untergrund bei Flächenabdichtungen

- Einbauten (Leitungen etc.): Verbesserung der Planung
- Ebenflächigkeit: Schulung der Betonierer.

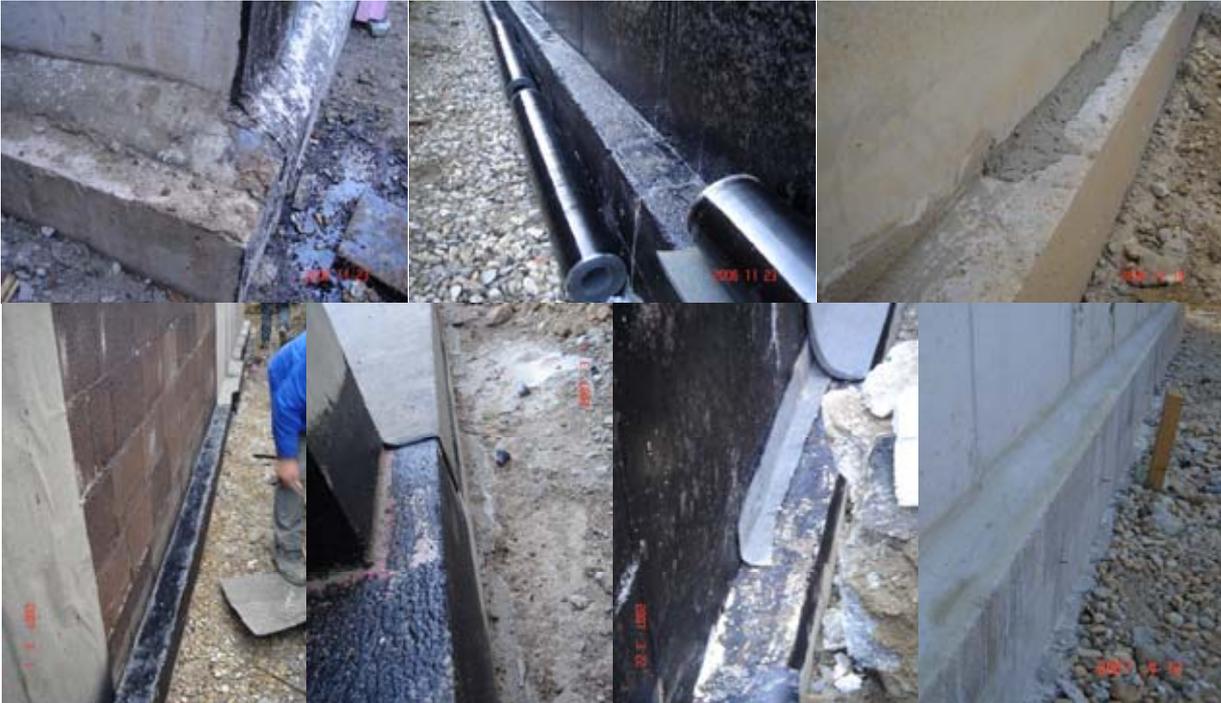
Beim Anschluss der Fundamentplatte an die Wand kann gemäß ÖNORM B 2209-1 die Ausführung einer Hohlkehle zur Vermeidung von scharfen Kanten als der Stand der Technik bezeichnet werden. Die Hohlkehle kommt auch öfters zur Ausführung, hat sich aber noch nicht flächendeckend durchgesetzt. Anstelle der Hohlkehle wurden auch zusätzliche Abdichtungsstreifen als „Kantenschutz“ ausgeführt. Dies ist aber nur als zweitbeste Lösung zu qualifizieren. Im Idealfall wird die Hohlkehle bis zur Vorderkante der Fundamentplatte vorgezogen, um dort eine scharfe Kante zu vermeiden.

**Abbildung 10:** Anschluss Fundamentplatte Wand

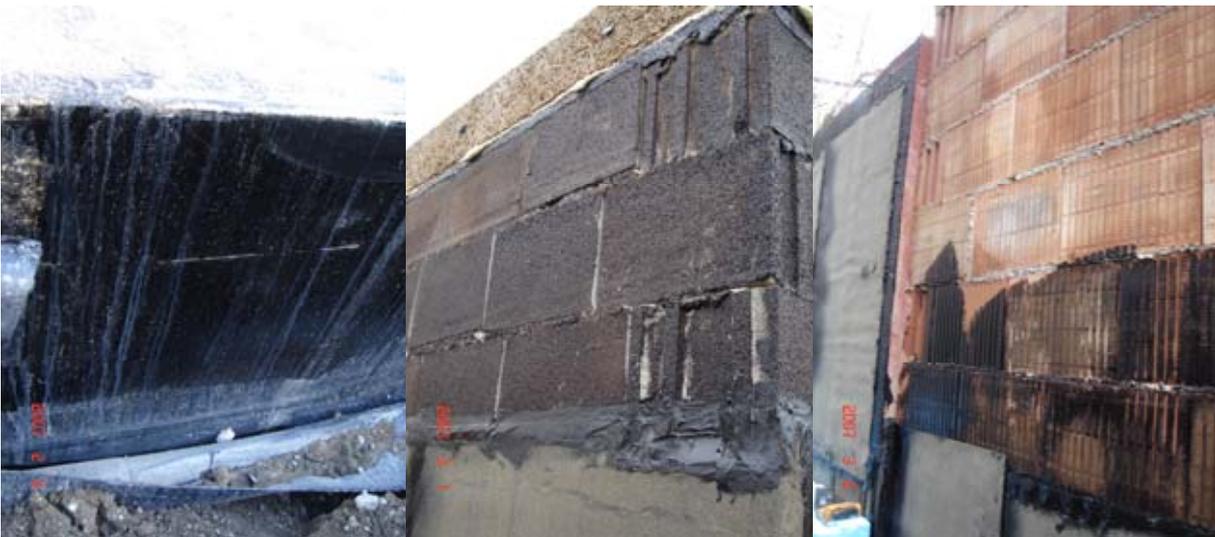
Die Wandoberflächen müssen mäßig rau sein. Wenn die geschalteten Betonoberflächen (Betonfertigteile) zu glatt sind, kann es zum Abrutschen der Abdichtung kommen. Zu glatte Betonoberflächen müssen daher entweder mit einer Drahtbürste aufgeraut oder sandgestrahlt werden.

**Abbildung 11:** Bild links: zu glatte Betonoberfläche, Abdichtung abgerutscht  
Bild mitte und rechts: Fugenausbildung und Ebenheit der Wandoberflächen nicht normgemäß.

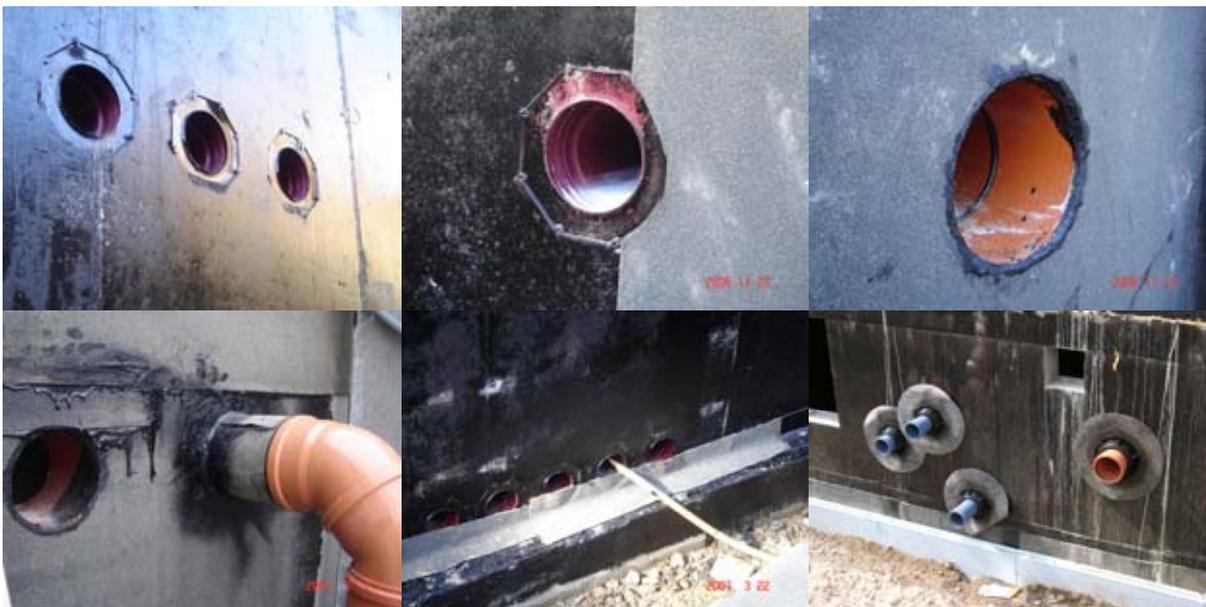
**Abbildung 12:** Durchdringungen, Anschlüsse

Bei den Durchdringungen kommen meist keine Klebeflansche zur Anwendung, sondern es werden Kunststoffrohrdurchführungen einbetoniert bzw. eingemauert, an die „handwerklich“ angearbeitet wird. Das richtige Einsatzgebiet für die verwendeten Kunststoffrohrdurchführungen sind „Weiße Wannen“. Die nach Norm erforderlichen Abstände für Klebeflansche werden oft nicht eingehalten.

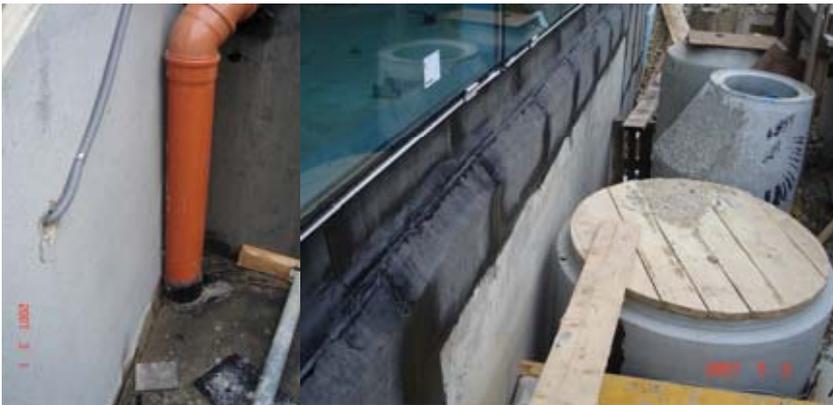
Bei der Planung von Leitungen und Einbauten (Kanal- und Lüftungsschächte, etc.) vor der Abdichtung wird nicht immer Rücksicht auf den erforderlichen Platzbedarf für die Herstellung der Abdichtung genommen. In Extremfällen beträgt der Zwischenraum nur wenige Zentimeter. Ein ordnungsgemäßes Aufbringen von Abdichtungen im Flämmverfahren ist in solchen Zwischenräumen nicht möglich. Diese Bereiche stellen somit potenzielle Fehlerstellen in der Abdichtung dar, die nach dem Eindringen von Wasser nur mit großem Aufwand saniert werden können.

**Abbildung 13:** Einbauten vor der Abdichtung

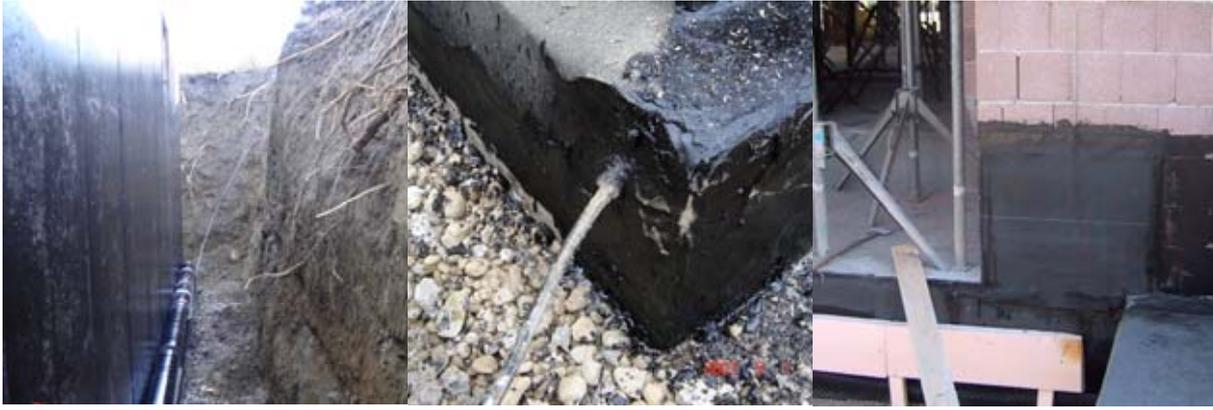
Wenig Beachtung in der Planung findet auch der Blitzschutz. Entweder wird der Fundamenterder im Bereich der Fundamentplatte nach außen geführt. In diesem Fall wird handwerklich an den Fundamenterder angearbeitet, wobei aber die Durchdringung der Abdichtung eine Schwachstelle der Abdichtung darstellt. Oder der Blitzschutz wird hinter der Abdichtung nach oben geführt und mit dieser an die Wand „geklebt“. Die geforderte Ebenflächigkeit des Untergrundes ist somit nicht gegeben und es besteht die Gefahr, dass die Abdichtungsbahnen Risse bekommen. Beide Varianten stellen keine optimale Lösung dar.

**Abbildung 14:** Blitzschutz

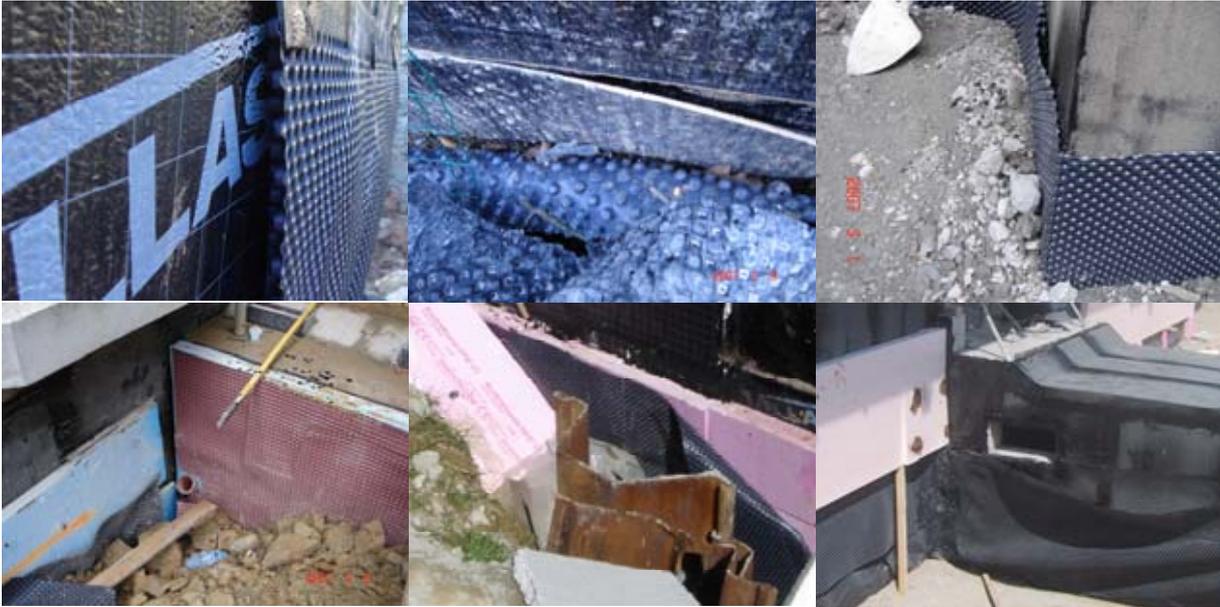
Zum Schutz der Abdichtung werden entweder XPS-Platten verwendet, die gleichzeitig als Wärmedämmung dienen (Perimeterdämmung), oder Noppenbahnen. Die Noppenbahnen schützen die Abdichtung bzw. die Wärmedämmung, wenn sie vor dieser angeordnet werden. Sie sollen das Einschleppen von Feinteilen in die Fugen der Perimeterdämmung verhindern. Weiters dienen Noppenbahnen als Gleitebene beim Verfüllen des Arbeitsgrabens, damit keine Schubkräfte bei der Verdichtung des Verfüllmaterials in die Abdichtung übertragen werden. Die Noppen haben die Aufgabe, vor der Abdichtungsebene eine definierte Schicht für die Ableitung von Wasser zu bilden. Um diese Aufgaben erfüllen zu können, ist die Anordnung der Noppen weg von der Abdichtungsebene, in den Arbeitsraum hineinragend notwendig. Auf einigen Baustellen wurde jedoch die umgekehrte Verwendung mit der Anordnung der Noppen in Richtung der Abdichtungsebene festgestellt. Dadurch wird beim Verdichten des Arbeitsraumes die Abdichtung einerseits eingedrückt und andererseits werden Schubkräfte in die Abdichtung übertragen, die ein Ablösen der Bitumenbahnen von der Wand bewirken können. Die Verlegung der Noppenbahnen erfolgt häufig durch die Baufirma und nicht durch Abdichtungsfirma.

**Abbildung 15:** Fehler bei der Verlegung von Noppenbahnen

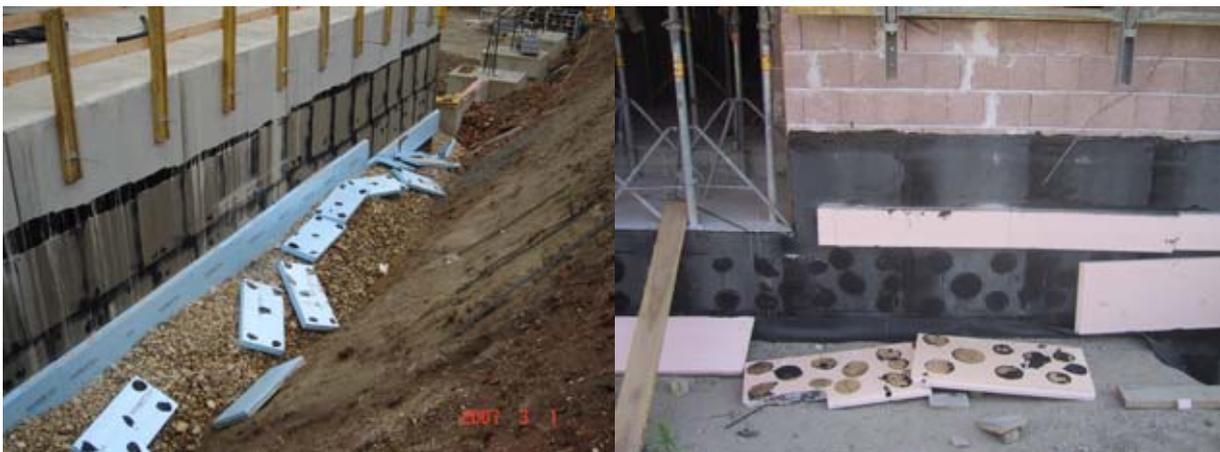
Aufgrund wärmeschutztechnischer Anforderungen und zum Schutz der Abdichtung werden vielfach auf die Bitumenbahnen XPS-Platten geklebt. Bei der Auswahl des Klebers ist auf die Verträglichkeit mit den darüber und darunter liegenden Schichten zu achten. In zwei Fällen wurde beobachtet, dass sich die geklebten Platten wieder vom Untergrund lösen. Auch können andere Ursachen, wie z.B. Verarbeitungsfehler beim Mischen der Kleber oder ungeeignete Temperaturen beim Aufbringen des Klebers als Ursache für die Loslösung der Platten nicht ausgeschlossen werden. Neben der Wahl geeigneter Kleber ist jedenfalls auch auf deren ordnungsgemäße Anwendung zu achten,

**Abbildung 16:** abgelöste Perimeterdämmung

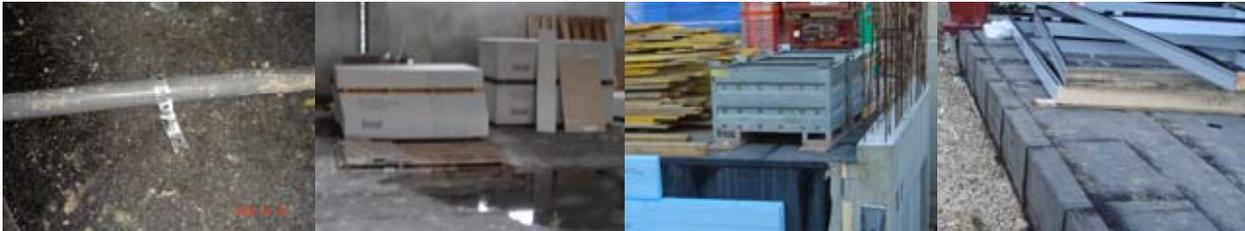
Die Lagerung von Baumaterialien auf fertig gestellten Abdichtungen stellt oft ein Problem dar, weil eine Beschädigung der Abdichtung nicht ausgeschlossen werden kann, auch wenn bspw. Bretter untergelegt werden. Auf die Ausführung einer zusätzlichen Schutzschicht wird aus Kostengründen meist verzichtet. Die Verlegung von (Elektro-) Leitungen direkt auf der Abdichtung ist wegen der notwendigen Befestigungen (Rohrschellen, etc.) unzulässig.

**Abbildung 17:** Leitungsführung direkt auf der Abdichtung, Lagerung von Baumaterialien auf der fertig gestellten Abdichtung

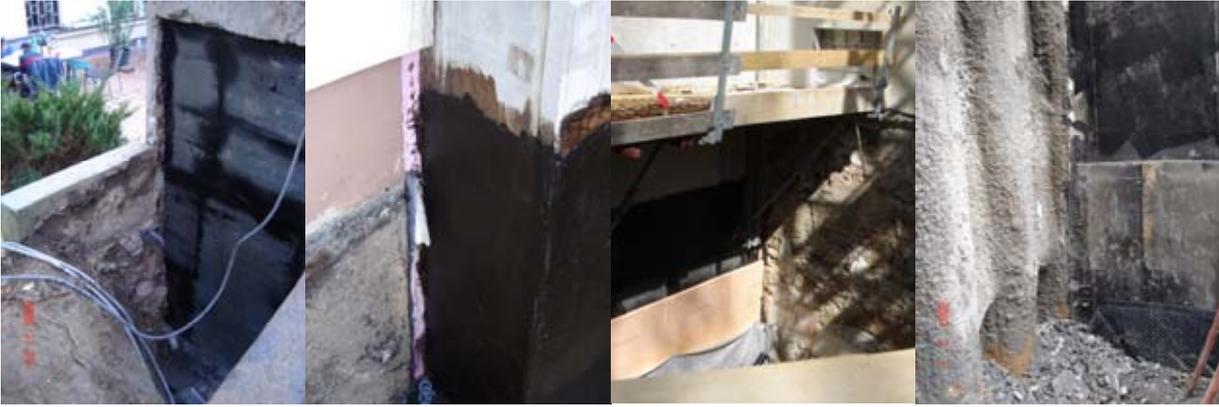
Bei Zubauten stellt der Anschluss der Abdichtungen an den Bestand oft ein Problem dar. Aus statischen Gesichtspunkten ist eine Bewegungsfuge anzuordnen. Nicht immer weisen die Nachbargebäude eine Abdichtung auf, an die angeschlossen werden kann. Eine Fugenbandausbildung ist aus technischer Sicht nicht immer möglich. Insbesondere im innerstädtischen Bereich bei Baulückenverbauungen ist der Anschluss an Feuermauern bzw. Stützmauern nicht immer technisch einwandfrei zu lösen. Die gleiche Problemstellung tritt bei Sanierungen auf. Auch hier kann vielfach nicht an eine vorhandene Abdichtung angeschlossen werden, weil keine vorhanden ist. Hier muss nach neuen technischen Lösungen gesucht werden.

**Abbildung 18:** Bild links: Sanierung: Anschluss an Stützmauer  
beide Bilder in der Mitte: Anschluss an den Bestand  
Bild rechts: Neubau, Anschluss an Bohrfahlstützmauer

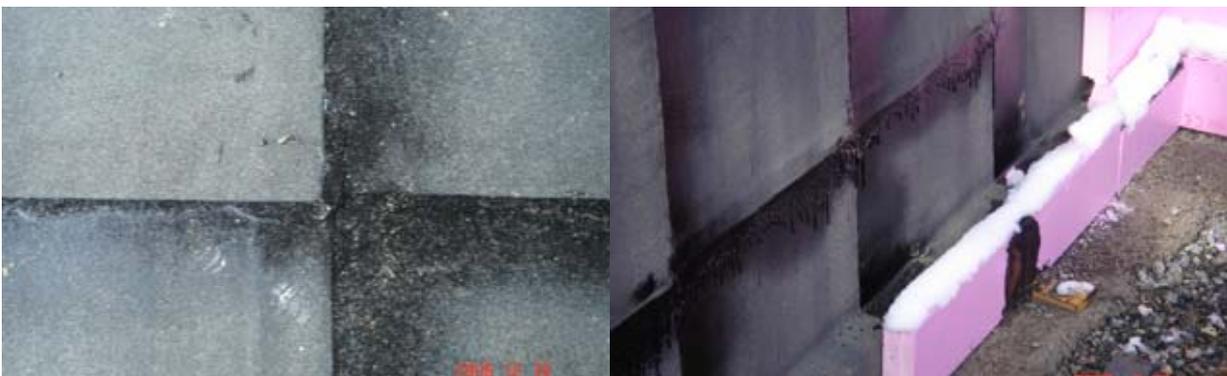
Die Verlegung der Bahnen entspricht im Regelfall den Vorschriften der ÖNORM. Bei zwei Baustellen wurde aber die Ausführung von nicht zulässigen „Kreuzstößen“ beobachtet.

**Abbildung 19:** „Kreuzstöße“ von Abdichtungsbahnen

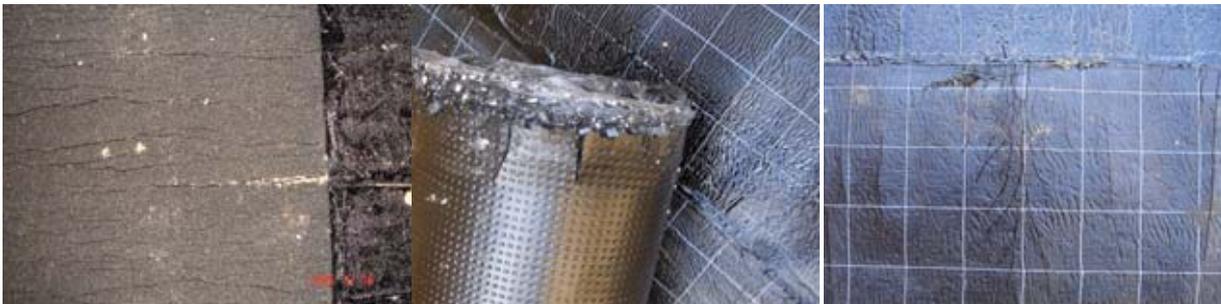
Bei den Polymerbitumenbahnen mit Glasgewebe bzw. Kunststoffvlieseinlage wird zwischen Elastomer- und Plastomerbitumenbahnen unterschieden. Plastomerbitumenbahnen sind für die Verarbeitung bei höheren Außentemperaturen besser geeignet und werden vor allem in den südlichen Nachbarländern von Österreich verwendet. Elastomerbitumenbahnen können auch bei tieferen Temperaturen, wie sie in Österreich im Winterhalbjahr herrschen, problemlos verarbeitet werden. Werden Plastomerbitumen bei zu tiefen Temperaturen gelagert (z.B. ungeschützt auf der Baustelle über Nacht) und verarbeitet, können auch diese Bahnen brechen, obwohl sie den Anforderungen der ÖNORM entsprechen (Abbildung 20, Bild Mitte und rechts.)

**Abbildung 20:** Bild links: „gebrochene“ Abdichtungsbahn mit Glasvlieseinlage  
Bild Mitte und rechts: „gebrochene“ Plastomerbitumenbahnen

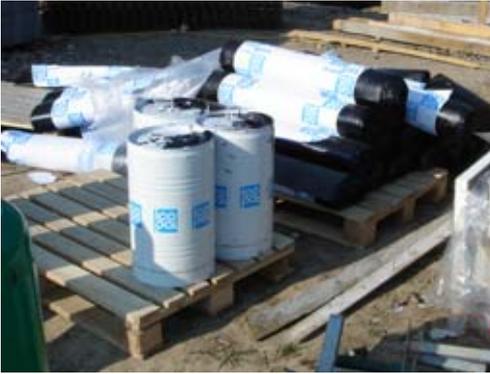
Die Lagerung der Bitumenbahnen sollte stehend und nebeneinander auf Paletten erfolgen. Wenn die Bahnen übereinander liegend gelagert werden, verformen sich diese und bei starker Sonneneinstrahlung kann es zum Verkleben der Bahnen kommen. Die Lagerung des Materials erfolgte auf den meisten besuchten Baustellen korrekt, nur in einem einzigen Fall konnte eine unsachgemäße Lagerung des Materials beobachtet werden.

**Abbildung 21:** falsche Lagerung des Materials

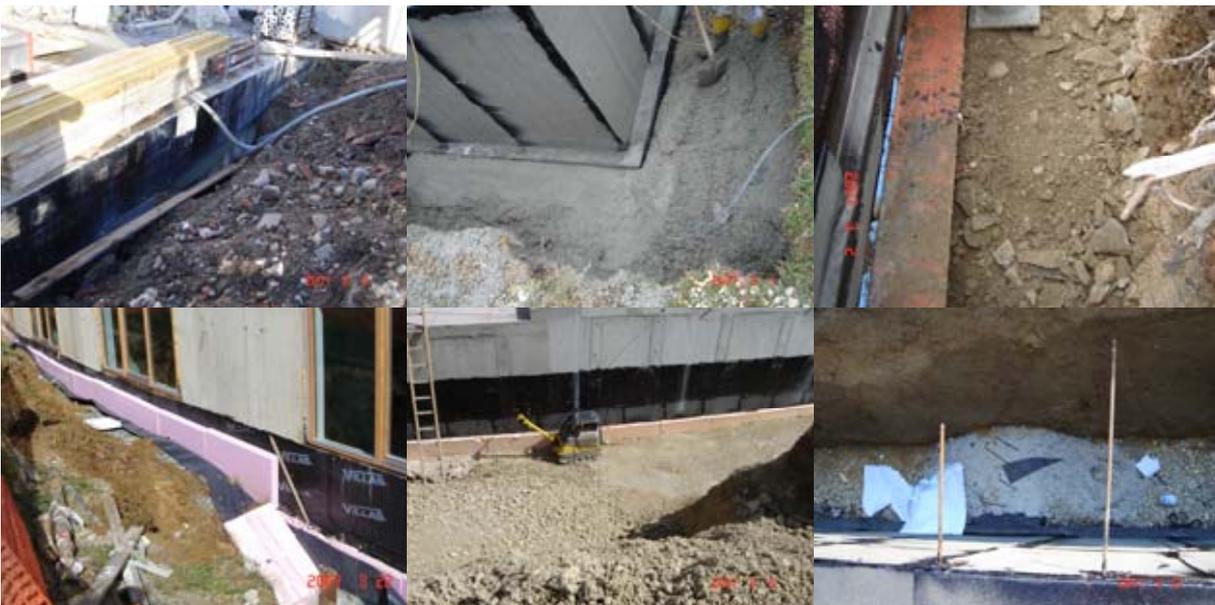
Vielfach wird aber kein Kies oder Schotter verwendet, sondern feinkörniges, teilweise sogar bindiges Material oder Bauschutt. Weiters wird, um den Lieferbetonwagen komplett zu entleeren, der überschüssige Beton in den Arbeitsgraben verfüllt. Auch Streifen- oder Punktfundamente für Balkonplatten oder Terrassen werden in den Arbeitsgräben betoniert. Dadurch kann das Wasser nicht ungehindert versickern, im schlechtesten Fall gar nicht. Bei großen Niederschlagsmengen kann sich so Wasser aufstauen. Die auf Bodenfeuchtigkeit oder nicht drückendes Wasser bemessene Bauwerksabdichtung wird auf drückendes Wasser beansprucht. Auf diesen Lastfall wird die Abdichtung in der Regel jedoch nicht bemessen. Durch die höhere Beanspruchung kann die Abdichtung undicht werden und es können Folgeschäden auftreten.

**Abbildung 22:** Verfüllmaterial der Arbeitsgräben

Erforderliche Maßnahmen: → Verwendung von grobkörnigem Material

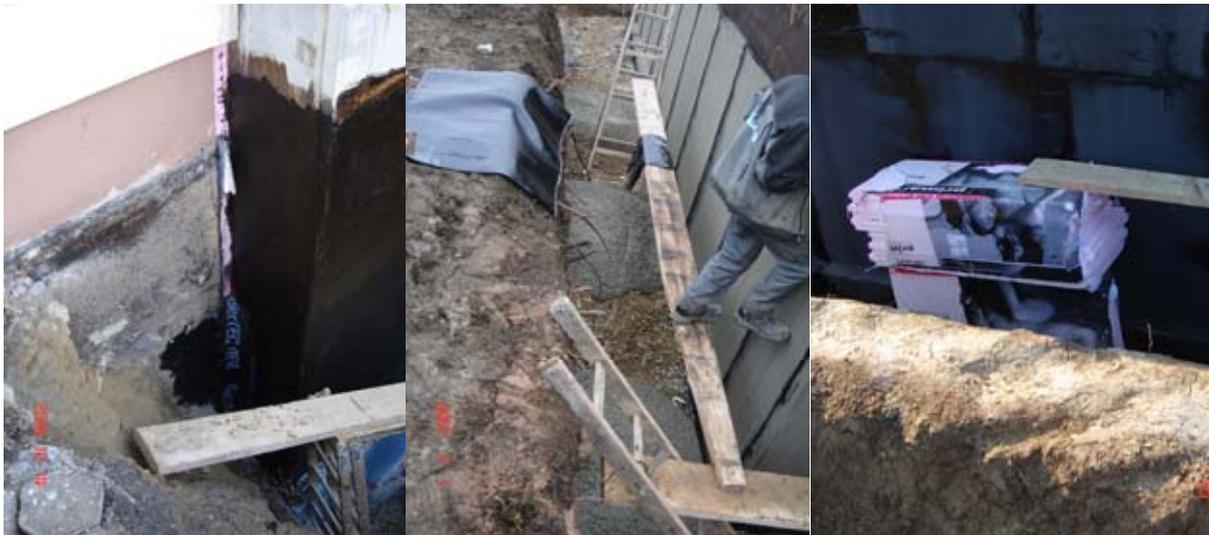
Eine gängige Baustellenpraxis ist, dass Abdichtungsarbeiten an Subfirmen weitergegeben werden. Auf die Beistellung der erforderlichen Gerüste sollte verstärkt geachtet werden.

**Abbildung 23:** Problematische „Gerüste“

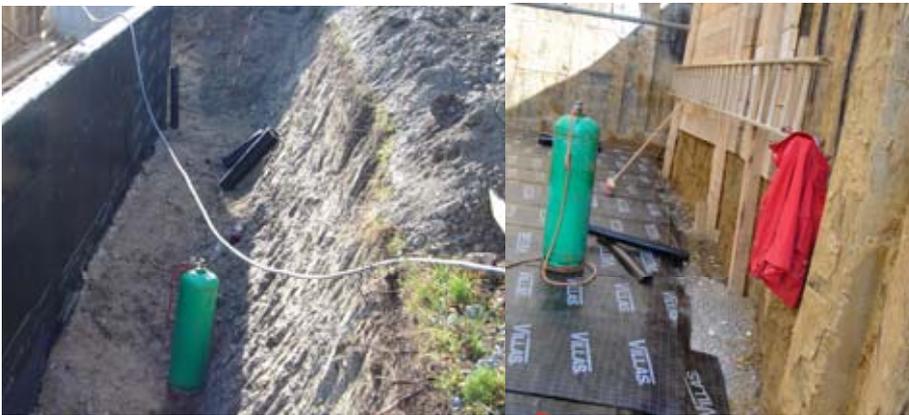
Bei Arbeiten mit Gas bzw. offenem Feuer ist die Bereitstellung einer geeigneten Löscheinrichtung (z.B. Feuerlöscher) aus Sicherheitsgründen unbedingt erforderlich. Bei mehreren Baustellen wurde diese Sicherheitsvorschrift vorbildlich eingehalten und ein Feuerlöscher griffbereit neben der Gasflasche aufgestellt, jedoch nicht bei allen.

**Abbildung 24:** Flämmarbeiten ohne bereitgestellten Feuerlöscher
