# 3. Österreichischer Bauschadensbericht

Abdichtungen im Hochbau  
Flachdächer, Balkone und Terrassen

Der 3. Österreichische Bauschadensbericht wurde auf Basis der Ergebnisse des FFG-Forschungsprojekts: „Vermeidung und Behebung der häufigsten Mängel und Schäden im Hochbau“ unter Mitwirkung der nachfolgenden Institutionen erstellt:

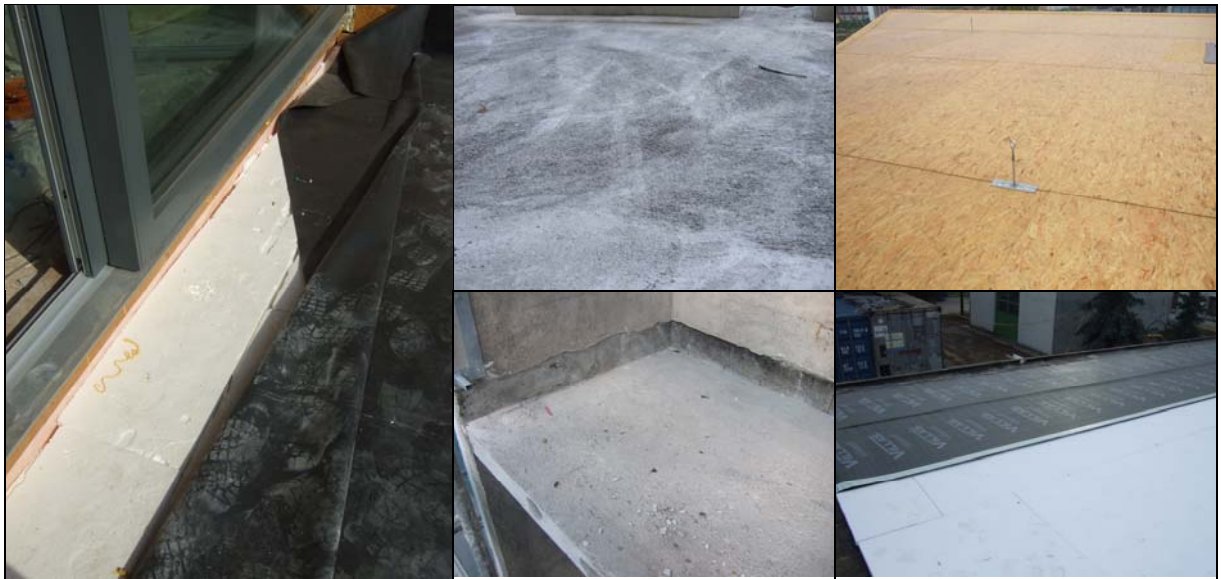
**Abbildung 12:** Untergründe für Abdichtungen; links: nicht ausreichend druckfeste Wärmedämmung; oben Mitte: zu raue Betonoberfläche; oben rechts: Holzuntergrund; unten Mitte: Betonoberfläche; unten rechts: Wärmedämmung.

Dachabdichtungen werden auf den verschiedensten Untergründen aufgebracht. Bei Wärmedämmungen ist auf die ausreichende Druckfestigkeit entsprechend dem geplanten Dachaufbau zu achten (z.B. Terrasse, Gründach, Parkdeck, etc.). Bei nicht geeigneten Dämmmaterialien wird der Dämmstoff schon während der Bauphase und auch nachher eingedrückt und die darauf verlegte Abdichtung kann reißen.

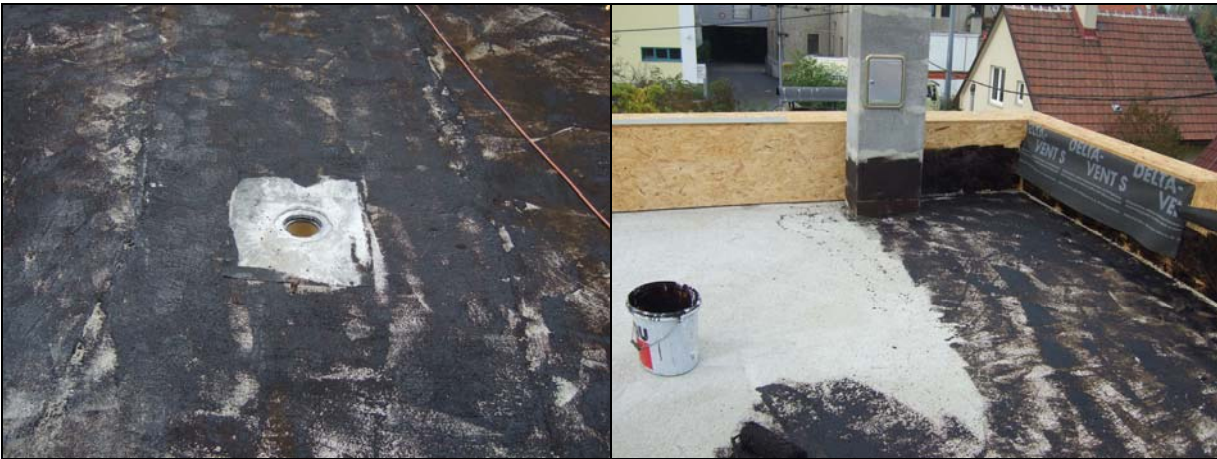
**Abbildung 13:** Voranstriche, teilweise nicht flächendeckend aufgebracht

Erforderliche Maßnahmen:

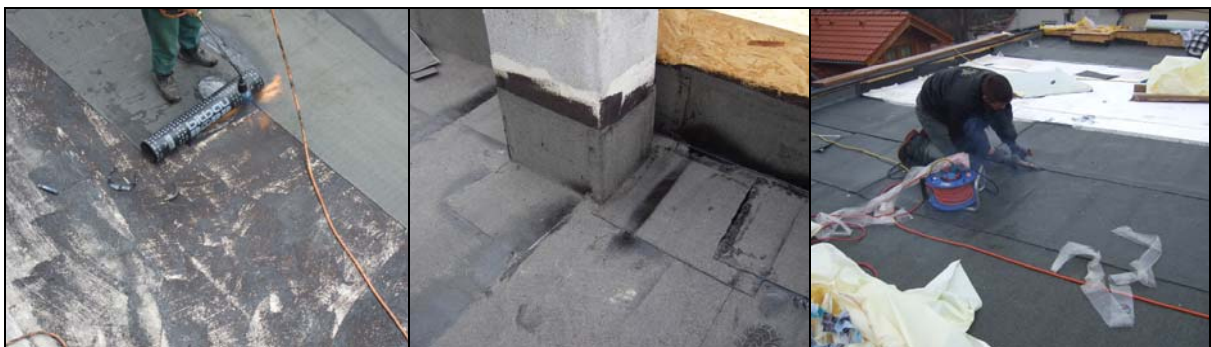
**Abbildung 14:** Dampfsperrschichten Dampfbremsschichten, Bild links und Mitte Dampfsperre vollflächig verklebt, Bild rechts Ausgleichsschicht streifenweise verklebt.

In der Baupraxis gehen die Meinungen über die richtige Aufbringung der Dampfsperrschichten bzw. Dampfbremsschichten auseinander. Vielfach werden Bitumenbahnen mit Aluminiemeinlage ausgeführt die vollflächig aufgeflammt werden und nicht punkt- bzw. streifenweise. Ausgleichsschichten kommen meistens nicht zur Anwendung. Auch die Notwendigkeit der Anordnung von Bewegungsfugen in der Ebene der Dampfsperre/Dampfbremse bei Gebäudefugen ist nicht ausreichend bekannt. Da die Dampfsperre bei Warmdächern oft die Funktion einer Bauzeitabdichtung mit übernimmt ist sie während dieser Bauphase stärker

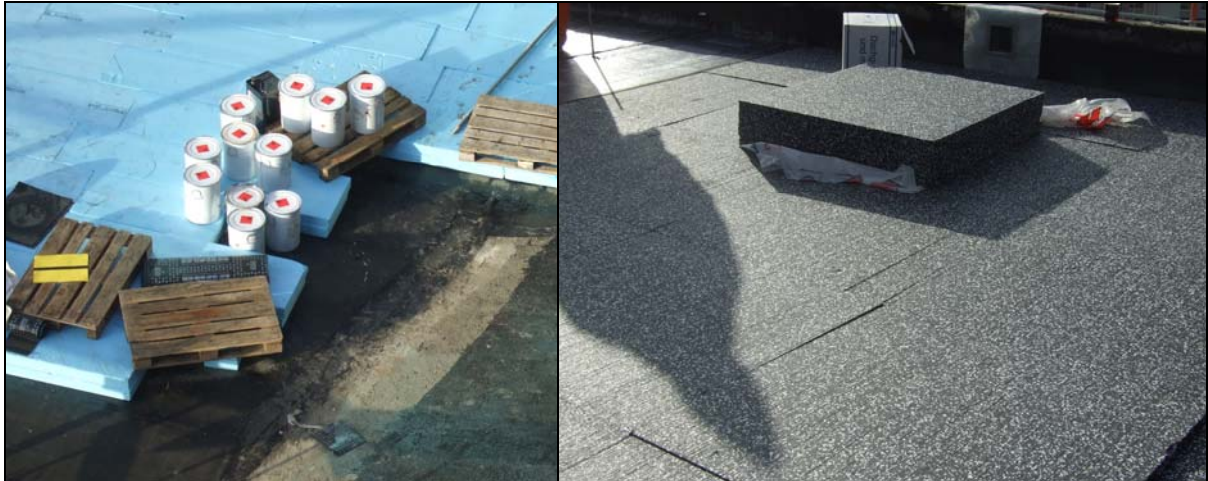
**Abbildung 15:** Wärmedämmschichten, links Umkehrdach, rechts: Warmdach

Bei Warmdächern mit bituminöser Abdichtung mit Wärmedämmung wären die Wärmedämmplatten nach den Forderungen der ÖNORMEN B 2209-2 und B 2220 zu verkleben. Die beiden Normen werden derzeit überarbeitet. Es ist davon auszugehen, dass die Bestimmungen an die Regeln der neueren ÖNORM B 7220 angepasst werden, die keine Verklebung vorschreibt. Die Verwendung von Gefälledämmplatten hat sich bei Warmdächern durchgesetzt. Bei Umkehrdächern ist eine Verklebung nicht zwingend vorgeschrieben und kommt auch nicht zur Anwendung.

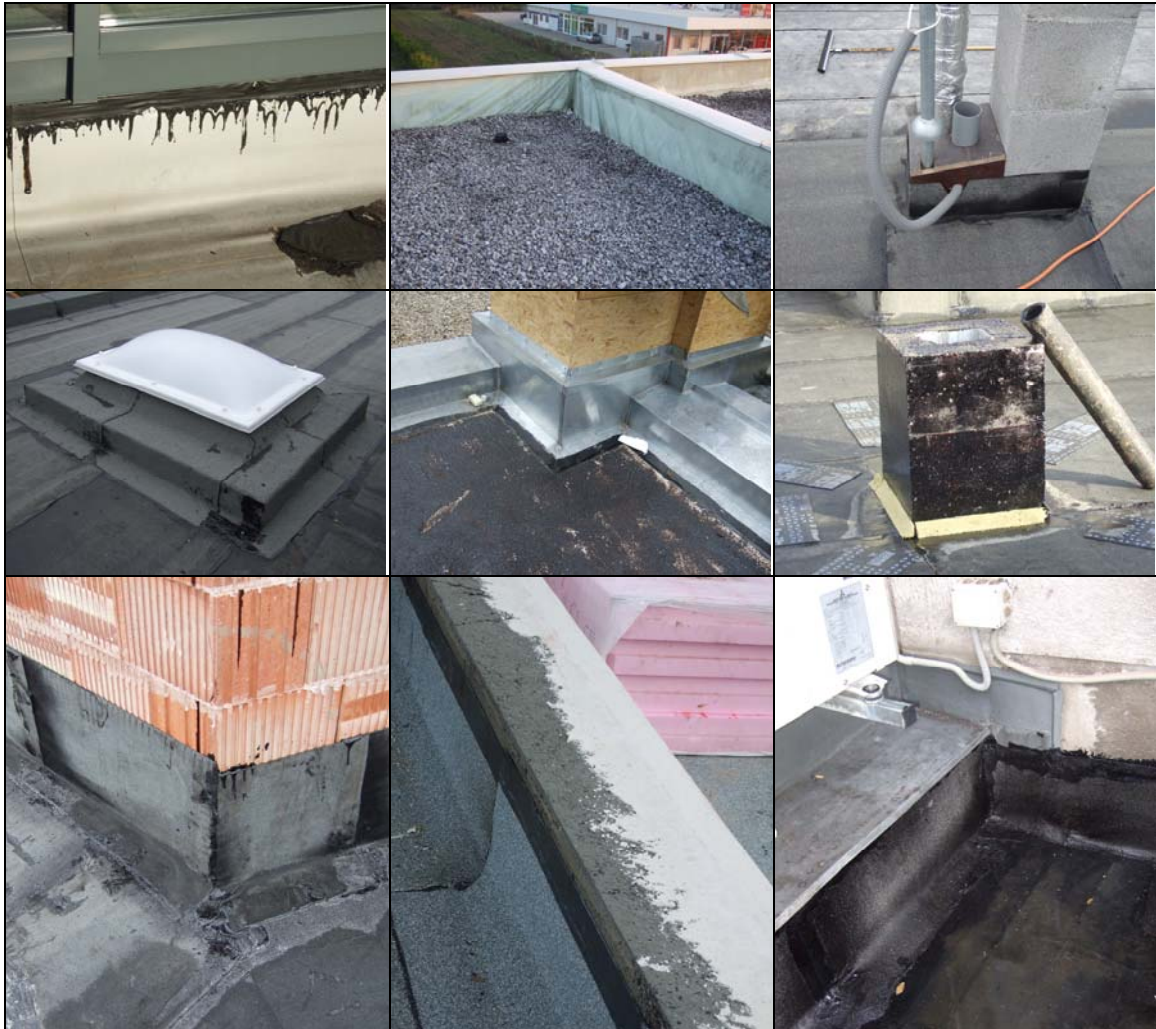
**Abbildung 18:** diverse Hochzüge, Anschlüsse

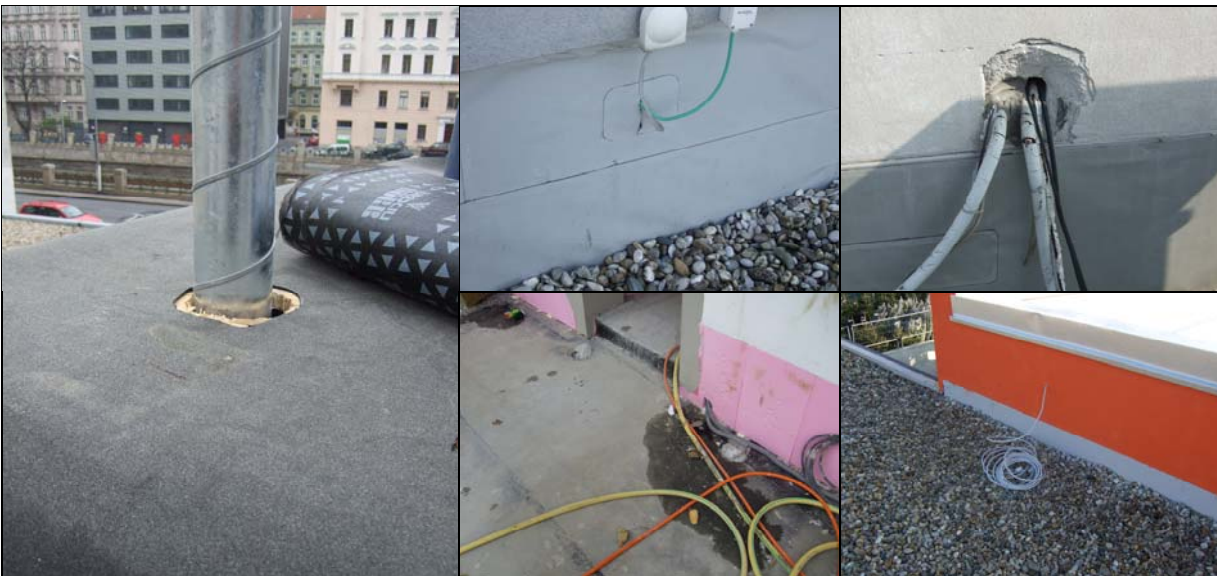
**Abbildung 19:** Durchdringungen

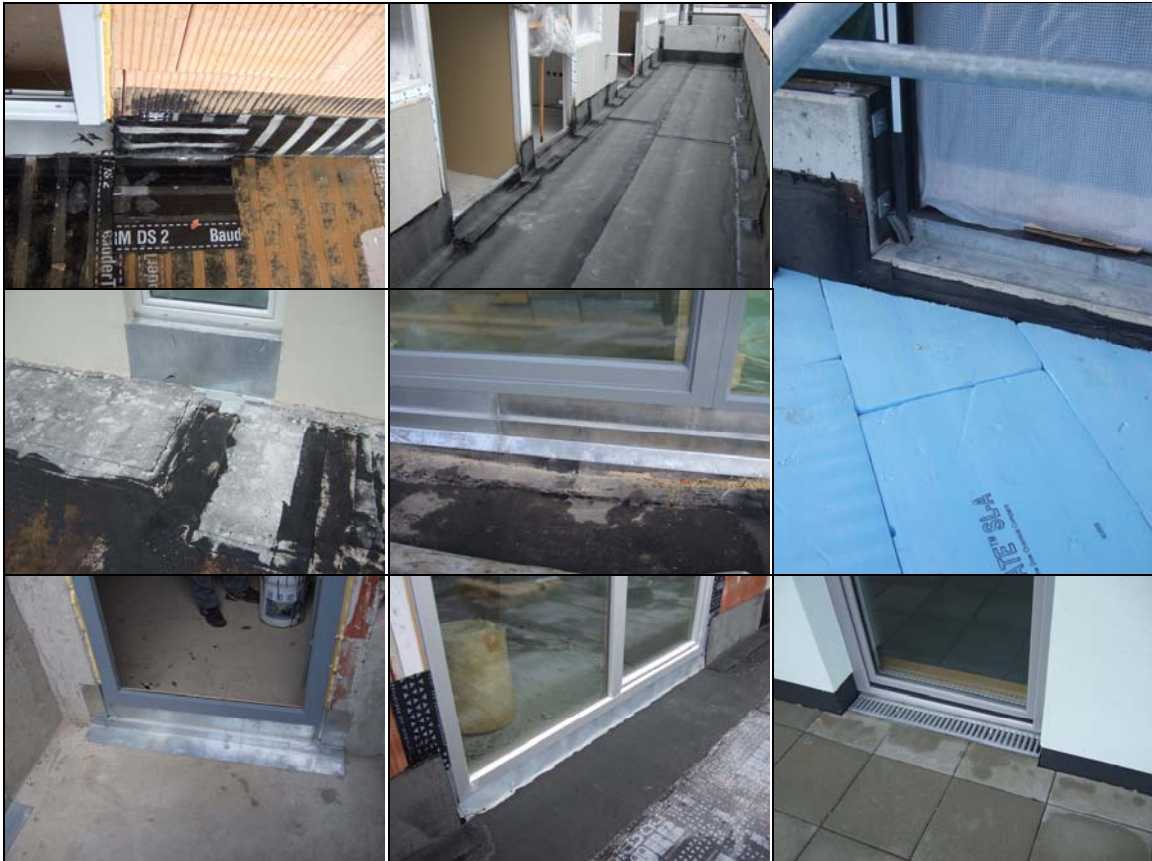
**Abbildung 20:** Türanschlüsse

- (1) die Hochzugsbahnen mechanisch an den Untergrund (Türstock) geklemmt werden,
- (2) auf der Außenseite der Türschwelle eine Gitterrostabdeckung mit einer Breite von mindestens 20 cm und seitlichem Überstand über die lichte Weite der Türschwelle von jeweils ca. 30 cm eingebaut wird und für eine rasche Ableitung des anfallenden Niederschlages Vorsorge getroffen wird, sowie
- (3) eine auskragende Dachkonstruktion, z.B. Glasdach, deren Auskragung für die ortsüblich zu berücksichtigenden Regenspenden so ausgelegt ist, dass bei normalen Witterungsbedingungen kein Wasseranfall, z.B. Schlagregen, im Türschwellenbereich vorkommt, vorgesehen wird.

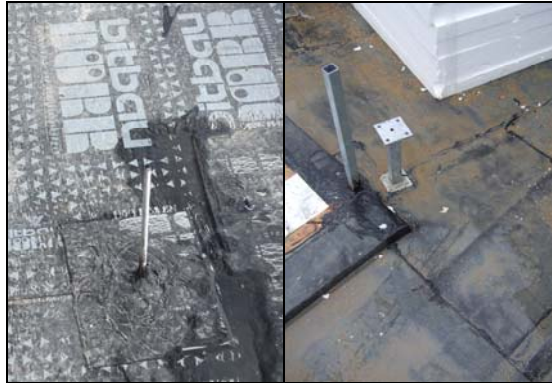
Die gleiche Problematik tritt auch bei den Unterkonstruktionen für Terrassentrennwände, die meistens als Sichtschutz dienen und aus Holz gefertigt werden, auf. Diese Aufständereien durchstoßen oft die Abdichtung in der Fläche. Für diese Gewindestangen, Formrohre etc. gibt es anders als für Sicherungselemente keine vorgefertigten Anschlusselemente, die in die Abdichtung eingearbeitet werden können. Vielfach behilft man sich mit dem Einsatz von Flüssigkeitsabdichtungen, um die Anschlüsse dicht zu bekommen.

**Abbildung 22:** Anschlüsse Terrassentrennwände

Erforderliche Maßnahmen:

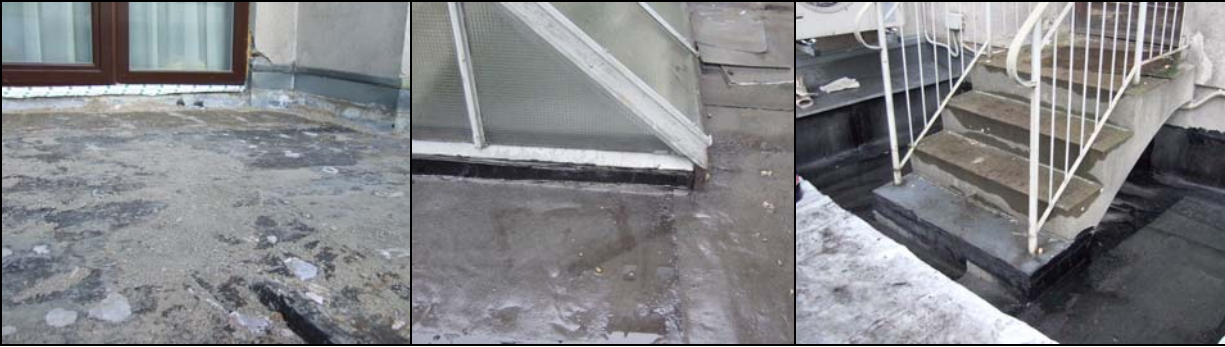
**Abbildung 26:** Bild links und Mitte: Hochzugshöhen vor allem im Türbereich bzw. bei Lichtkuppel für die Anordnung von (stärkeren) Dämmschichten nicht ausreichend. Bild rechts Einbindung einer Stiege in die Abdichtung mit Flüssigkeitsabdichtung.

(7) Bei geringen Abweichungen der Mindestanschluss- und Abschlusshöhen gegenüber einer normgemäßen Ausführung sind zusätzliche Maßnahmen wie z.B. Klemmschienen, Anpressdichtungen, doppelte Fugendichtungen, vorzusehen.

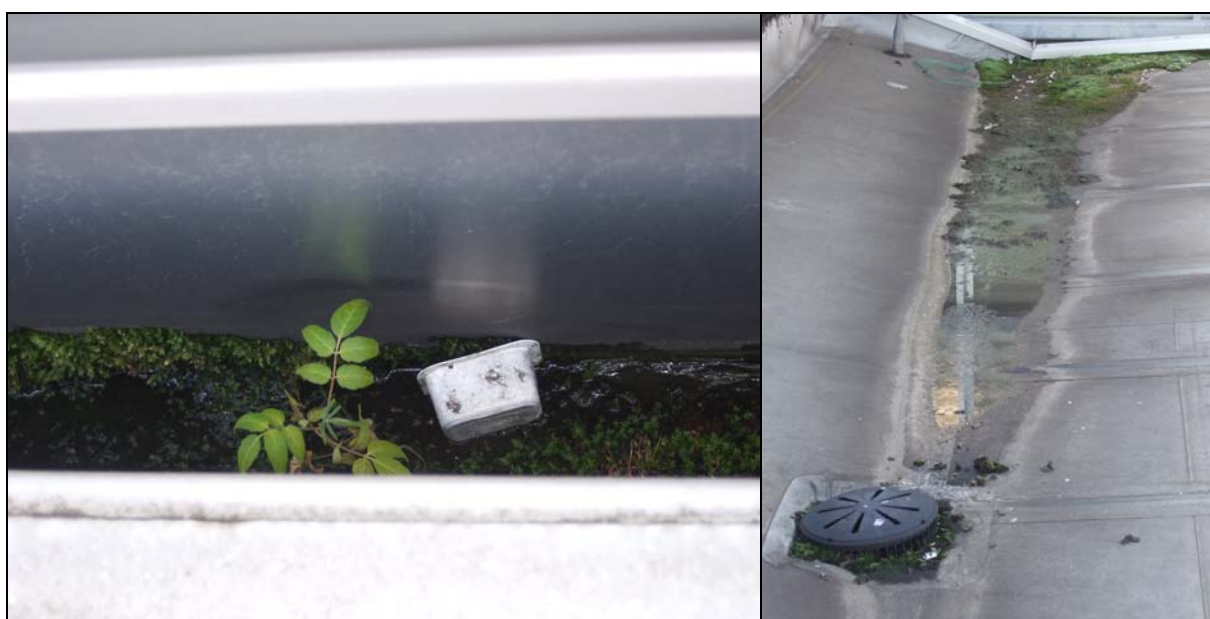
Abbildung 29: unzureichend gewartete Rinne bzw. Flachdach

- (5) Korrosionsschutzbeschichtungen sind auf die Nutzungsdauer ihrer Funktionstüchtigkeit zu bemessen und Erneuerungszeitpunkte festzulegen.
- (6) Bei Dächern mit geplanter überdurchschnittlich langer Nutzungsdauer ist die Anzahl von Inspektionsbegehungen pro Jahr festzulegen.
