# 22.

# IFB-Symposium

## Bauphysikalische Prozesse im Flachdach

**Dipl.-Ing. (FH) Andreas Perissutti**

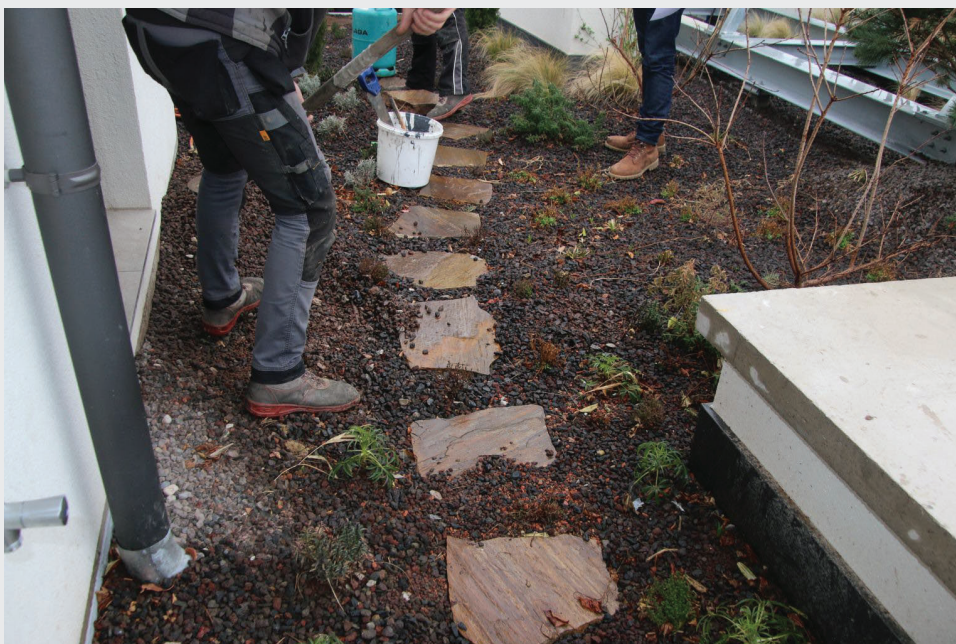
### Warmdach mit MW

Leckortung zeigt  
3 Stellen an.

1. Bauteilöffnung im  
Winter bei +5°C  
Abdichtung feucht

2. Bauteilöffnung im  
Frühjahr bei 10-15°C  
über Tage hinweg  
Abdichtung trocken

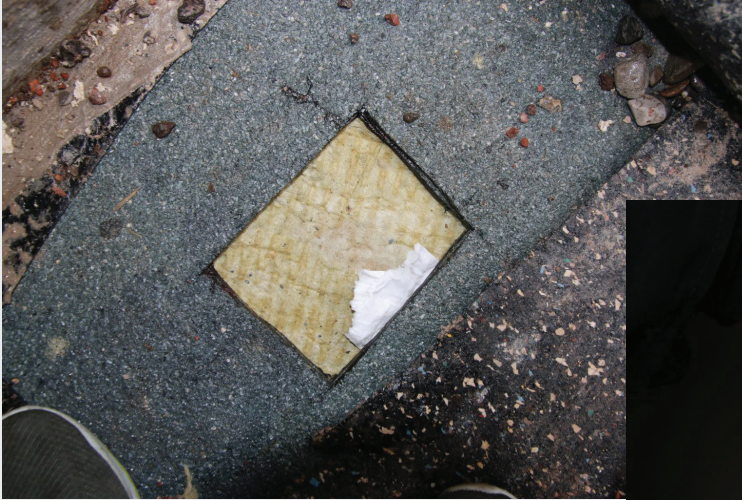
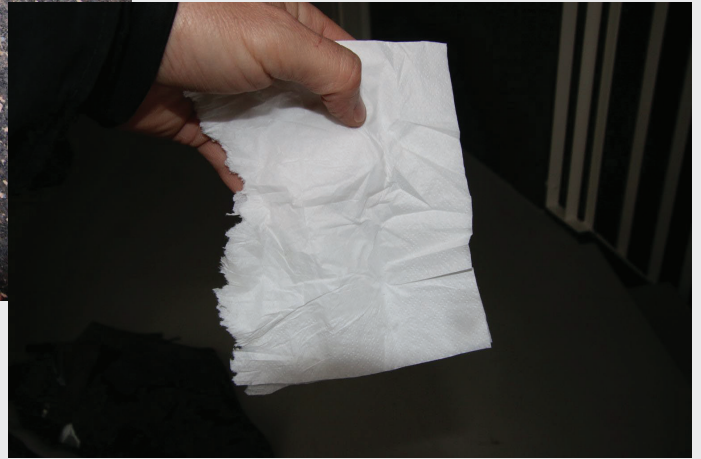
2. Bauteilöffnung im  
Frühjahr bei 10-15°C  
über Tage hinweg  
→ Abdichtung trocken

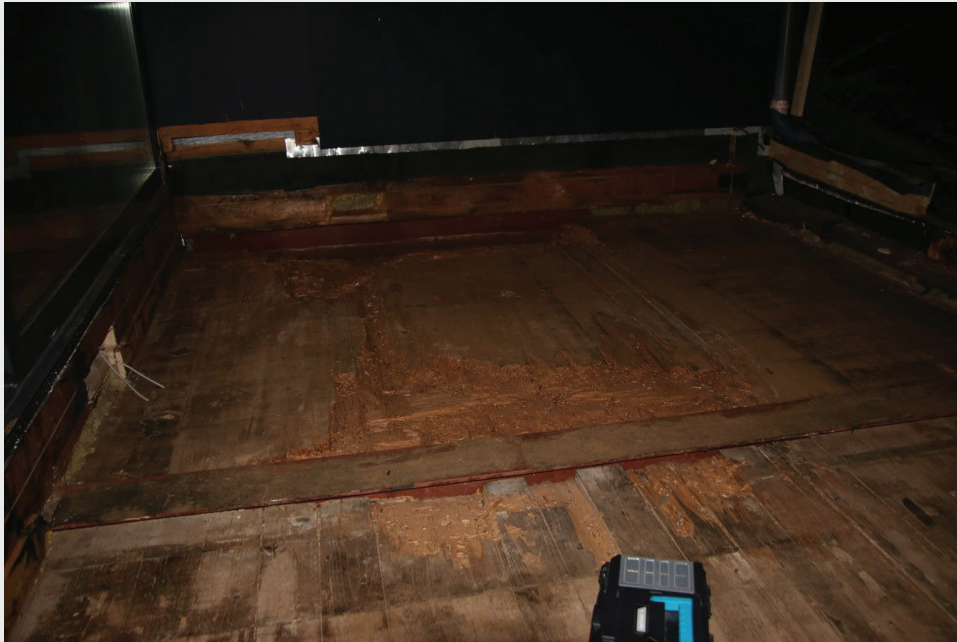
BSH-Decke, Flachdach undicht, Warmluftzuströmung an den Flanken, Vermorschung

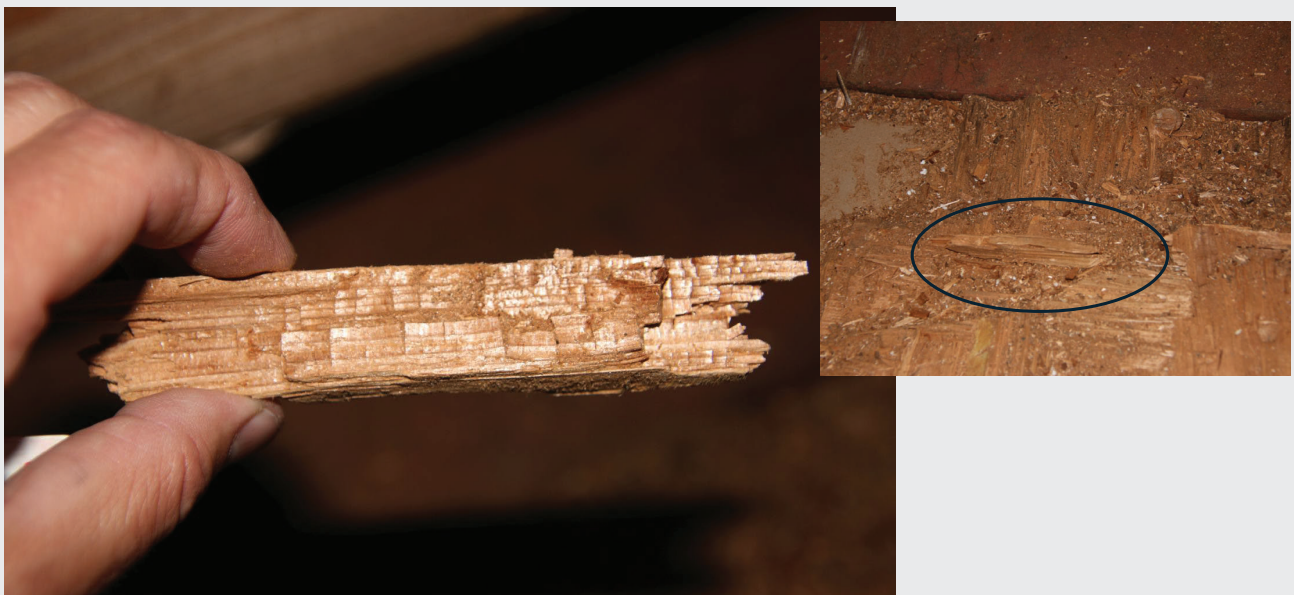
Reste mit ansatzweisem Würfelbruch nach flächigem Abbeilen,

→ Prüfung auf Restkontamination in der Fläche mit optischer Bauforensik

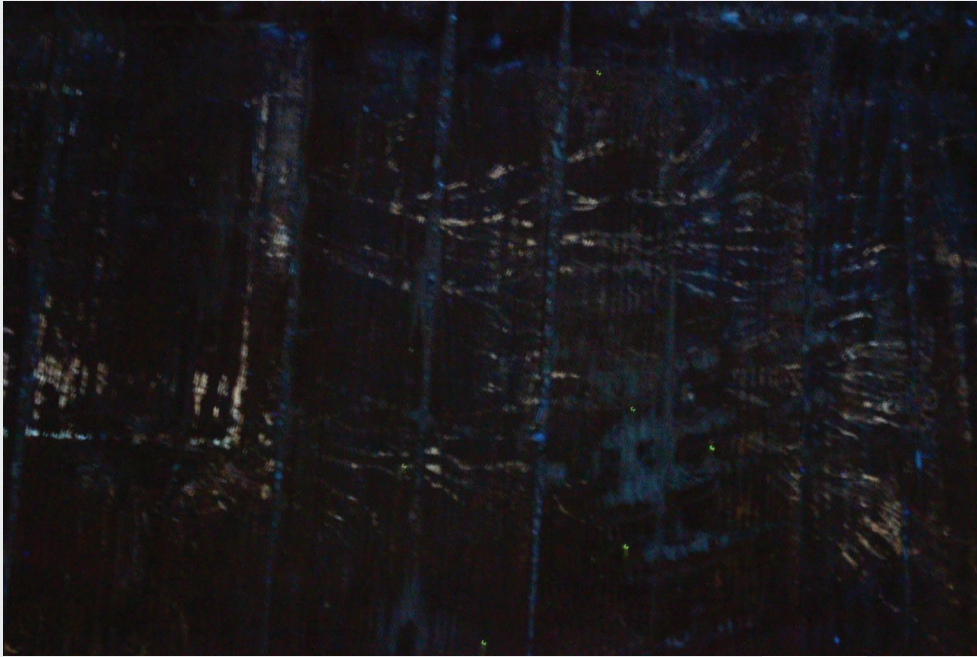
→ Prüfung auf Restkontamination, Erregerlicht UV 365nm, Lichtfilter c+g

sonst unsichtbare Myzelstränge werden durch Fluoreszenz für das Auge sichtbar

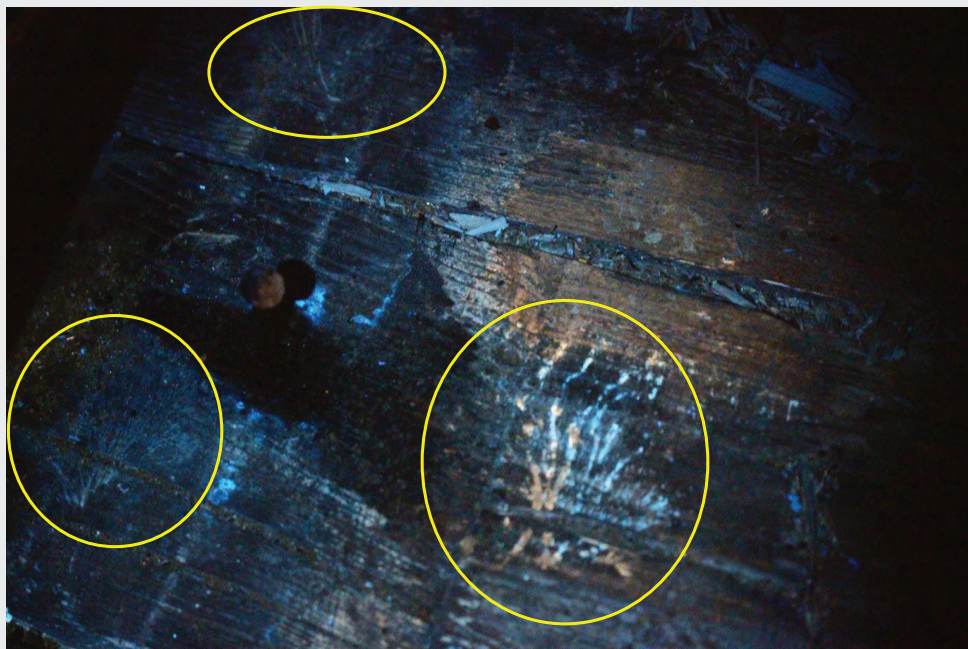
→ Prüfung auf Restkontamination, UV 365nm, Lichtfilter c+g

sonst unsichtbare Myzelstränge werden durch Fluoreszenz für das Auge sichtbar

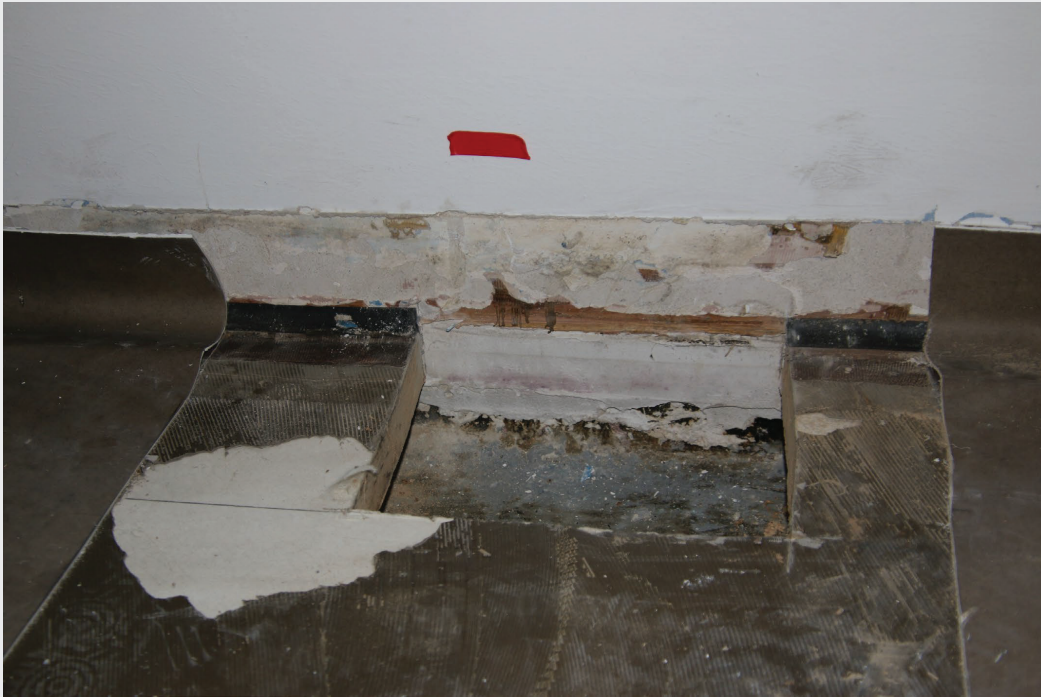
→ Prüfung nach Wassereintritt in Räume auf (Schimmel-)Pilzbefall

augenscheinlich Schimmel hinter der Sockelleiste

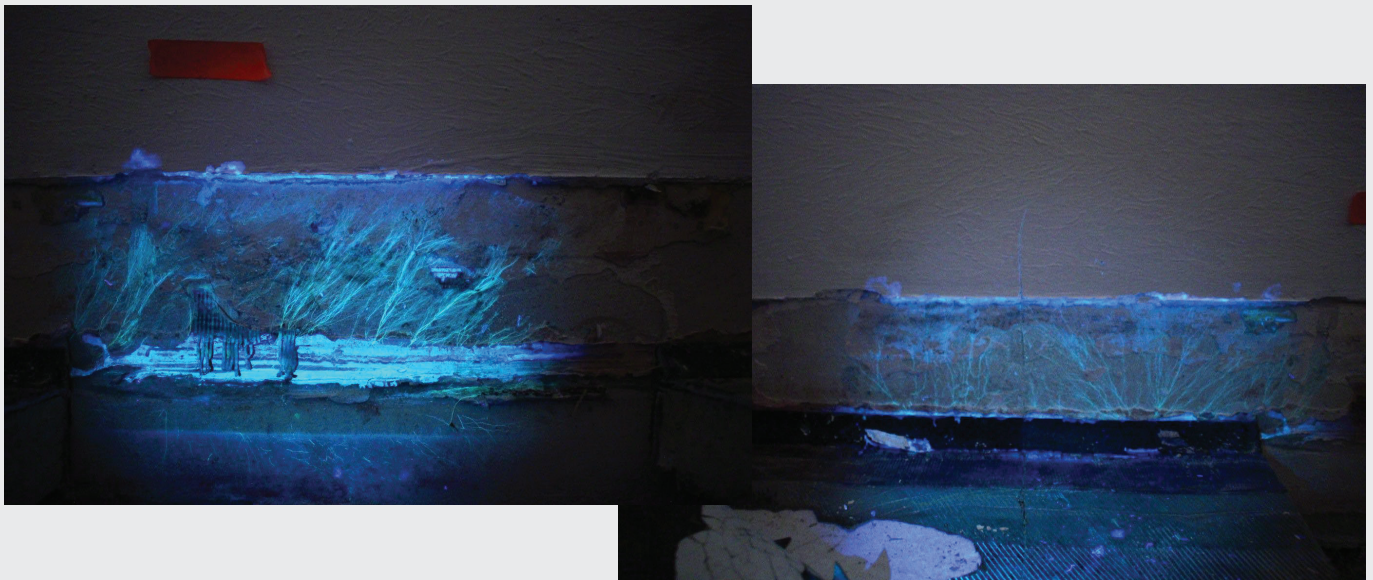
→ UV 365nm, Fluoreszenz des Myzels eines holzerstörenden Pilzes

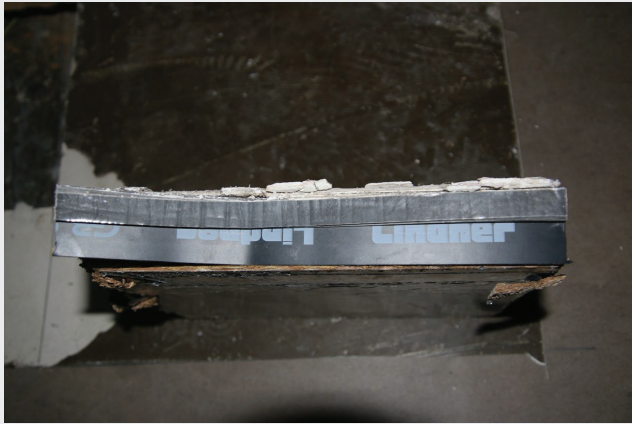
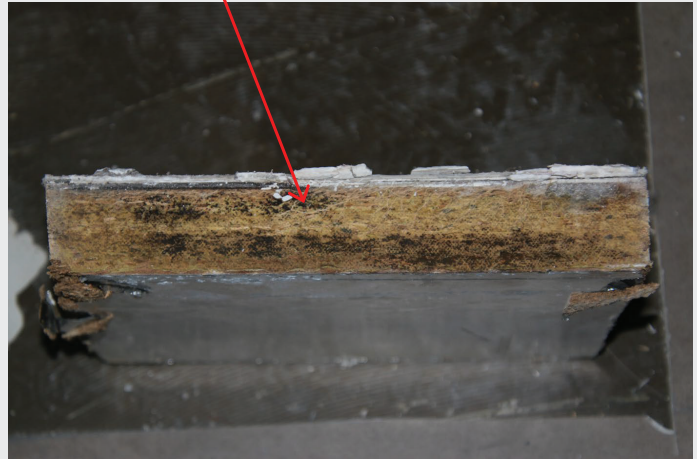
Der Randstreifen zeigt keinen Bewuchs

an der Schnittkante des Hohlbodens Schimmel

Myzel am Holz kaum und am

Schimmel schwer erkennbar

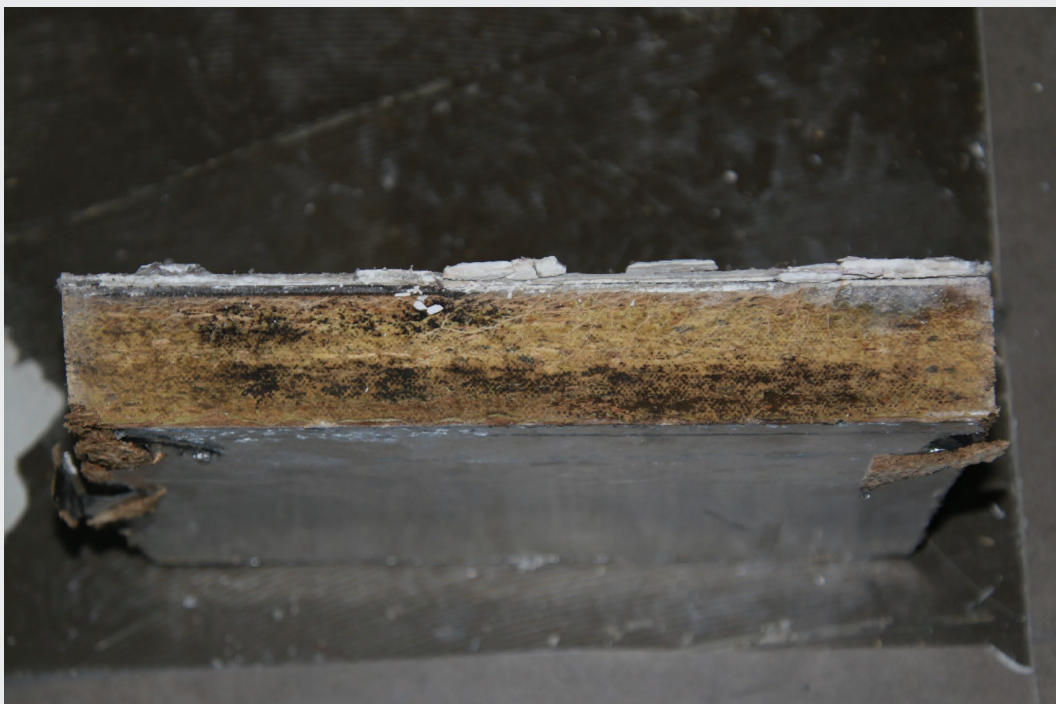
kaum erkennbarer Myzelwuchs in der Holzstruktur

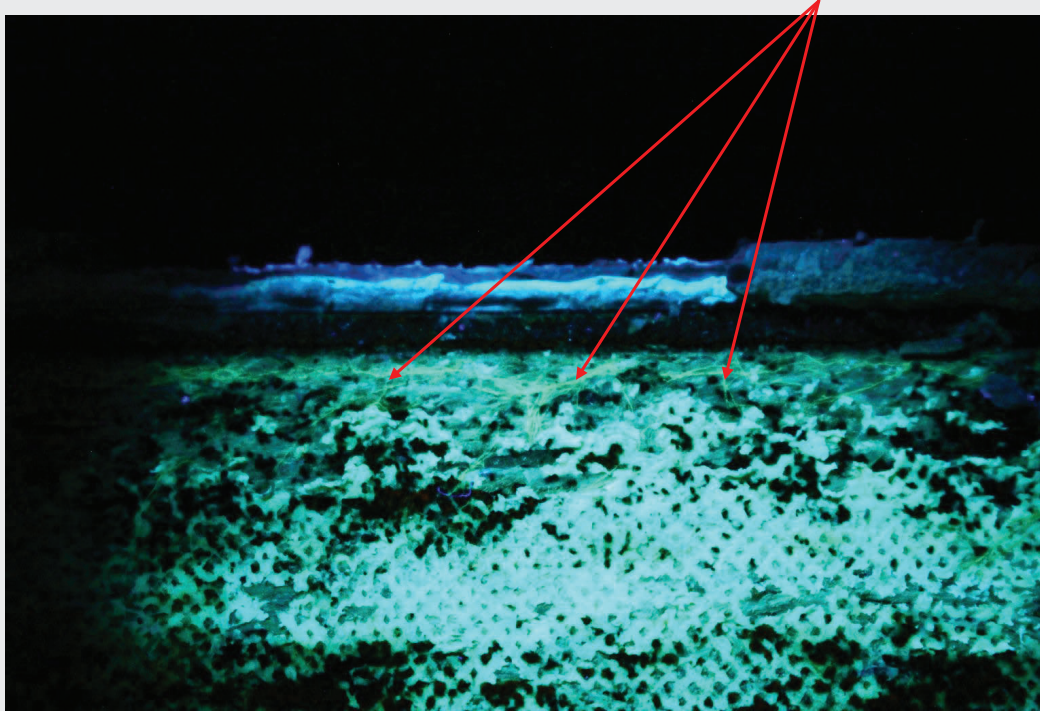
→ Prüfung auf Restkontamination, UV 365nm, deutliche Fluoreszenz

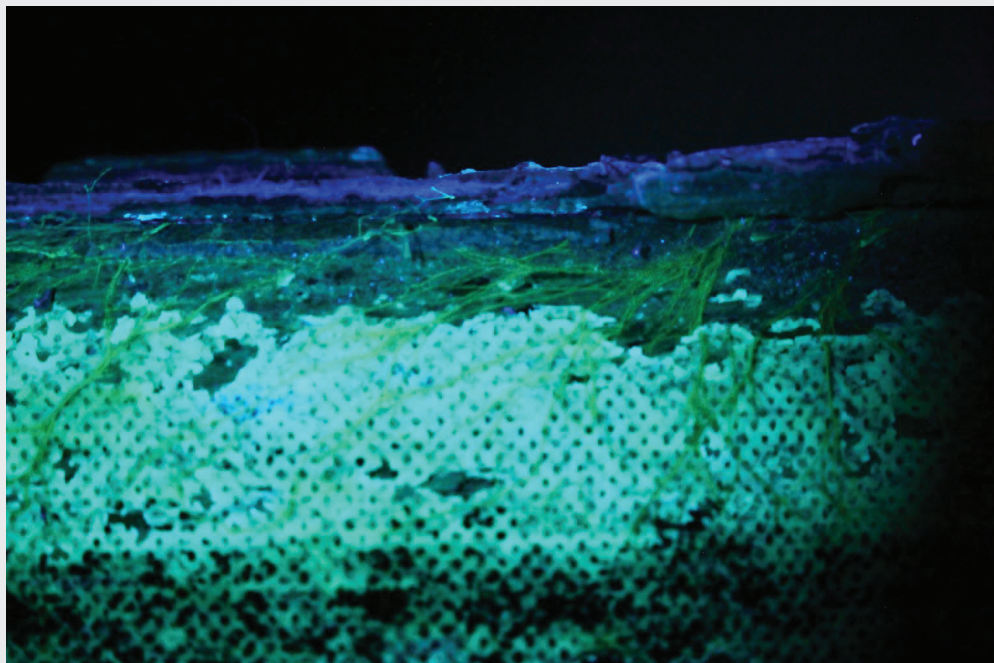
→ Prüfung auf Restkontamination, UV 365nm
