Bericht Nr. 100/2008

Datum: 07.07.2008

- Auftraggeber:** Bauder GesmbH,
Wagram 1,
4061 Pasching
- Mitarbeit:** Herr Ing. Peter Balogh
- Projektarbeit:** Applikation einer kaltselfklebenden Polymerbitumenbahn auf lotrechten, mineralischen Untergrund.
- Projektziel:** Beurteilung des Verarbeitungsverfahrens und der Haftabzugfestigkeit der kaltselfklebenden Polymerbitumenbahn auf lotrechten, mineralischen Untergründen.
- Ort / Durchführung:** Lehrbauhof der Bauakademie Guntramsdorf
- Projektlauf:** Am 23.04.2008, 24.04.2008, 15.05.2008 Verarbeitung einer 3mm starken, kaltselfklebenden Polymerbitumenbahnen und als Vergleichsprobe eine 5mm starke E-KV-5 an zwei lotrechten Wandmodellen mit anschließender Schälzugprüfung von Hand.
- Seitenanzahl:** 5 Seiten
- Beilagen:** 39 Seiten Bilddokumentation

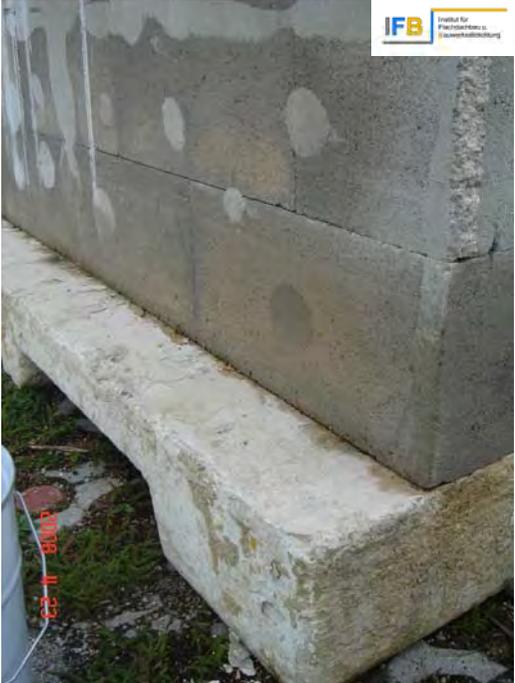
Abb. Nr. 1		Abb. Nr. 2		Abb. Nr. 3

Bauteil	Betonsteinwand Fläche A,B	Bauteil	Betonsteinwand Fläche A,B	Bauteil	Betonsteinwand Fläche A,B
Beschreibung	Betonsteinwand mit Mörtel errichtet. Geringe Fugenbreite zwischen den Betonsteinen.	Beschreibung	Oberfläche mit teilweisen Einschnitten von Betontrennscheibe. Das Mauerwerk ist trocken.	Beschreibung	Betonsockel, keine Hohlkehle vorhanden.

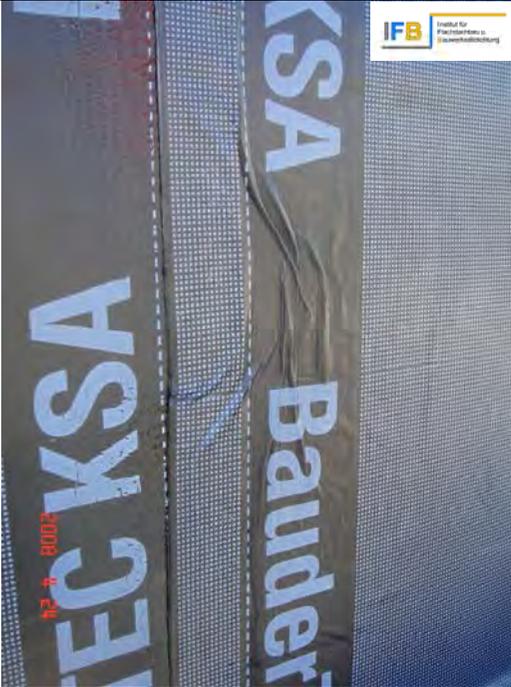
Abb. Nr. 10		Abb. Nr. 11		Abb. Nr. 12

Bauteil	Betonsteinwand Fläche A	Bauteil	Betonsteinwand Fläche B	Bauteil	Betonsteinwand Fläche B
Beschreibung	<p><u>Geringer Flammeneinsatz</u> Aufgrund der hohen Flexibilität und hohen Klebkraft durch Aktivierung mit offener Flamme rasche Haftung am Betonsockel.</p>	Beschreibung	<p><u>Geringer Flammeneinsatz</u> KSA wird am oberen Ende der Betonsteinwand gehäftet, Schutzfolie abgezogen und unter Einsatz von offener Flamme von <u>oben nach unten</u> verlegt. Nachteil: Hoher Platzbedarf des Verarbeiters, da weit entfernt vom Bauteil.</p>	Beschreibung	<p><u>Geringer Flammeneinsatz</u> Schwierige Handhabung der Abdichtungsbahn, da hochzuhalten mit einer Hand. Aufgrund der Flexibilität und dem raschen Klebeverhalten der Bahn werden Falten und Wellen eingebaut, die nicht mehr ausgeglichen werden können.</p>

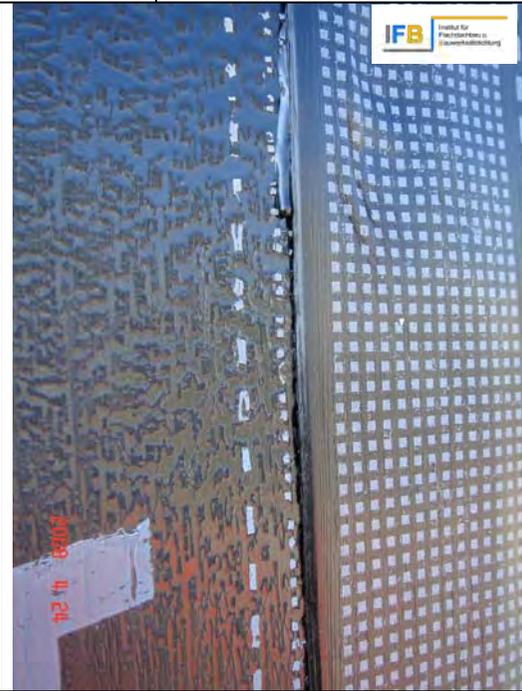
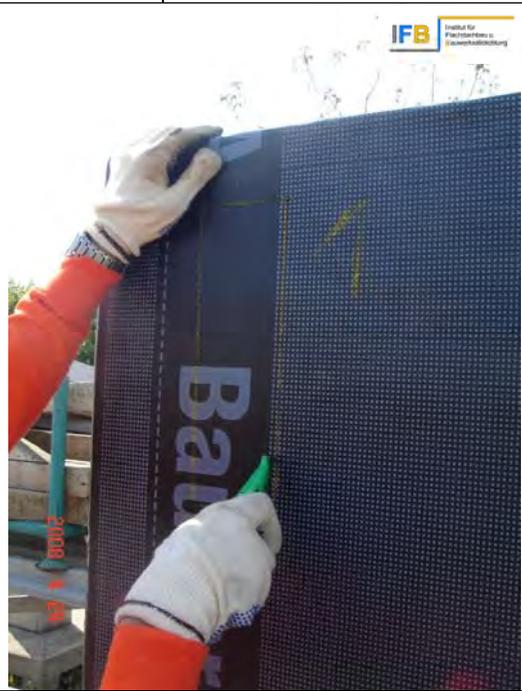
Abb. Nr.	13	Abb. Nr.	14	Abb. Nr.	15

Bauteil	Betonsteinwand Fläche B	Bauteil	Betonsteinwand Fläche A,B	Bauteil	Betonsteinwand Fläche A Datum 24.04.08
Beschreibung	<u>Geringer Flammeneinsatz</u> Rasches <i>Aufschmelzen</i> der selbstklebenden Unterschicht. Lokal deutlicher Bitumenmassenaustritt im Nahtbereich.	Beschreibung	Gesamt Kennzeichnung von 6 Prüfstellen zur Untergrund-Schälzugfestigkeit. 2 Prüfstellen für die Nahtfestigkeit.	Beschreibung	Schälzugprüfung Nr. 1 Abmessungen Prüfkörper: Breite 100 mm, Länge 300 mm

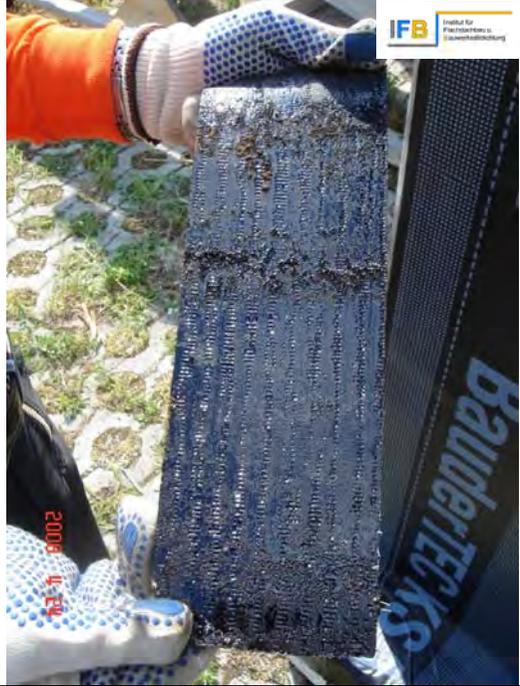
Abb. Nr. 16		Abb. Nr. 17		Abb. Nr. 18

Bauteil	Betonsteinwand Fläche A Datum 24.04.08	Bauteil	Betonsteinwand Fläche A Datum 24.04.08	Bauteil	Betonsteinwand Fläche A Datum 24.04.08
Beschreibung	Schälzugprüfung Nr. 1 Beim Abschälen sind beide Hände erforderlich, es kommt zu einer Trennung zwischen Dichtungsbahn und Untergrund.	Beschreibung	Schälzugprüfung Nr. 1 Kaum Voranstrich respektive mineralische Oberflächenanteile aus dem Untergrund an der KSA-Unterseite anhaftend.	Beschreibung	Schälzugprüfung Nr. 1 Bewertung gemäß Bewertungsskala: 2

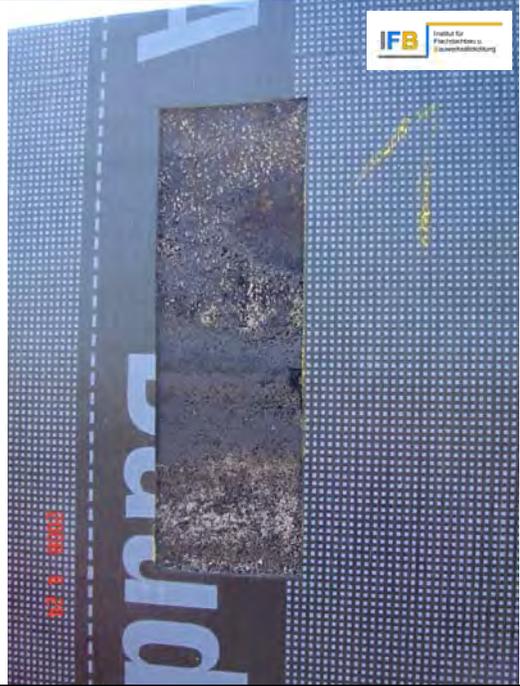
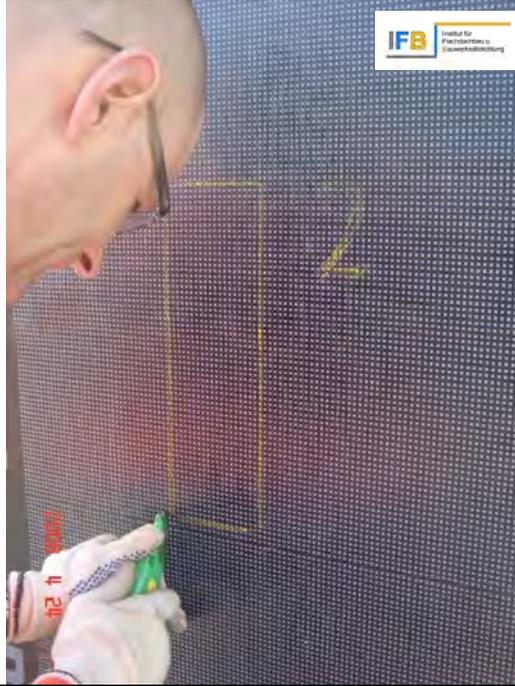
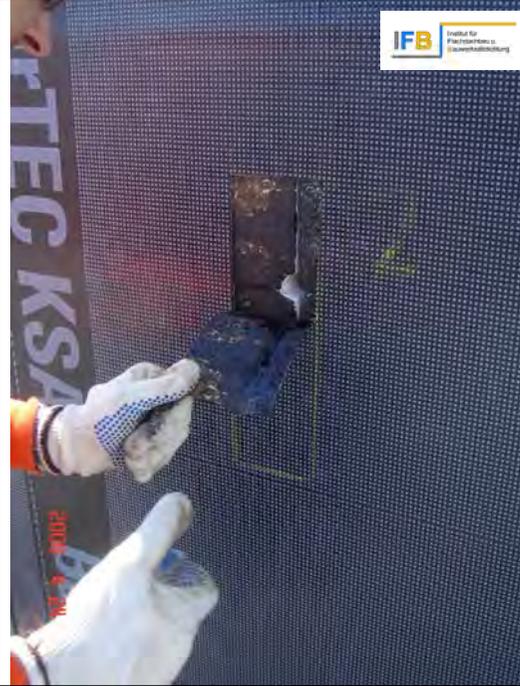
Abb. Nr. 19		Abb. Nr. 20		Abb. Nr. 21

Bauteil	Betonsteinwand Fläche A Datum 24.04.08	Bauteil	Betonsteinwand Fläche A Datum 24.04.08	Bauteil	Betonsteinwand Fläche A Datum 24.04.08
Beschreibung	Schälzugprüfung Nr. 1 Untergrundansicht	Beschreibung	Schälzugprüfung Nr. 2 Position mittig der Betonsteinwand. Abmessungen Prüfkörper: Breite 100 mm, Länge 300 mm	Beschreibung	Schälzugprüfung Nr. 2 Geringer Kraftaufwand beim Abschälen der Dichtungsbahn, größtenteils nur eine Hand erforderlich. Es kommt zur Trennung zwischen Dichtungsbahn und Untergrund.

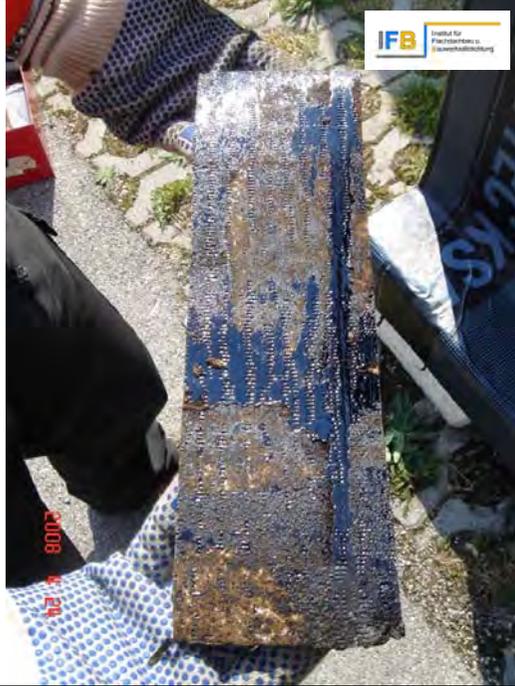
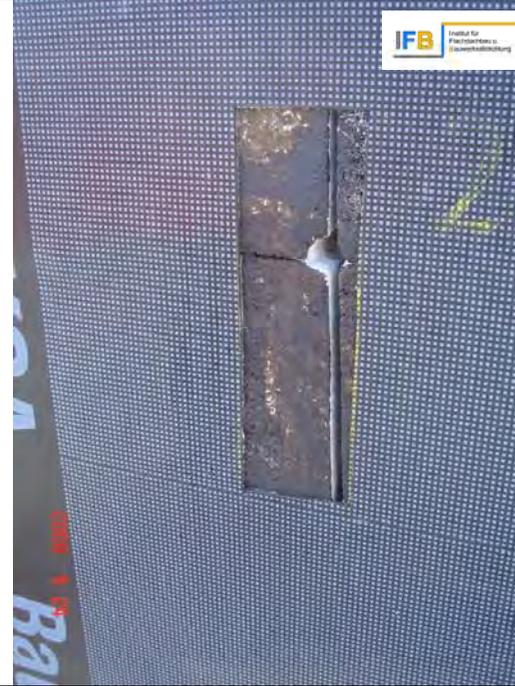
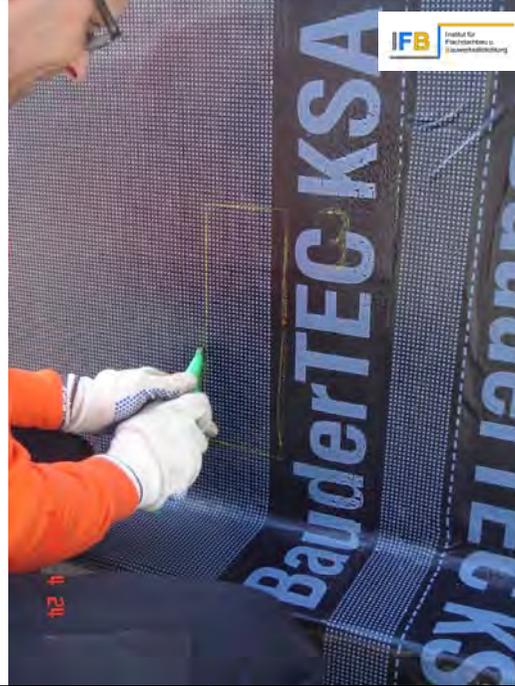
Abb. Nr. 22		Abb. Nr. 23		Abb. Nr. 24

Bauteil	Betonsteinwand Fläche A Datum 24.04.08	Bauteil	Betonsteinwand Fläche A Datum 24.04.08	Bauteil	Betonsteinwand Fläche A Datum 24.04.08
Beschreibung	Schälzugprüfung Nr. 2 Kein Voranstrich sowie mineralische Anteile aus der Betonsteinoberfläche auf dem Prüfkörper anhaftend. Bewertung gemäß Bewertungsskala: 1	Beschreibung	Schälzugprüfung Nr. 2 Untergrund mit kreuzförmigen Einschnitt (Fugenbreite ca. 5 mm), Bohrloch ca. 20 mm im Durchmesser.	Beschreibung	Schälzugprüfung Nr. 3 Position dieser Schälzugprüfung befindet sich oberhalb des Betonsockels. Abmessungen Prüfkörper: Breite 100 mm, Länge 300 mm

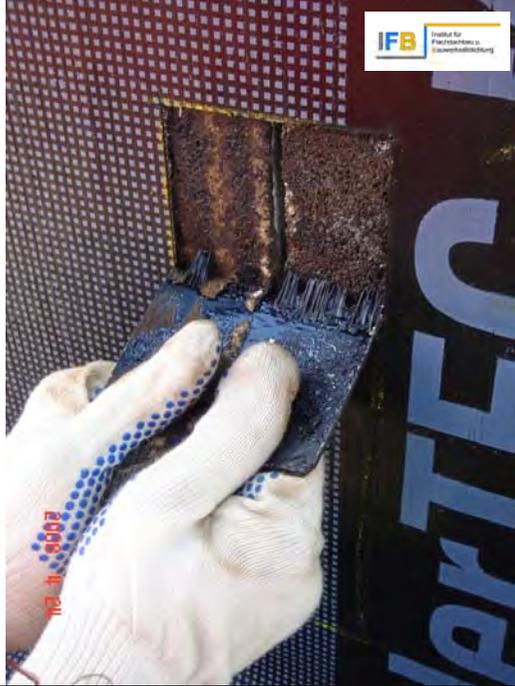
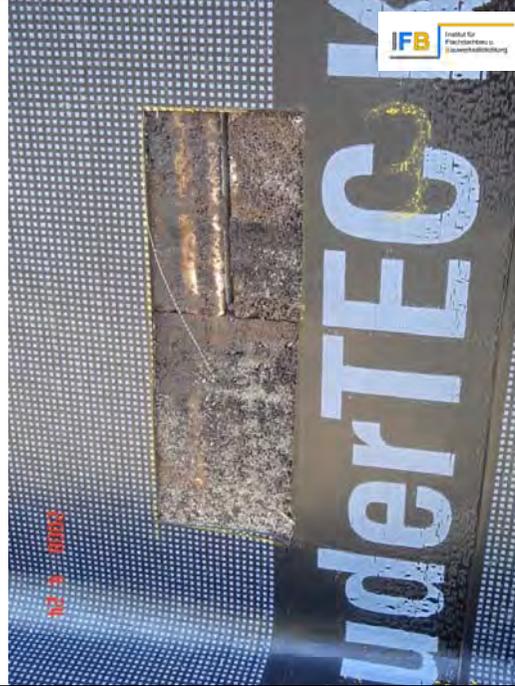
Abb. Nr. 25		Abb. Nr. 26		Abb. Nr. 27

Bauteil	Betonsteinwand Fläche A Datum 24.04.08	Bauteil	Betonsteinwand Fläche A Datum 24.04.08	Bauteil	Betonsteinwand Fläche A Datum 24.04.08
Beschreibung	Schälzugprüfung Nr. 3 Mittlerer Kraftaufwand beim Abschälen, beide Hände sind notwendig. Mittig des Prüfkörpers ca. 20 mm breite Stelle mit hohem Kraftaufwand.	Beschreibung	Schälzugprüfung Nr. 3 Streifenweise haften Voranstrich und mineralische Anteile aus der Oberfläche am Prüfkörper. Bewertung gemäß Bewertungsskala Nr. 2	Beschreibung	Schälzugprüfung Nr. 3 Untergrundansicht

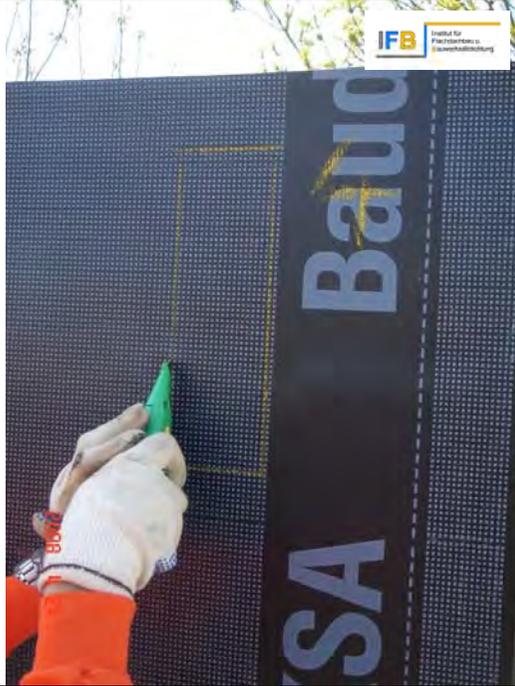
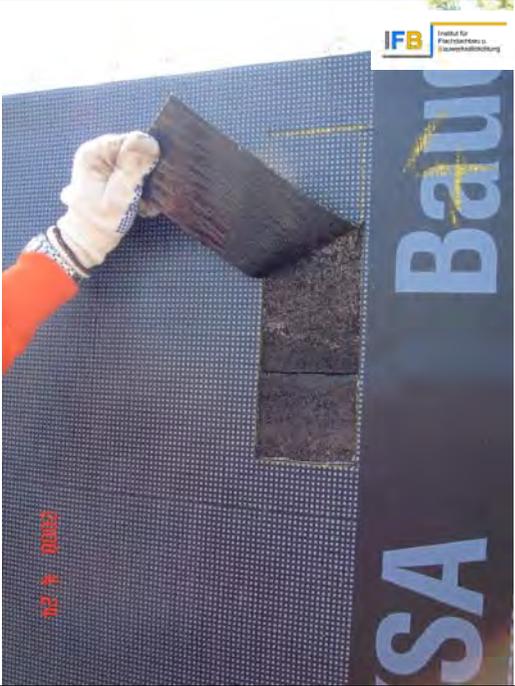
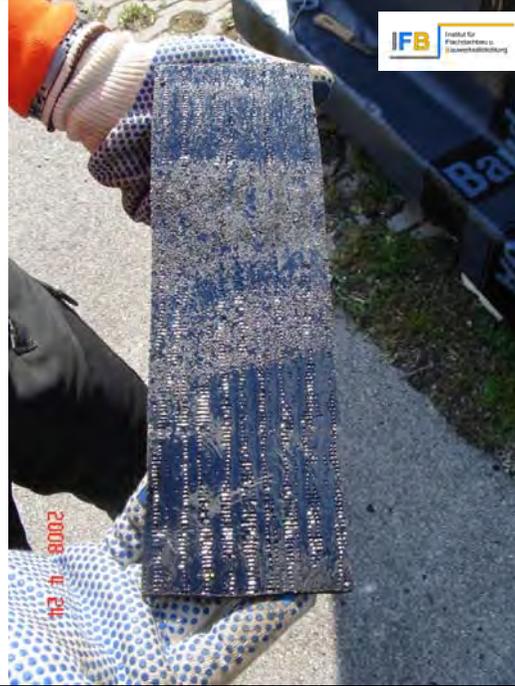
Abb. Nr. 28		Abb. Nr. 29		Abb. Nr. 30

Bauteil	Betonsteinwand Fläche B Datum 24.04.08	Bauteil	Betonsteinwand Fläche B Datum 24.04.08	Bauteil	Betonsteinwand Fläche B Datum 24.04.08
Beschreibung	Schälzugprüfung Nr. 4 Die Betonsteinwand der Fläche B wurde nicht im Ausrollverfahren mit Wickelkern aufgebracht, sondern wie Abb. 11 zeigt im hängenden Verfahren, dass jedoch aus anwendungstechnischer Sicht nicht zu empfehlen ist.	Beschreibung	Schälzugprüfung Nr. 4 Geringer Kraftaufwand beim Abschälen der Dichtungsbahn, größtenteils nur eine Hand erforderlich. Es kommt zur Trennung zwischen Dichtungsbahn und Untergrund.	Beschreibung	Schälzugprüfung Nr. 4 Es haftet kein Voranstrich oder mineralische Anteile aus der Betonoberfläche auf den Prüfkörper. Abmessungen Prüfkörper: Breite 100 mm, Länge 300 mm Bewertung gemäß Bewertungsskala Nr: 1

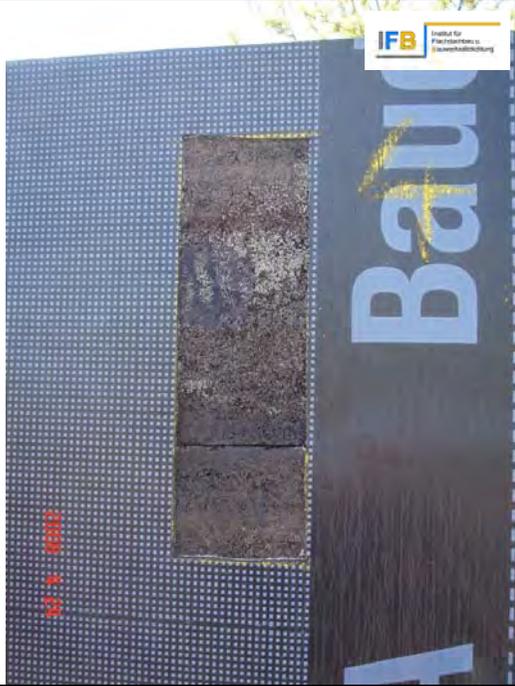
Abb. Nr. 31		Abb. Nr. 32		Abb. Nr. 33

Bauteil	Betonsteinwand Fläche B Datum 24.04.08	Bauteil	Betonsteinwand Fläche B Datum 24.04.08	Bauteil	Betonsteinwand Fläche B Datum 24.04.08
Beschreibung	Schälzugprüfung Nr. 4 Untergrundansicht	Beschreibung	Schälzugprüfung Nr. 5 Position Mitte Betonsteinwand Abmessungen Prüfkörper: Breite 100 mm, Länge 300 mm	Beschreibung	Schälzugprüfung Nr. 5 Geringer Kraftaufwand beim Abschälen der Dichtungsbahn, größtenteils nur eine Hand erforderlich.

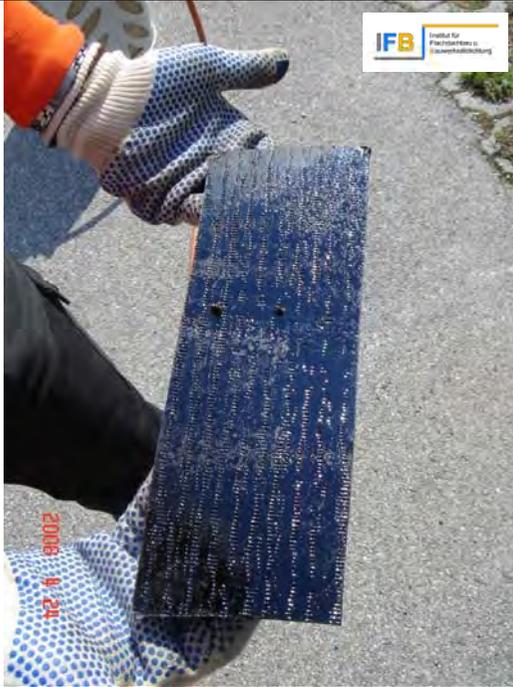
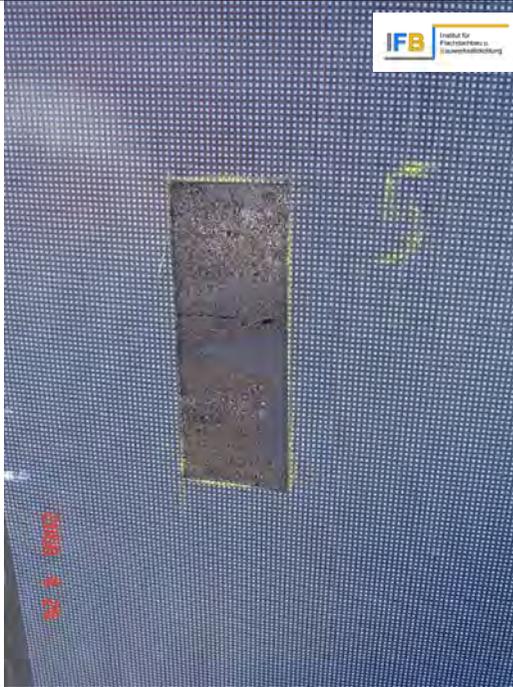
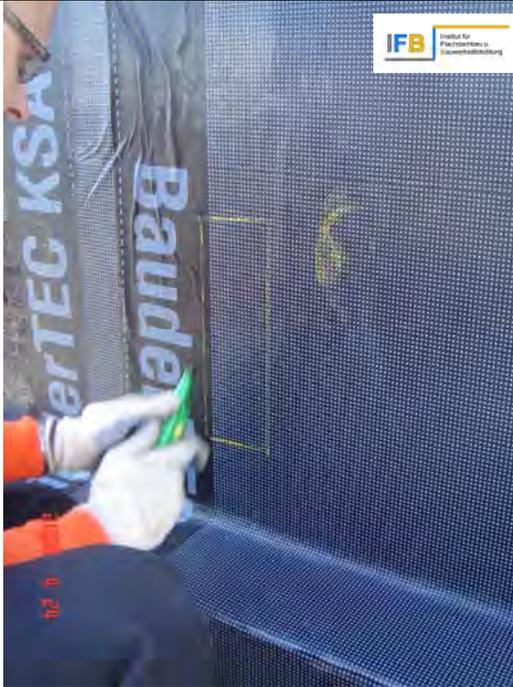
Abb. Nr. 34		Abb. Nr. 35		Abb. Nr. 36

Bauteil	Betonsteinwand Fläche B Datum 24.04.08	Bauteil	Betonsteinwand Fläche B Datum 24.04.08	Bauteil	Betonsteinwand Fläche B Datum 24.04.08
Beschreibung	Schälzugprüfung Nr. 5 Es kommt zur Trennung zwischen Dichtungsbahn und Untergrund wobei kein Voranstrich sowie mineralische Anteile aus der Betonoberfläche auf dem Prüfkörper haften.	Beschreibung	Schälzugprüfung Nr. 5 Bewertung gemäß Bewertungsskala Nr: 1	Beschreibung	Schälzugprüfung Nr. 6 Position oberhalb des Betonsockels Abmessungen Prüfkörper: Breite 100 mm, Länge 300 mm

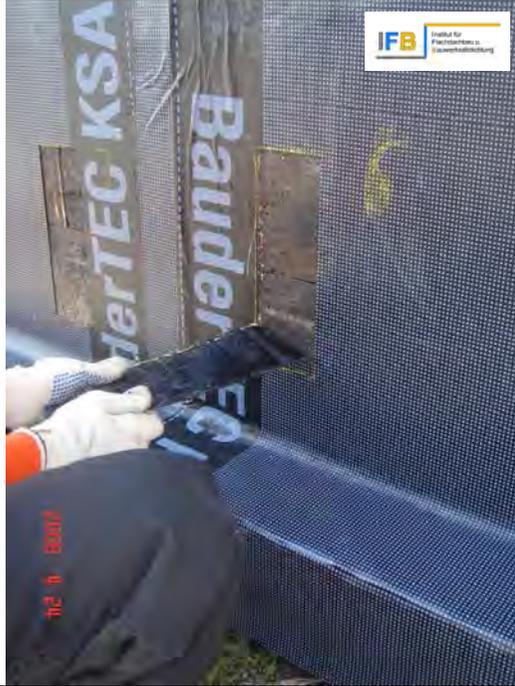
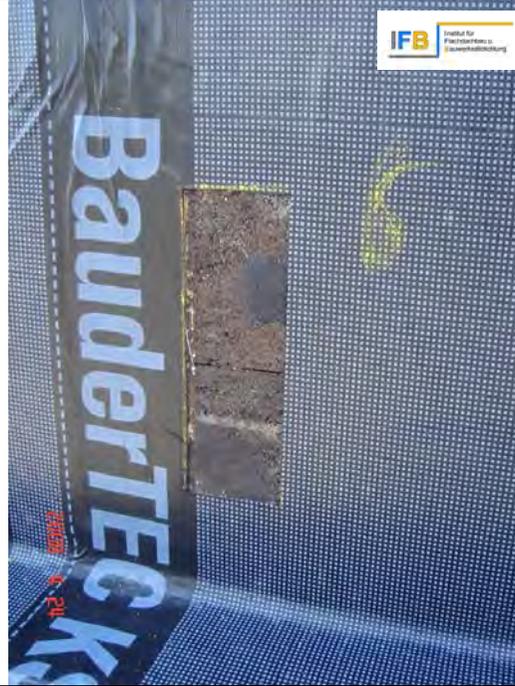
Abb. Nr. 37		Abb. Nr. 38		Abb. Nr. 39

Bauteil	Betonsteinwand Fläche B Datum 24.04.08	Bauteil	Betonsteinwand Fläche B Datum 24.04.08	Bauteil	Betonsteinwand Fläche B Datum 24.04.08
Beschreibung	Schälzugprüfung Nr. 6 Geringer Kraftaufwand beim Abschälen der Dichtungsbahn, größtenteils nur eine Hand erforderlich. Bewertung gemäß Bewertungsskala Nr: 1	Beschreibung	Schälzugprüfung Nr. 6 Es kommt zur Trennung zwischen Dichtungsbahn und Untergrund wobei kein Voranstrich sowie mineralische Anteile aus der Betonoberfläche auf dem Prüfkörper haften.	Beschreibung	Schälzugprüfung Nr. 6 Untergrundansicht

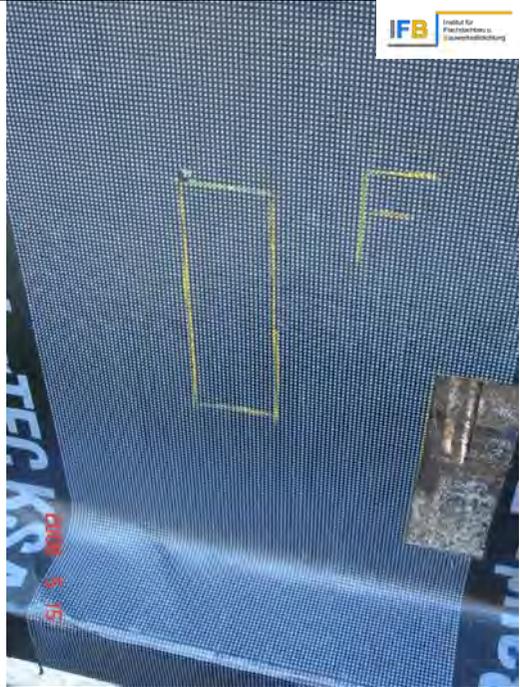
Abb. Nr. 46		Abb. Nr. 47		Abb. Nr. 48

Bauteil	Betonsteinwand Fläche A+B Datum 24.04.08	Bauteil	Betonsteinwand Fläche A+B Datum 24.04.08	Bauteil	Betonsteinwand Fläche A Datum 15.05.08
Beschreibung	Schweißnaht Probeentnahme Nr. II Die Nahtverbindung ist augenscheinlich homogen und lässt keine Fehlstellen erkennen. Eine Schälprüfung respektive Scherprüfung wird im Labor der Firma Bauder durchgeführt.	Beschreibung	Schweißnaht Probeentnahme Nr. II Untergrundansicht	Beschreibung	Schälzugprüfung Nr. F Nach drei Wochen freier Bewitterung wird ein weiterer Probestreifen aus der lotrechten Abdichtung entnommen und auf Schälzugfestigkeit zum Untergrund hin überprüft.

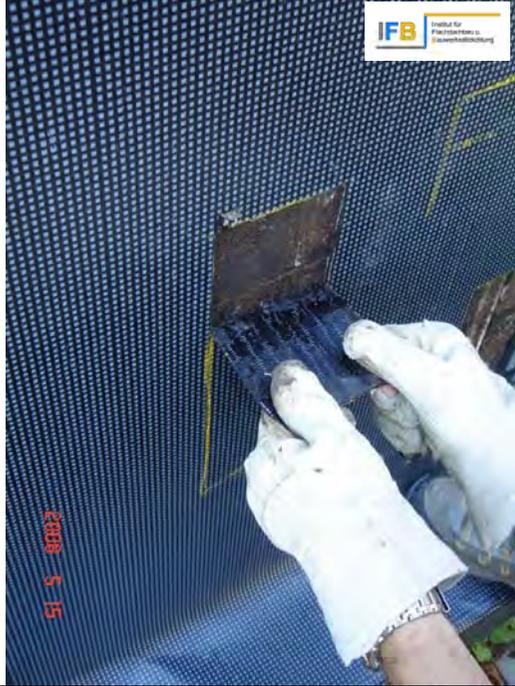
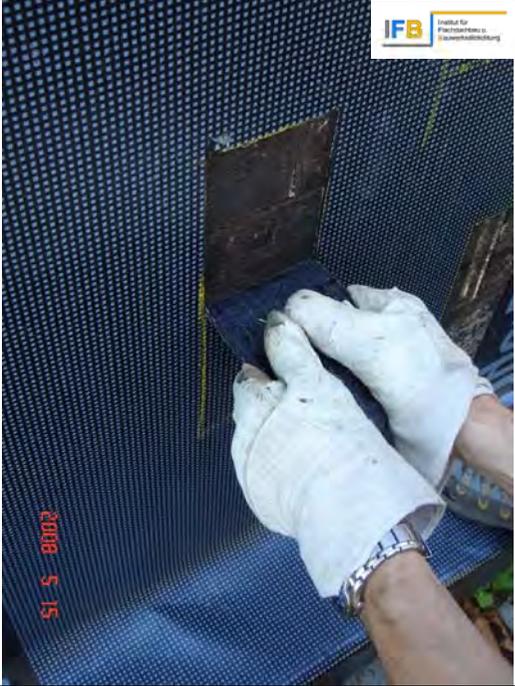
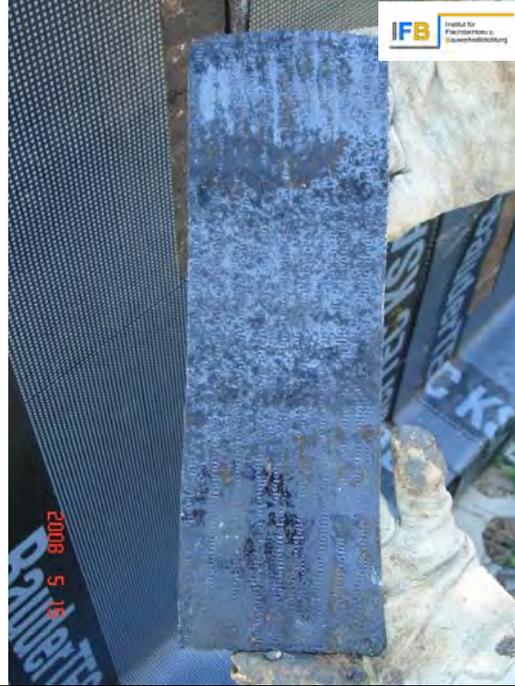
Abb. Nr. 50		Abb. Nr. 51		Abb. Nr. 52

Bauteil	Betonsteinwand Fläche A Datum 15.05.08	Bauteil	Betonsteinwand Fläche A Datum 15.05.08	Bauteil	Betonsteinwand Fläche A Datum 15.05.08
Beschreibung	Schälzugprüfung Nr. F Mittlerer Kraftaufwand beim Abschälen von Hand. Beide Hände sind notwendig.	Beschreibung	Schälzugprüfung Nr. F Die Dichtungsbahn lässt sich vollständig abschälen, die Trennung erfolgt zwischen Dichtungsbahn und Untergrund.	Beschreibung	Schälzugprüfung Nr. F Bewertung gemäß Bewertungsskala Nr: 2

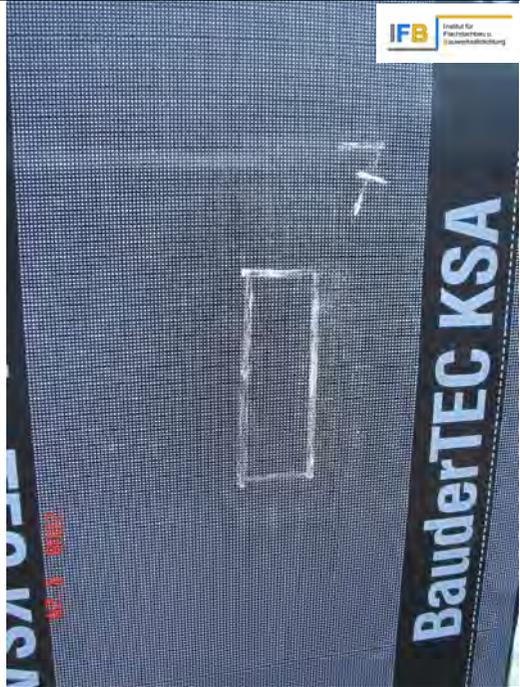
Abb. Nr. 53		Abb. Nr. 54		Abb. Nr. 55

Bauteil	Betonsteinwand Fläche C	Bauteil	Betonsteinwand Fläche C	Bauteil	Betonsteinwand Fläche C Datum 24.04.08
Beschreibung	Die Fugen zwischen den Betonsteinen sind mit Mörtel ausgefüllt.	Beschreibung	Teilweise quillt die Fugenmasse über die Betonsteinoberfläche hervor.	Beschreibung	Schälzugprüfung Nr. 7 Die Kaltselfstklebebahn wurde auf den Untergrund <u>ohne Voranstrich</u> mit <u>geringem Flammeneinsatz</u> aufgebracht. Die Abdichtungsbahn wurde im Rollverfahren mit Wickelkern, von unten nach oben durchgeführt.

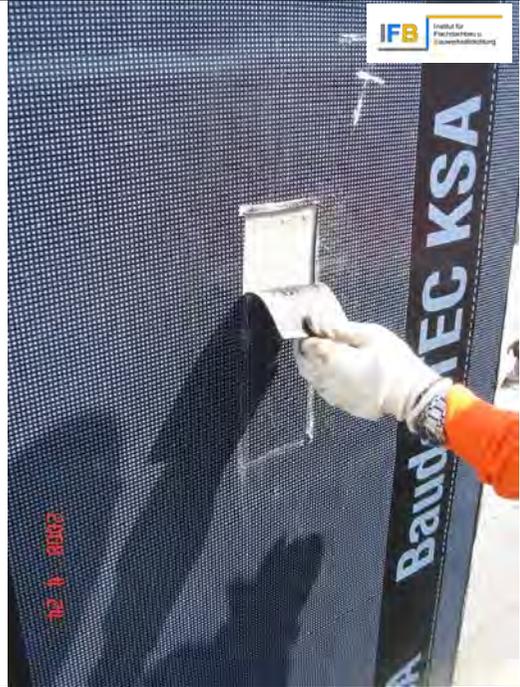
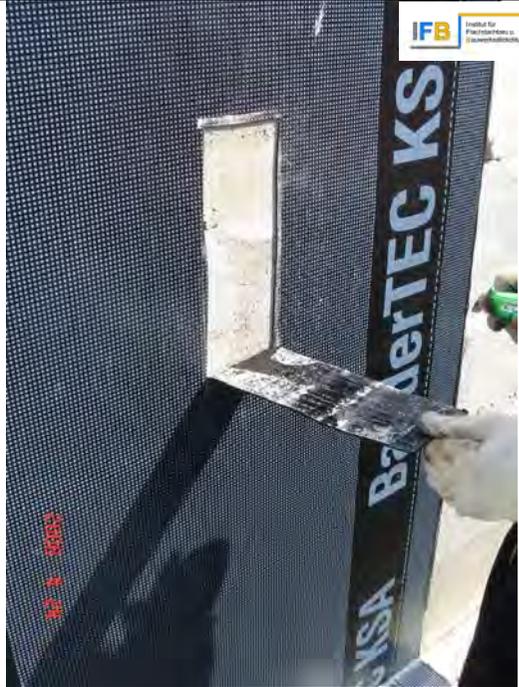
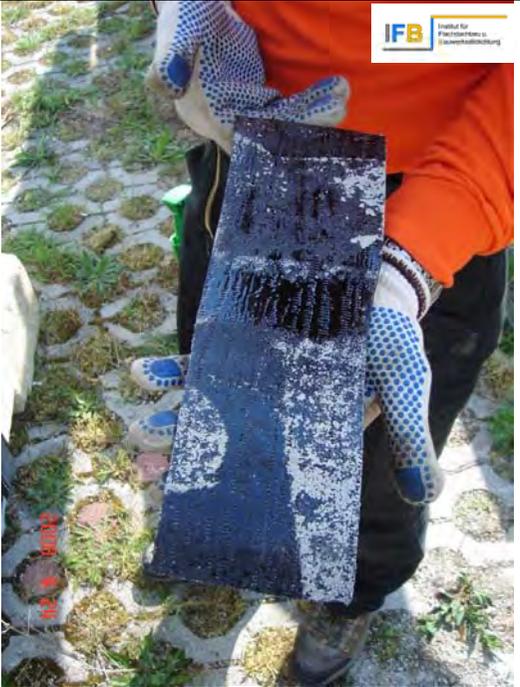
Abb. Nr. 56		Abb. Nr. 57		Abb. Nr. 58

Bauteil	Betonsteinwand Fläche C Datum 24.04.08	Bauteil	Betonsteinwand Fläche C Datum 24.04.08	Bauteil	Betonsteinwand Fläche C Datum 24.04.08
Beschreibung	Schälzugprüfung Nr. 7 Geringer Kraftaufwand beim Abschälen von Hand, die Dichtungsbahn lässt sich praktisch mit einer Hand abziehen.	Beschreibung	Schälzugprüfung Nr. 7 Lokal haften mineralische Anteile des Untergrundes auf der Rückseite der Abdichtungsbahn.	Beschreibung	Schälzugprüfung Nr. 7 Bewertung gemäß Bewertungsskala Nr: 1

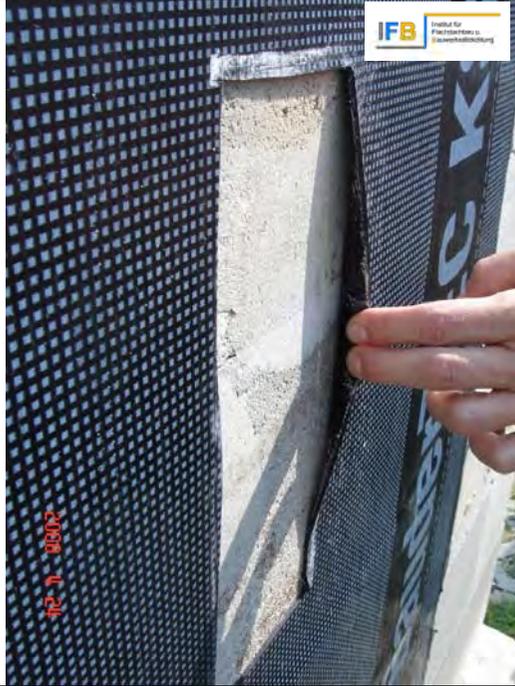
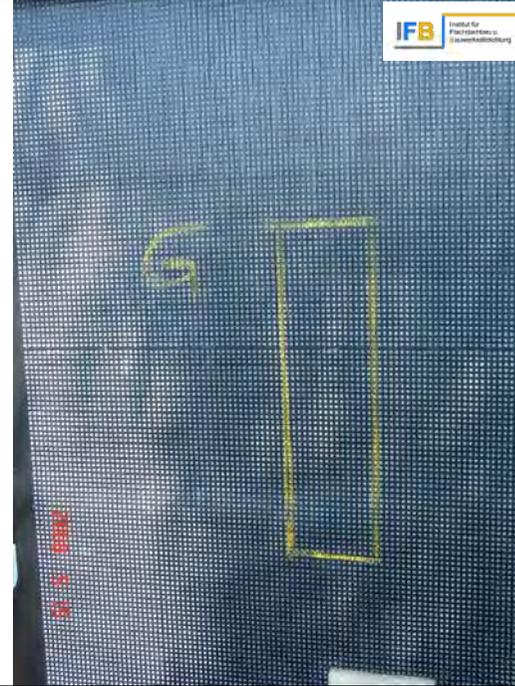
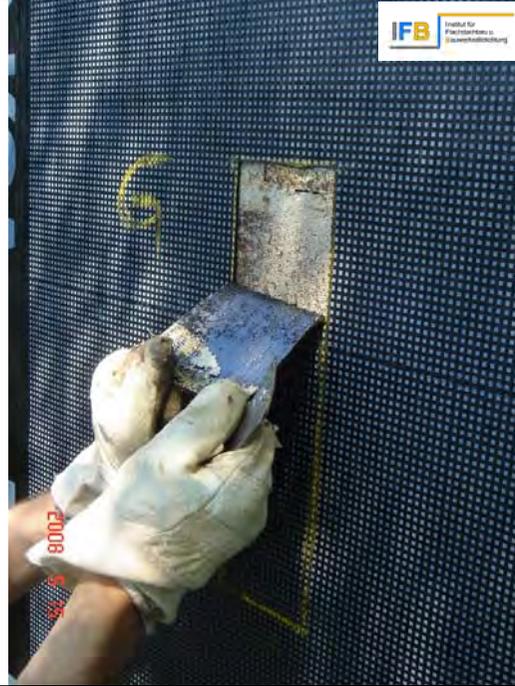
Abb. Nr.	59	Abb. Nr.	60	Abb. Nr.	61

Bauteil	Betonsteinwand Fläche C Datum 24.04.08	Bauteil	Betonsteinwand Fläche C Datum 15.08.08	Bauteil	Betonsteinwand Fläche C Datum 15.08.08
Beschreibung	Schälzugprüfung Nr. 7 Es besteht keine großflächige Verklebung mit dem Untergrund.	Beschreibung	Schälzugprüfung Nr. G 3 Wochen nach dem Aufkleben der Abdichtungsbahn wird eine neuerliche Schälzugprüfung durchgeführt.	Beschreibung	Schälzugprüfung Nr. G Mittlerer Kraftaufwand beim Abschälen von Hand. Beide Hände notwendig. Dichtungsbahn lässt sich vollständig abschälen. Trennung zwischen Dichtungsbahn und Untergrund.

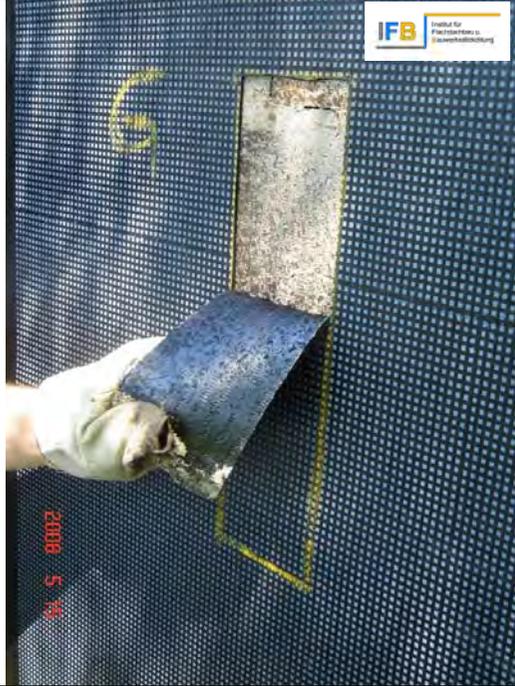
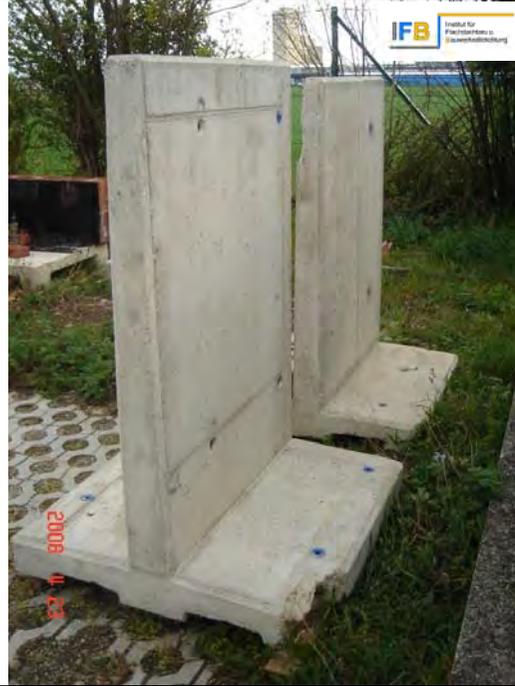
Abb. Nr. 62		Abb. Nr. 63		Abb. Nr. 64

Bauteil	Betonsteinwand Fläche C Datum 15.08.08	Bauteil	Betonsteinwand Fläche C Datum 15.08.08	Bauteil	Betonuntergrund Fläche D
Beschreibung	Schälzugprüfung Nr. G Durch die freie Bewitterung inkl. der Sonneneinstrahlung dürfte es zu einem <i>Nachverkleben</i> mit dem Untergrund gekommen sein.	Beschreibung	Schälzugprüfung Nr. G Bewertung gemäß Bewertungsskala Nr. 2 Die Schälzugprüfung ist um einiges besser ausgefallen als bei der Schälzugprüfung am 24.04.08	Beschreibung	Glatter Betonuntergrund auf dem eine Lage E-KV-5 aufgeklebt wird.

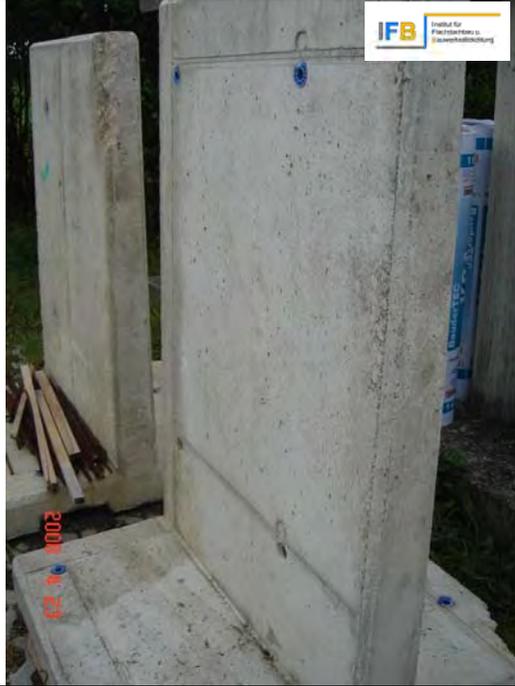
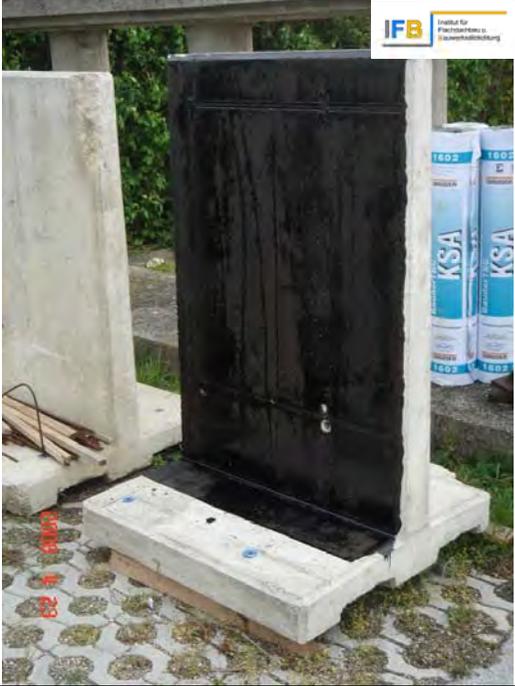
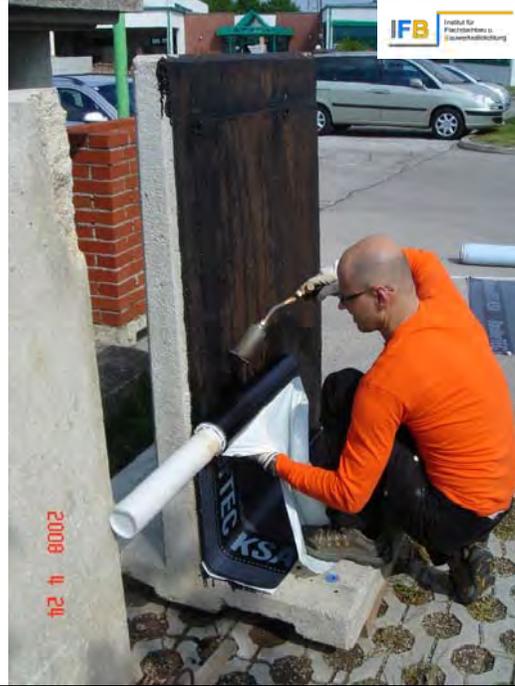
Abb. Nr. 65		Abb. Nr. 66		Abb. Nr. 67

Bauteil	Betonuntergrund Fläche E	Bauteil	Betonuntergrund Fläche D+E	Bauteil	Betonuntergrund Fläche E
Beschreibung	Trockener und glatter Betonuntergrund, auf dem eine Lage KSA aufgeklebt wird.	Beschreibung	Der Betonuntergrund wird mit einem lösungsmittelhaltigen Voranstrich vorgestrichen.	Beschreibung	Die Kaltselfstklebebahn wird in 50 cm breite Streifen geschnitten und über einen Wickelkern im Ausrollverfahren von unten nach oben mit üblichem Flammeneinsatz verarbeitet.

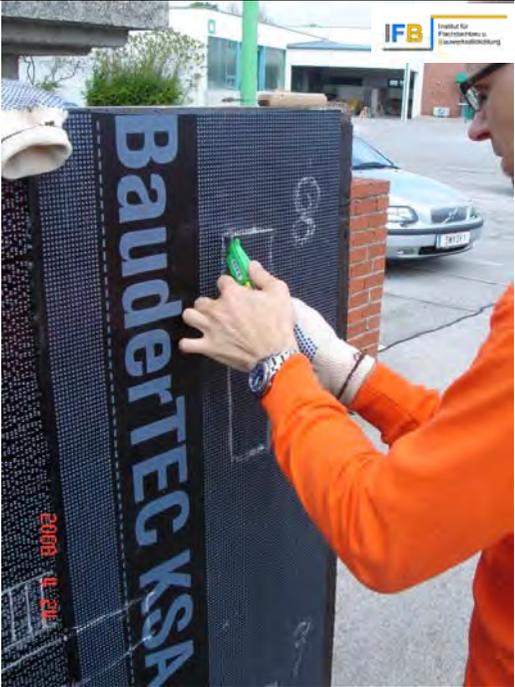
Abb. Nr. 68		Abb. Nr. 69		Abb. Nr. 70

Bauteil	Betonuntergrund Fläche E	Bauteil	Betonuntergrund Fläche E	Bauteil	Betonuntergrund Fläche E Datum 24.04.08
Beschreibung	Die Kaltselfstklebebahn wurde so weit erwärmt, dass die selbstklebende Schicht als Schweißmasse vorläuft. Gegenüber herkömmlichen Polymerbitumenbahnen ist der Flammeinsatz jedoch deutlich geringer.	Beschreibung	Insgesamt werden 4 Schälzugprüfungen mit Streifen ca. 100mm Breite und 300 mm Länge durchgeführt. Eine Schälzugprüfung ist in der Schweißnaht vorgesehen.	Beschreibung	Schälzugprüfung Nr. 8

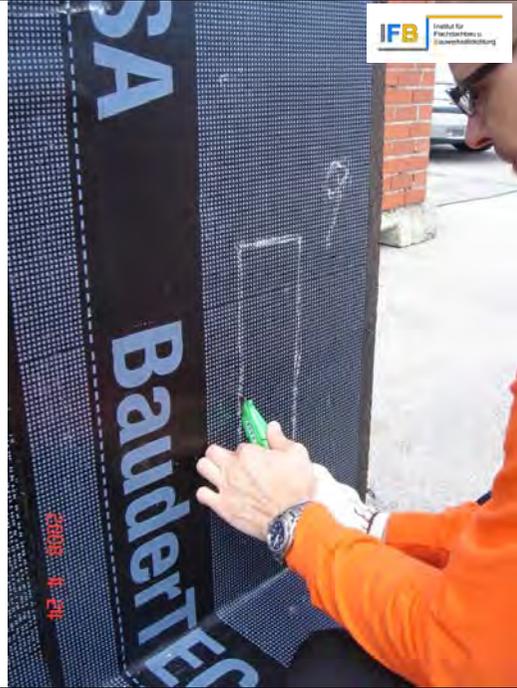
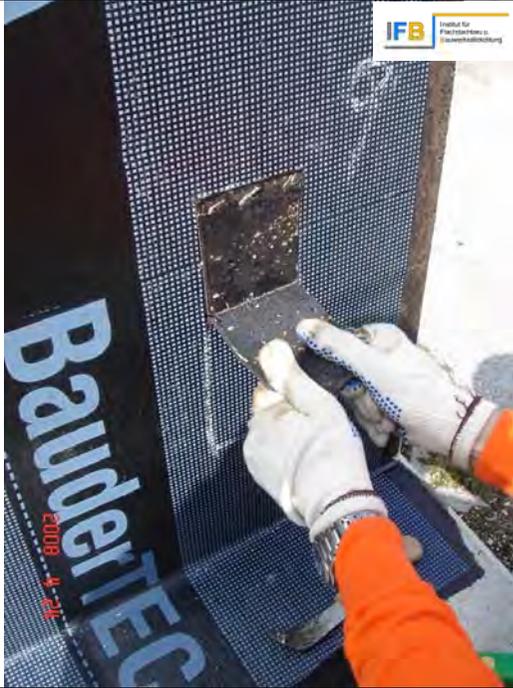
Abb. Nr. 74		Abb. Nr. 75		Abb. Nr. 76

Bauteil	Betonuntergrund Fläche E Datum 24.04.08	Bauteil	Betonuntergrund Fläche E Datum 24.04.08	Bauteil	Betonuntergrund Fläche E Datum 24.04.08
Beschreibung	Schälzugprüfung Nr. 9 Position oberhalb des Betonsockels.	Beschreibung	Schälzugprüfung Nr. 9 Mittlerer bis hoher Kraftaufwand beim Abschälen von Hand.	Beschreibung	Schälzugprüfung Nr. 9 Streckenweise hoher Kraftaufwand, die Dichtungsbahn wird durch die hohen Zugkräfte gestreckt.

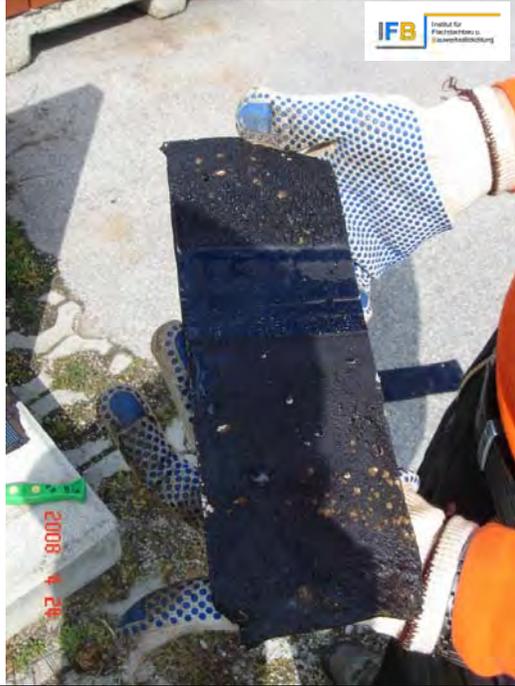
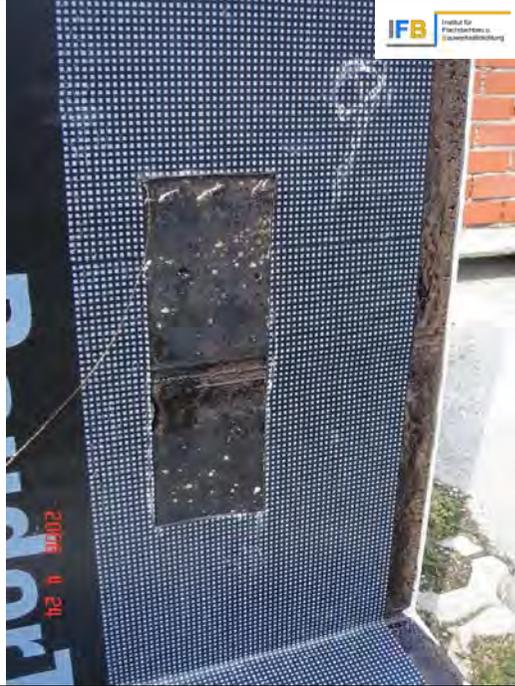
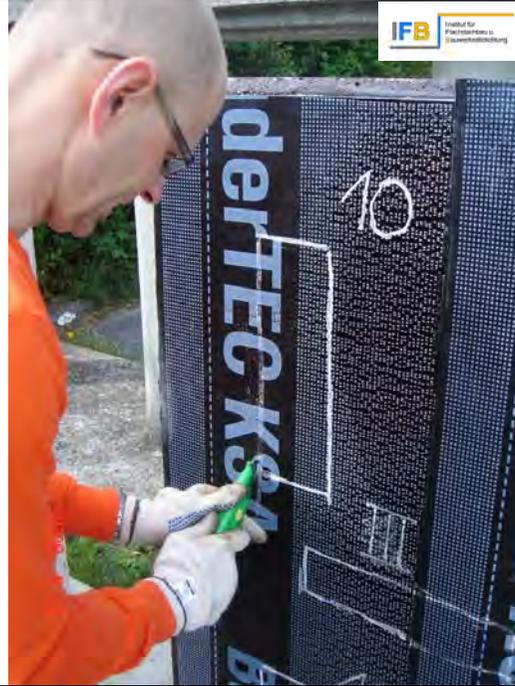
Abb. Nr. 77		Abb. Nr. 78		Abb. Nr. 79

Bauteil	Betonuntergrund Fläche E Datum 24.04.08	Bauteil	Betonuntergrund Fläche E Datum 24.04.08	Bauteil	Betonuntergrund Fläche E Datum 24.04.08
Beschreibung	Schälzugprüfung Nr. 9 Bewertung gemäß Bewertungsskala Nr: 2-3	Beschreibung	Schälzugprüfung Nr. 9 Die Dichtungsbahn lässt sich vollständig vom Untergrund abschälen	Beschreibung	Schälzugprüfung Nr. 10

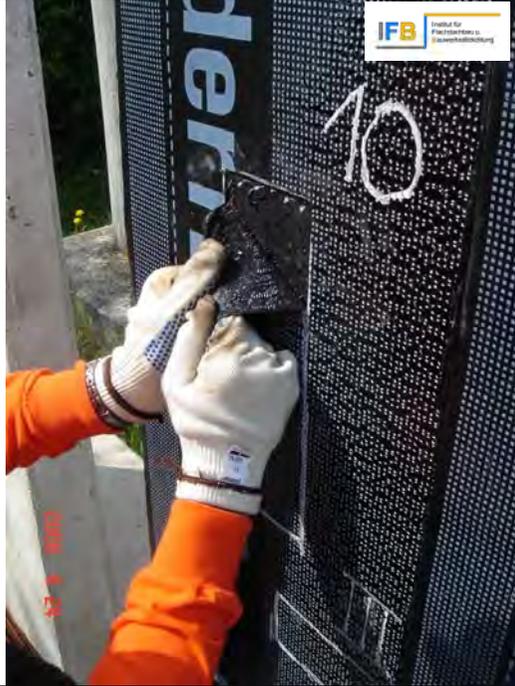
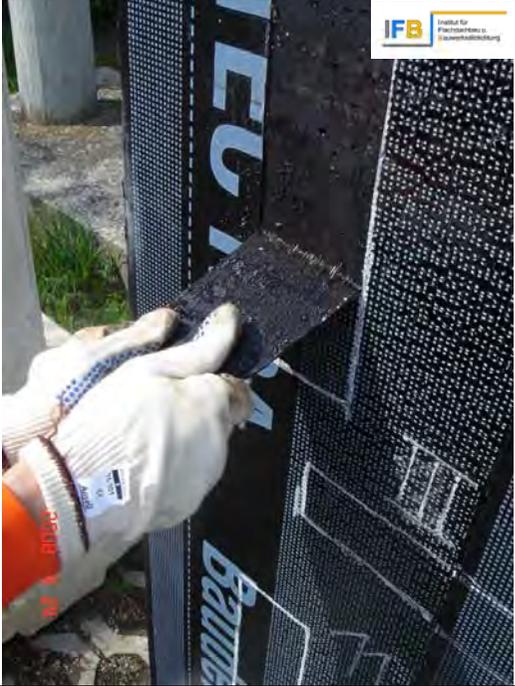
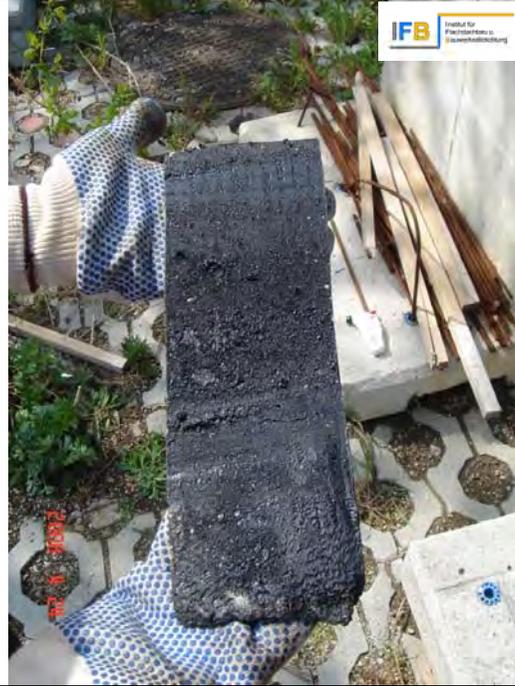
Abb. Nr.	80	Abb. Nr.	81	Abb. Nr.	82

Bauteil	Betonuntergrund Fläche E Datum 24.04.08	Bauteil	Betonuntergrund Fläche E Datum 24.04.08	Bauteil	Betonuntergrund Fläche E Datum 24.04.08
Beschreibung	Schälzugprüfung Nr. 10 Hoher Kraftaufwand beim Abschälen von Hand, Dichtungsbahn wird durch die hohen Zugkräfte bereits stark verformt.	Beschreibung	Schälzugprüfung Nr. 10 Bewertung gemäß Bewertungsskala Nr. 3	Beschreibung	Schälzugprüfung Nr. 10 Lokal haften Schichten aus dem Betonuntergrund auf dem Prüfkörper.

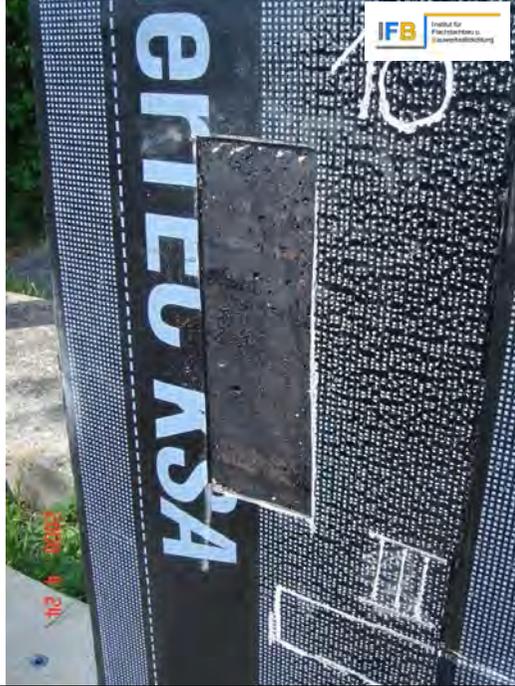
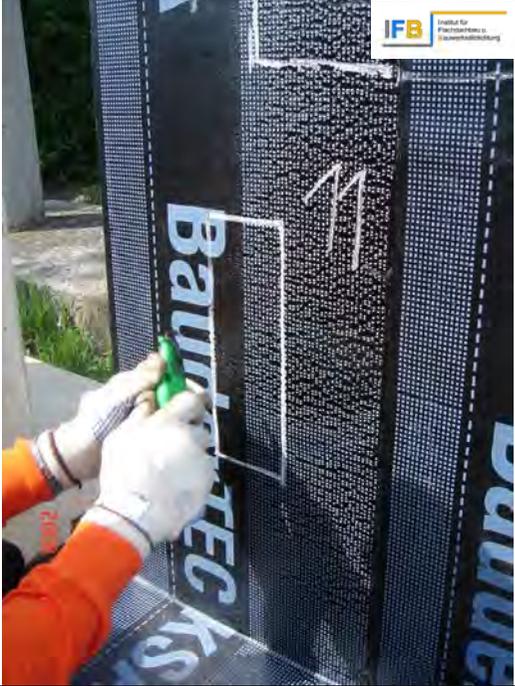
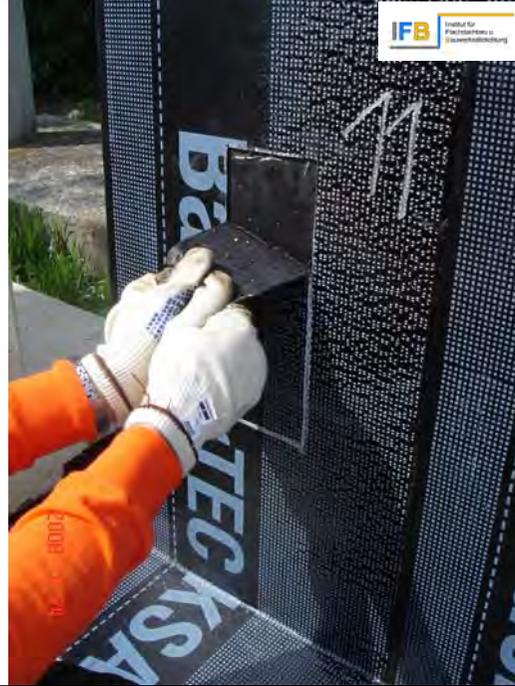
Abb. Nr. 83		Abb. Nr. 84		Abb. Nr. 85

Bauteil	Betonuntergrund Fläche E Datum 24.04.08	Bauteil	Betonuntergrund Fläche E Datum 24.04.08	Bauteil	Betonuntergrund Fläche E Datum 24.04.08
Beschreibung	Schälzugprüfung Nr. 10 Untergrundansicht	Beschreibung	Schälzugprüfung Nr. 11 Position oberhalb Betonsockel.	Beschreibung	Schälzugprüfung Nr. 11 Hoher Kraftaufwand beim Abschälen von Hand. Dichtungsbahn wird bereits deformiert.

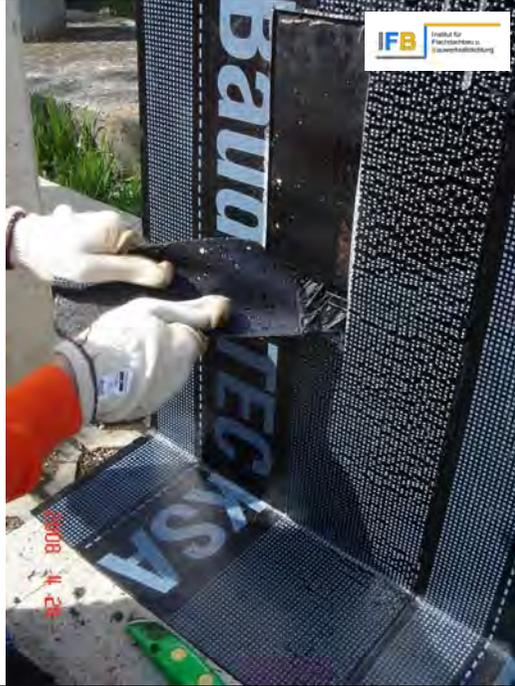
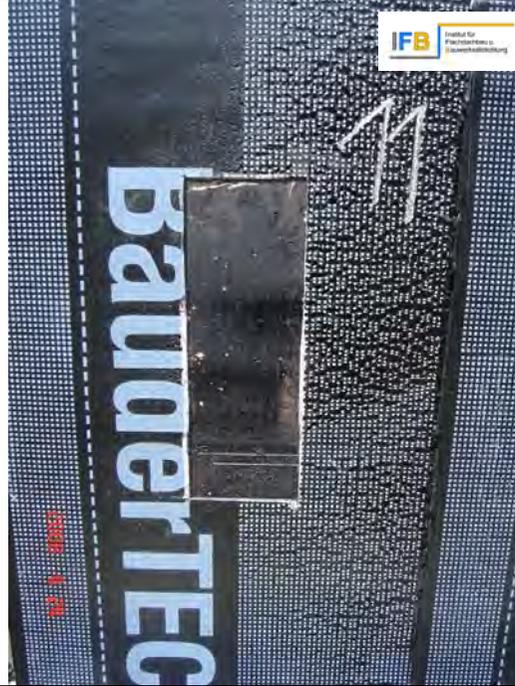
Abb. Nr. 86		Abb. Nr. 87		Abb. Nr. 88

Bauteil	Betonuntergrund Fläche E Datum 24.04.08	Bauteil	Betonuntergrund Fläche E Datum 24.04.08	Bauteil	Betonuntergrund Fläche E Datum 24.04.08
Beschreibung	Schälzugprüfung Nr. 11 Bewertung gemäß Bewertungsskala Nr: 3	Beschreibung	Schälzugprüfung Nr. 11 Lokal haften Schichten aus dem Betonuntergrund auf dem Prüfkörper.	Beschreibung	Schälzugprüfung Nr. 11 Untergrundansicht

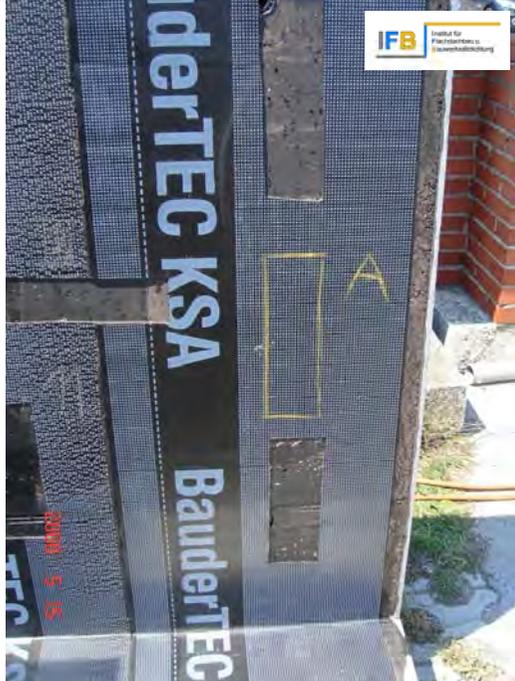
Abb. Nr. 95		Abb. Nr. 96		Abb. Nr. 97

Bauteil	Betonuntergrund Fläche E Datum 15.05.08	Bauteil	Betonuntergrund Fläche E Datum 15.05.08	Bauteil	Betonuntergrund Fläche E Datum 15.05.08
Beschreibung	Schälzugprüfung Nr: A 3 Wochen nach der Erstverarbeitung wird ein weiterer Prüfkörper ausgebaut. Die Abdichtung wurde frei bewittert.	Beschreibung	Schälzugprüfung Nr: A Hoher Kraftaufwand beim Abschälen von Hand. Die Dichtungsbahn beginnt sich bereits zu verformen. Bewertung gemäß Bewertungsskala Nr: 3	Beschreibung	Schälzugprüfung Nr: A Lokal haften Schichten aus dem Betonuntergrund auf dem Prüfkörper.
