Bericht Nr. 100/2008

Datum: 07.07.2008

- Auftraggeber:** Bauder GesmbH,
Wagram 1,
4061 Pasching
- Mitarbeit:** Herr Ing. Peter Balogh
- Projektarbeit:** Applikation einer kaltselfklebenden Polymerbitumenbahn auf lotrechten, mineralischen Untergrund.
- Projektziel:** Beurteilung des Verarbeitungsverfahrens und der Haftabzugfestigkeit der kaltselfklebenden Polymerbitumenbahn auf lotrechten, mineralischen Untergründen.
- Ort / Durchführung:** Lehrbauhof der Bauakademie Guntramsdorf
- Projektlauf:** Am 23.04.2008, 24.04.2008, 15.05.2008 Verarbeitung einer 3mm starken, kaltselfklebenden Polymerbitumenbahnen und als Vergleichsprobe eine 5mm starke E-KV-5 an zwei lotrechten Wandmodellen mit anschließender Schälzugprüfung von Hand.
- Seitenanzahl:** 5 Seiten
- Beilagen:** 39 Seiten Bilddokumentation

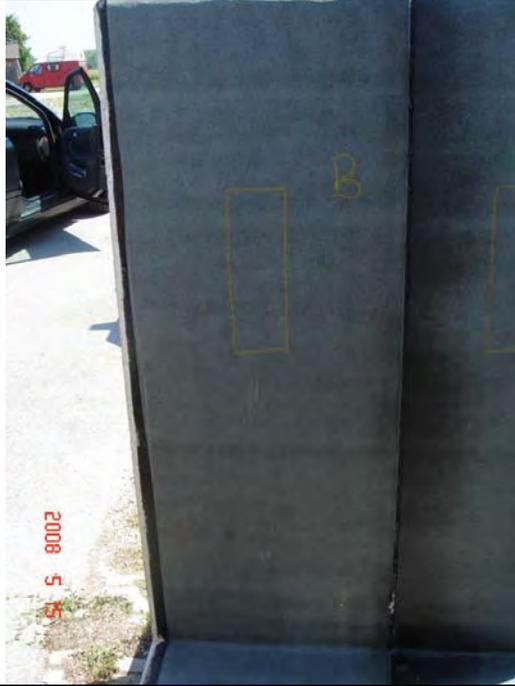
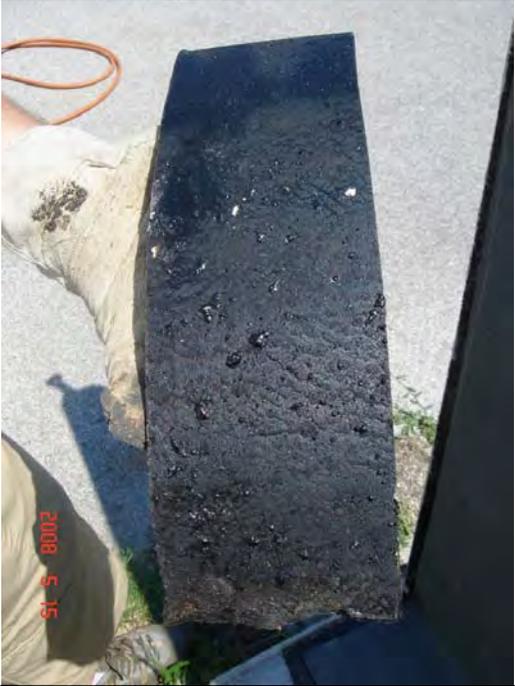
Abb. Nr. 98		Abb. Nr. 99		Abb. Nr. 100

Bauteil	Betonuntergrund Fläche D inkl.Voranstrich	Bauteil	Betonuntergrund Fläche D Datum 15.05.08	Bauteil	Betonuntergrund Fläche D Datum 15.05.08
Beschreibung	Eine Lage E-KV-5 wurde im Flämmverfahren mit Wickelkern von unten nach oben aufgebracht. Die Flammenintensität entspricht den (üblichen) Verarbeitungs- vorschriften der Firma Bauder.	Beschreibung	Schälzugprüfung Nr: B Mittlerer Kraftaufwand beim Abschälen von Hand. Die Dichtungsbahn lässt sich vollständig abschälen.	Beschreibung	Schälzugprüfung Nr: B Die Trennung erfolgt zwischen Dichtungsbahn und Untergrund. Bewertung gemäß Bewertungsskala Nr: 2-3

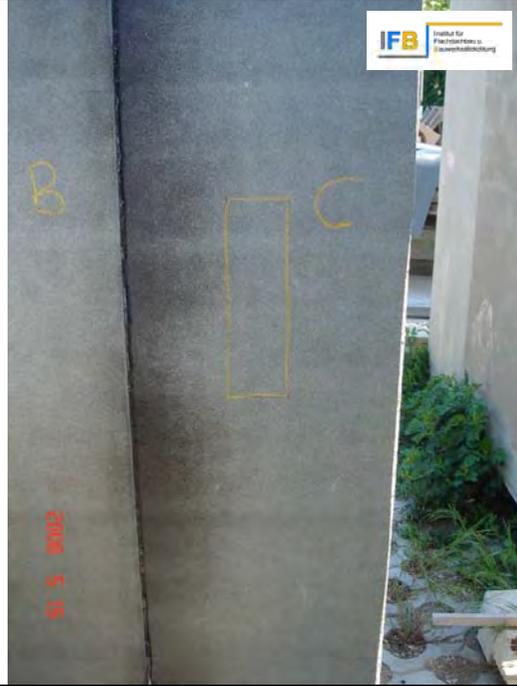
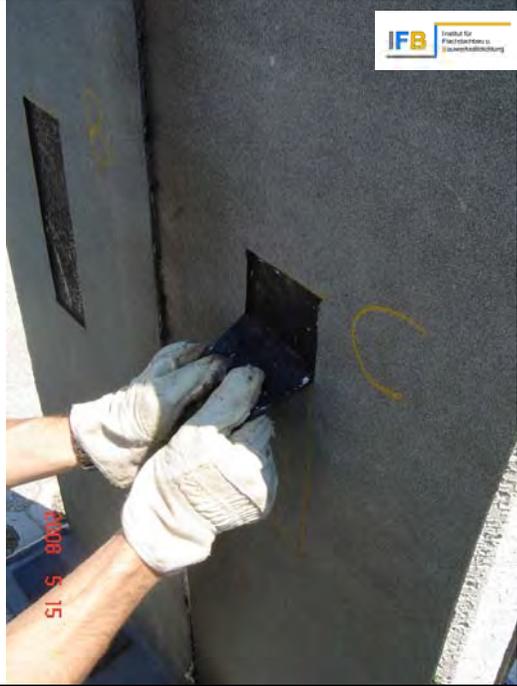
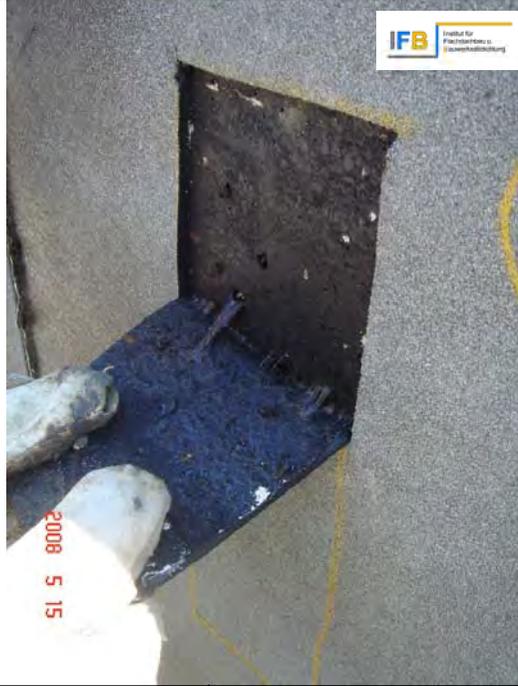
Abb. Nr. 101		Abb. Nr. 102		Abb. Nr. 103

Bauteil	Betonuntergrund Fläche D Datum 15.05.08	Bauteil	Betonuntergrund Fläche D Datum 15.05.08	Bauteil	Betonuntergrund Fläche D Datum 15.05.08
Beschreibung	Schälzugprüfung Nr. C	Beschreibung	Schälzugprüfung Nr. C Hoher Kraftaufwand beim Abschälen von Hand. Dichtungsbahn haftet sehr gut am Betonuntergrund und wird beim Abschälen teilweise deformiert.	Beschreibung	Schälzugprüfung Nr. C Bewertung gemäß Bewertungsskala Nr: 3

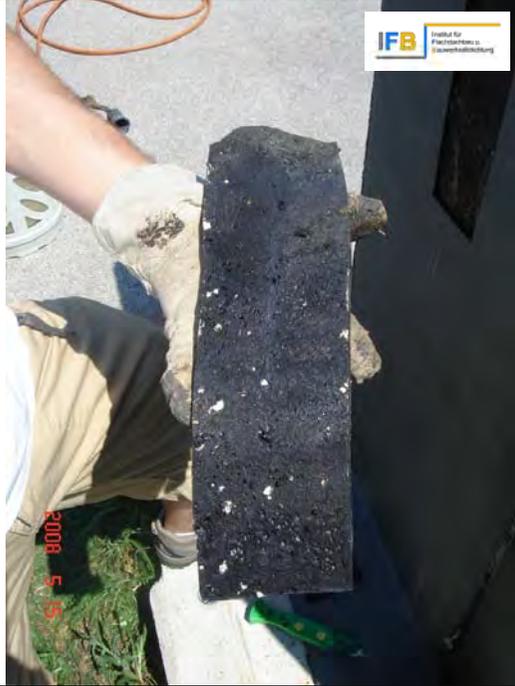
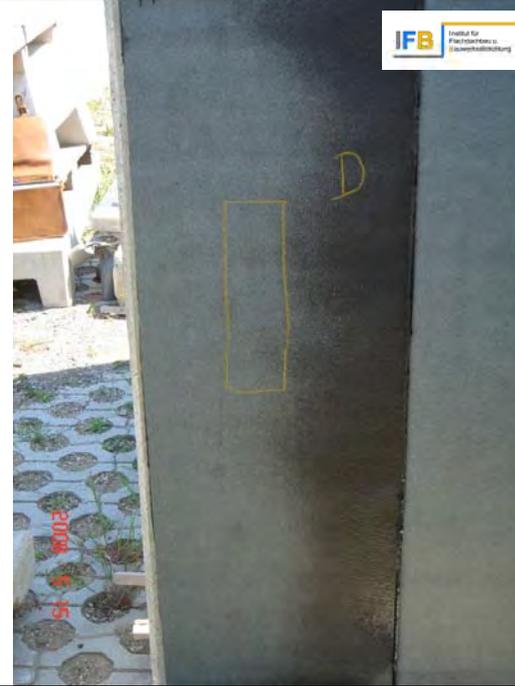
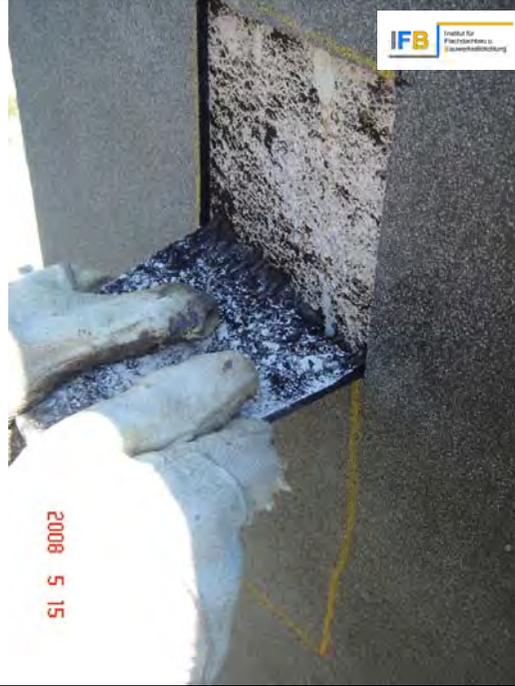
Abb. Nr. 104		Abb. Nr. 105		Abb. Nr. 106

Bauteil	Betonuntergrund Fläche D Datum 15.05.08	Bauteil	Betonuntergrund Fläche F Untergrund ohne Voranstrich	Bauteil	Betonuntergrund Fläche F Datum 15.05.08
Beschreibung	Schälzugprüfung Nr. C Lokal haften Schichten aus dem Betonuntergrund auf dem Prüfkörper.	Beschreibung	Schälzugprüfung Nr. D Eine Lage E-KV-5 wird im Flämmverfahren von unten nach oben inkl. Wickelkern ausgerollt. Flammenintensität entspricht den Herstellerangaben der Firma Bauder.	Beschreibung	Schälzugprüfung Nr. D Hoher Kraftaufwand beim Abschälen von Hand.

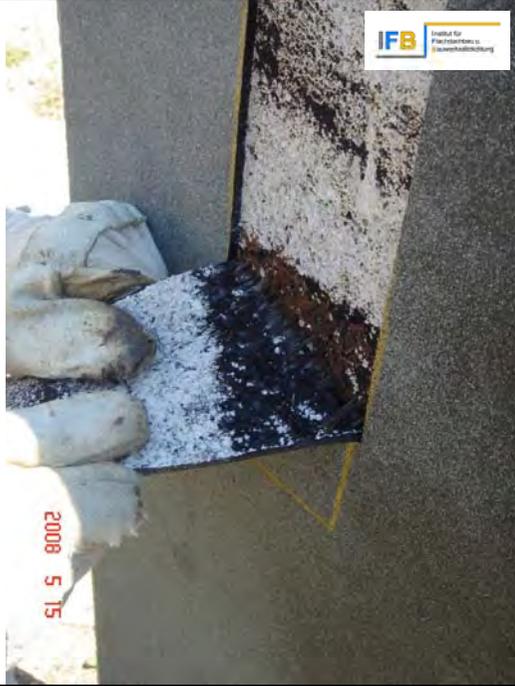
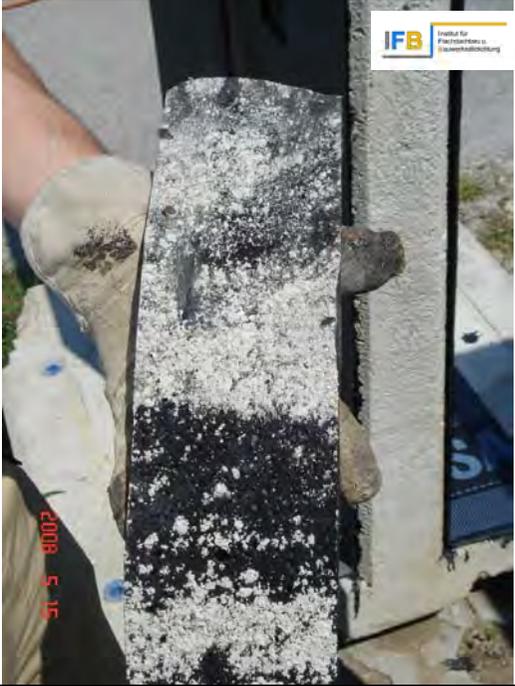
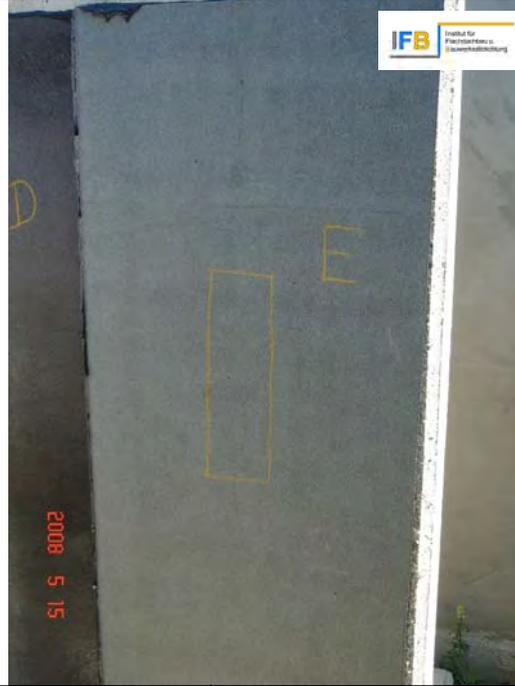
Abb. Nr. 107		Abb. Nr. 108		Abb. Nr. 109

Bauteil	Betonuntergrund Fläche F Datum 15.05.08	Bauteil	Betonuntergrund Fläche F Datum 15.05.08	Bauteil	Betonuntergrund Fläche F Untergrund ohne Voranstrich
Beschreibung	Schälzugprüfung Nr. D Teilweise Deformierung des Prüfstreifens aufgrund hoher Zugkräfte. Bewertung gemäß Bewertungsskala Nr: 3	Beschreibung	Schälzugprüfung Nr. D Lokal haften Schichten aus dem Betonuntergrund auf dem Prüfkörper.	Beschreibung	Schälzugprüfung Nr. E Betonuntergrund ohne Voranstrich. Eine Lage E-KV-5 im Flämmverfahren

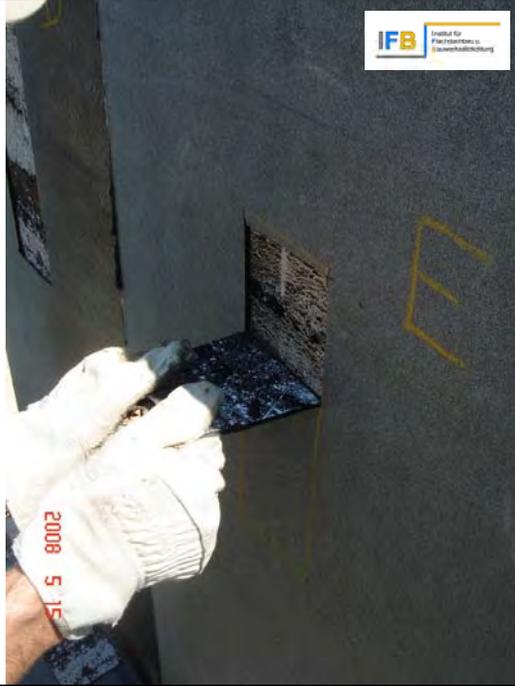
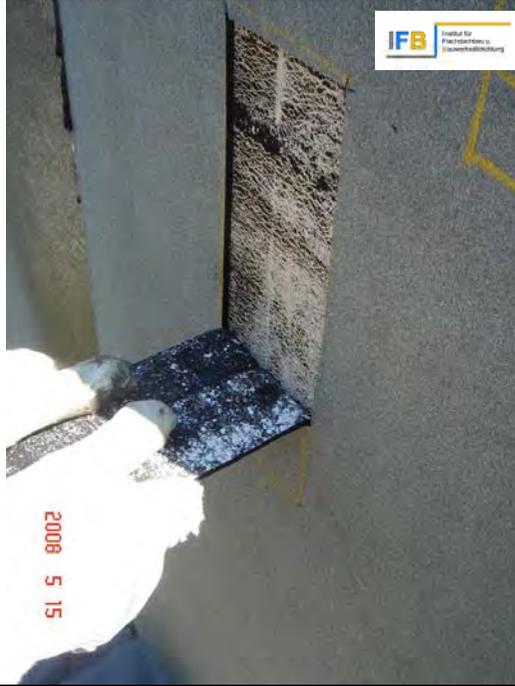
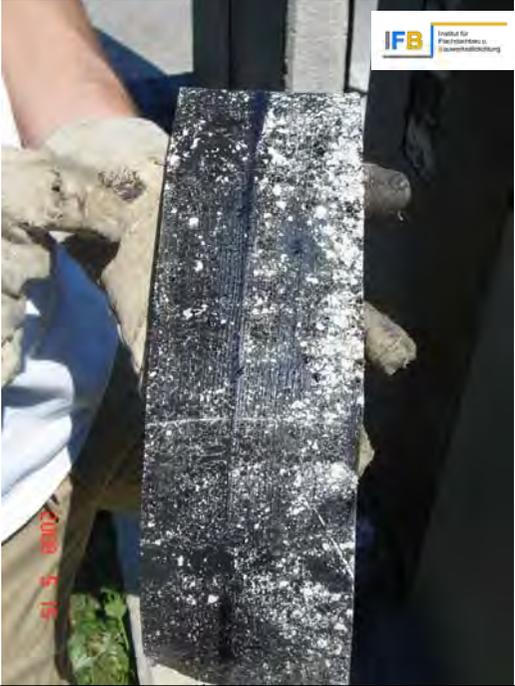
Abb. Nr. 110		Abb. Nr. 111		Abb. Nr. 112

Bauteil	Betonuntergrund Fläche F Datum 15.05.08	Bauteil	Betonuntergrund Fläche F Datum 15.05.08	Bauteil	Betonuntergrund Fläche F Datum 15.05.08
Beschreibung	Schälzugprüfung Nr. E Mittlerer bis hoher Kraftaufwand beim Abschälen von Hand, beide Hände notwendig.	Beschreibung	Schälzugprüfung Nr. E Die Trennung zwischen Dichtungsbahn und Untergrund erfolgt zur Gänze. Bewertung gemäß Bewertungsskala Nr:2- 3	Beschreibung	Schälzugprüfung Nr. E Lokal haften Anteile der Untergrundoberfläche auf dem Prüfstreifen.

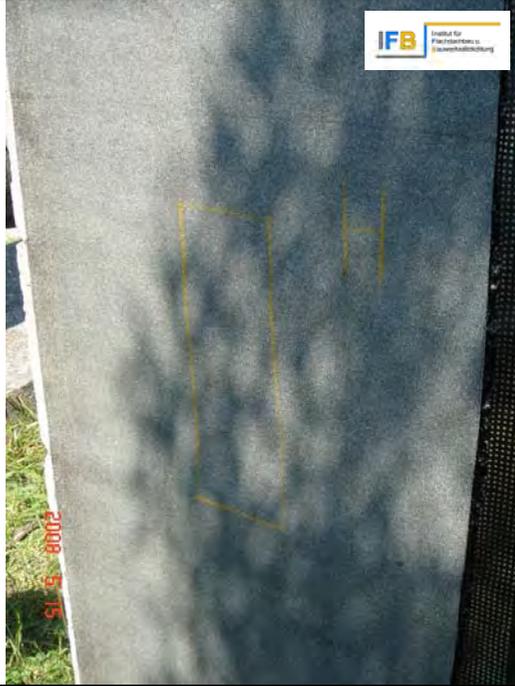
Abb. Nr. 113		Abb. Nr. 114		Abb. Nr. 115

Bauteil	Betonsteinwand Fläche G Untergrund ohne Voranstrich	Bauteil	Betonsteinwand Fläche G Datum 15.05.08	Bauteil	Betonsteinwand Fläche G Datum 15.05.08
Beschreibung	Schälzugprüfung Nr. H Eine Lage EKV5 wurde ohne Voranstrich auf der <u>Betonsteinwand</u> im Flämmverfahren aufgebracht.	Beschreibung	Schälzugprüfung Nr. H Sehr hoher Kraftaufwand von Abschälen mit Hand. Die Dichtungsbahn wird lokal stark deformiert.	Beschreibung	Schälzugprüfung Nr. H Anteile der Dichtungsbahn verbleiben auf dem Betonsteinuntergrund.

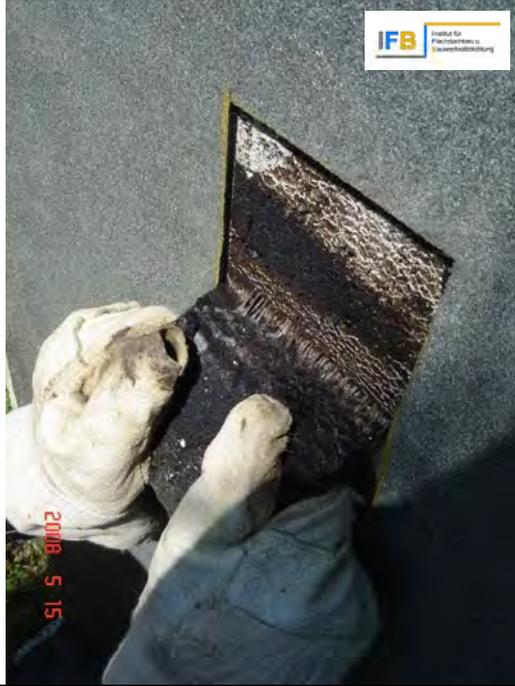
Abb. Nr.	116	Abb. Nr.		Abb. Nr.

Bauteil	Betonsteinwand Fläche G Datum 15.05.08	Bauteil		Bauteil	
Beschreibung	Schälzugprüfung Nr. H Bewertung gemäß Bewertungsskala Nr:3-4	Beschreibung		Beschreibung
