15 PRÜFEN DER DATENÜBERTRAGUNGSQUALITÄT IN ABHÄNGIGKEIT UNTERSCHIEDLICHER DACHAUFBAUTEN

15.2 Beurteilung der Datenübertragungsqualität bei den im Forschungskubus verbauten Micro Sensoren

15.3 Datenübertragung und Qualität des Sendesignals in den Dachmodulen Nr. 1 bis Nr. 6 am Forschungskubus.

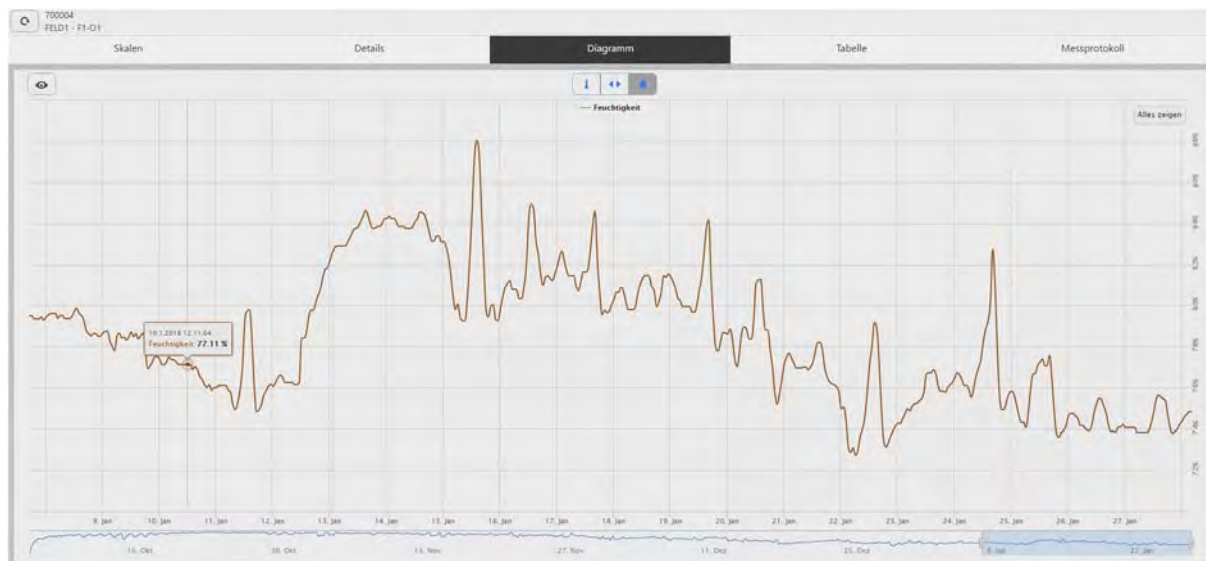
700004 Entwicklung der relativen Luftfeuchtigkeit 08.01. – 28.01.18

Ab 12. Jänner 2018 ist ein Ansteigen der relativen Luftfeuchtigkeit im Durchschnitt bis ca. 84% erkennbar. Sensor 700004 ist am Hochpunkt des Dachmoduls Nr.1 und auf der Oberfläche der 1. Lage Wärmedämmung positioniert. Die relative Luftfeuchtigkeit sinkt bis zum 28. Jänner 2018 auf $\approx 74\%$.

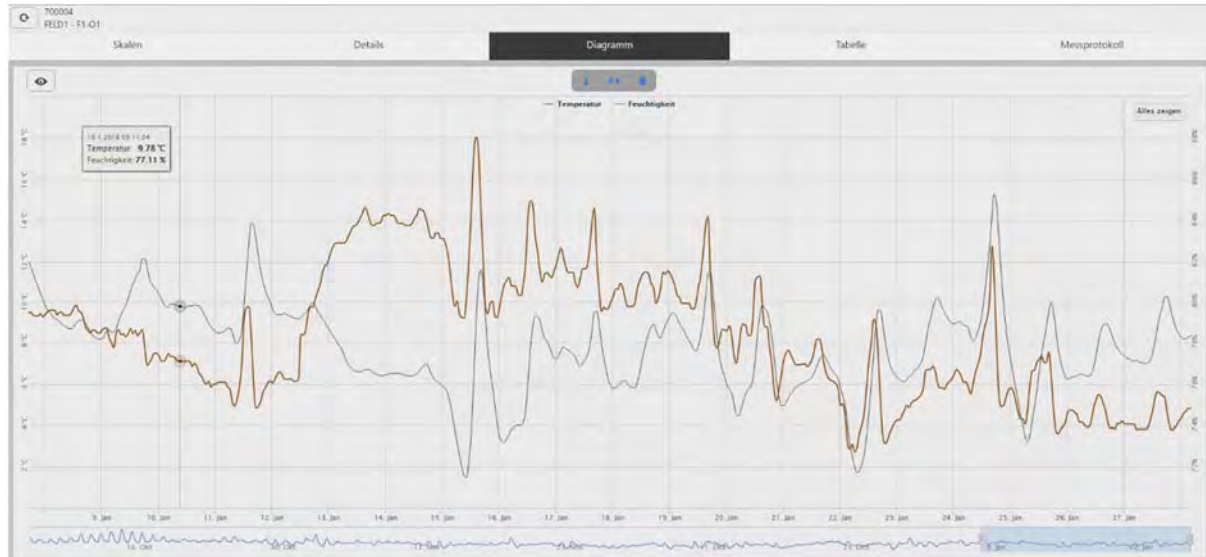
700004 Entwicklung der relativen Luftfeuchtigkeit und Temperatur in überlagerten Messkurven 08.01. – 28.01.18

Tendenziell ist zu erkennen, dass in Abhängigkeit der Außentemperaturen ab 12. Jänner 2018 die relative Luftfeuchtigkeit im Dachschichtenaufbau beim Sensor 700004 tendenziell anstieg, einige Tage später jedoch wieder rückläufig war.

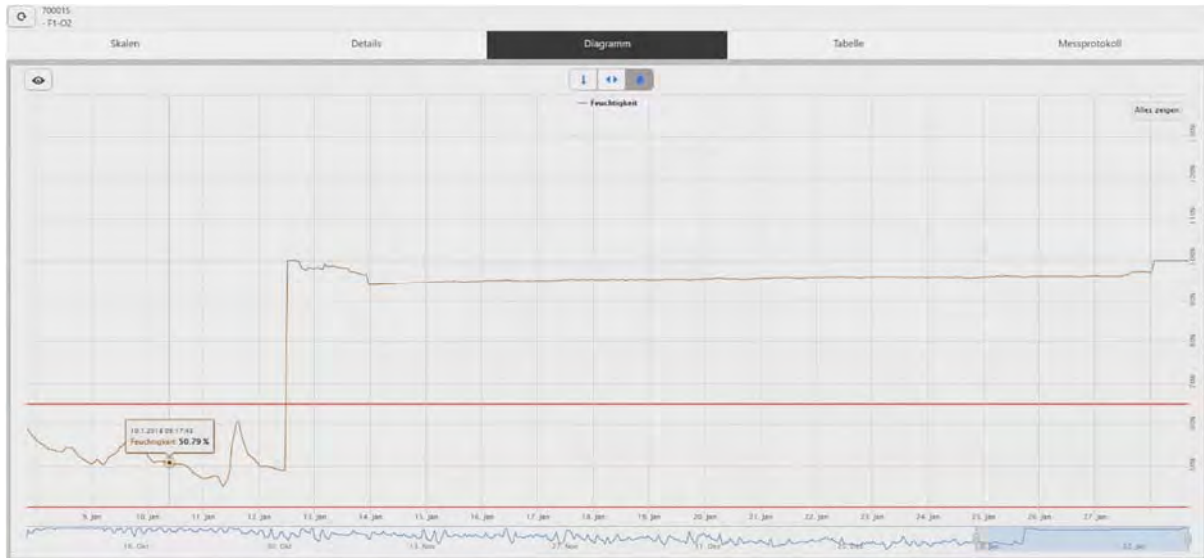
Skizze 25**700015** Entwicklung der relativen Luftfeuchtigkeit 08.01. – 28.01.18

Der Sensor ist am Hochpunkt auf der Dampfsperroberfläche positioniert. Am 12. Jänner 2018 stieg die relative Luftfeuchtigkeit schlagartig auf 100% an um in den kommenden Tagen sich bei einem Wert zwischen 95 und 97% einzupendeln. Am 28. Jänner 2018 steigt die relative Luftfeuchtigkeit wieder auf 100%.

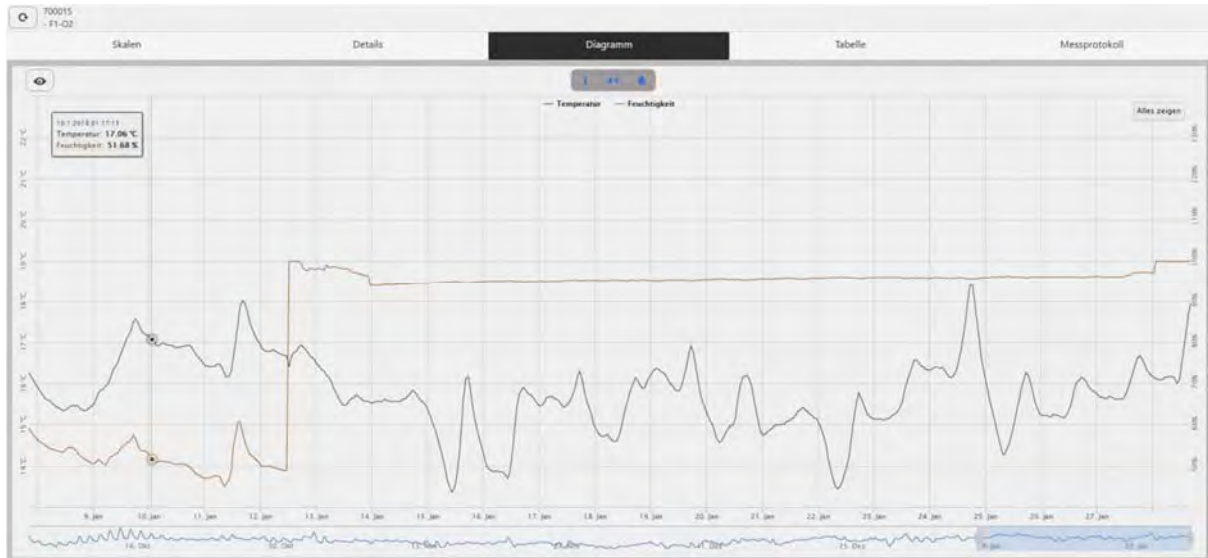
700015 Entwicklung der relativen Luftfeuchtigkeit und Temperatur in überlagerten Messkurven 08.01. – 28.01.18

Der Anstieg auf 100% relative Luftfeuchtigkeit erfolgte schlagartig, nach einem 2-tägigen Rückgang der relativen Luftfeuchtigkeit erfolgt eine relativ lineare gleichmäßige Messung der relativen Luftfeuchtigkeit zwischen 96% und 98%, Tendenz steigend.

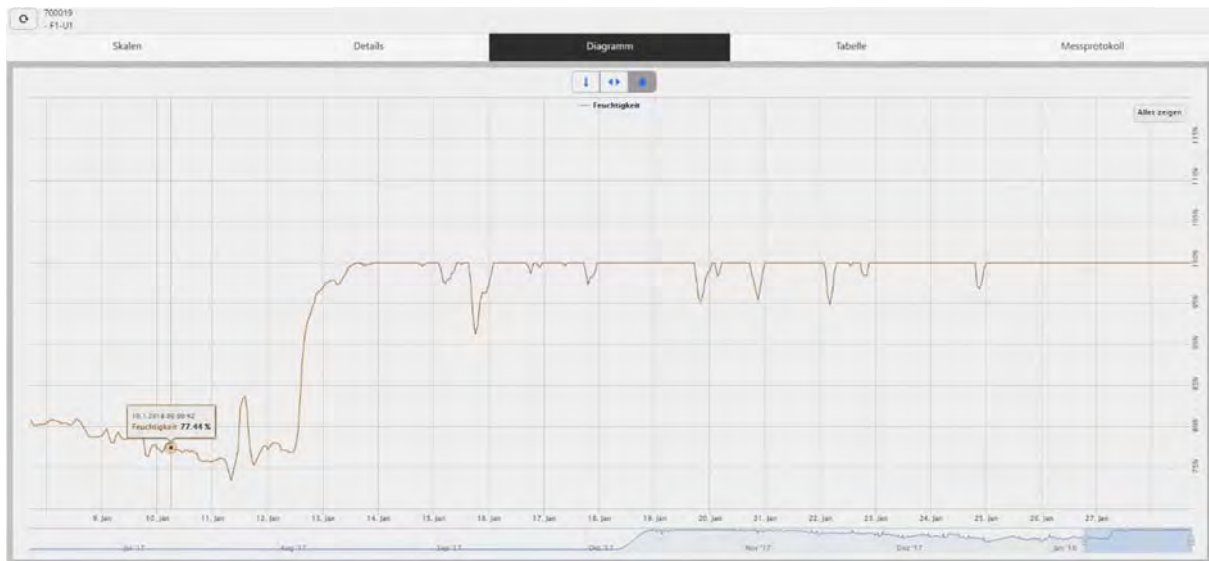
700019 Entwicklung der relativen Luftfeuchtigkeit 08.01. – 28.01.18

Über die Einbringöffnung des Sensors 700015 wurde 1 Liter Wasser in den Dachaufbau geleert. Zu erkennen ist, dass nach dem 12. Jänner 2018 die relative Luftfeuchtigkeit rasch auf 100% ansteigt und mit Ausnahme einiger Absenkungen auf sich einen Wert von 100% einpendelt. Der Sensor 700019 ist auf der Oberfläche der 1. Lage Wärmedämmung positioniert. Der Sensor befindet sich am Dachmodultiefpunkt.

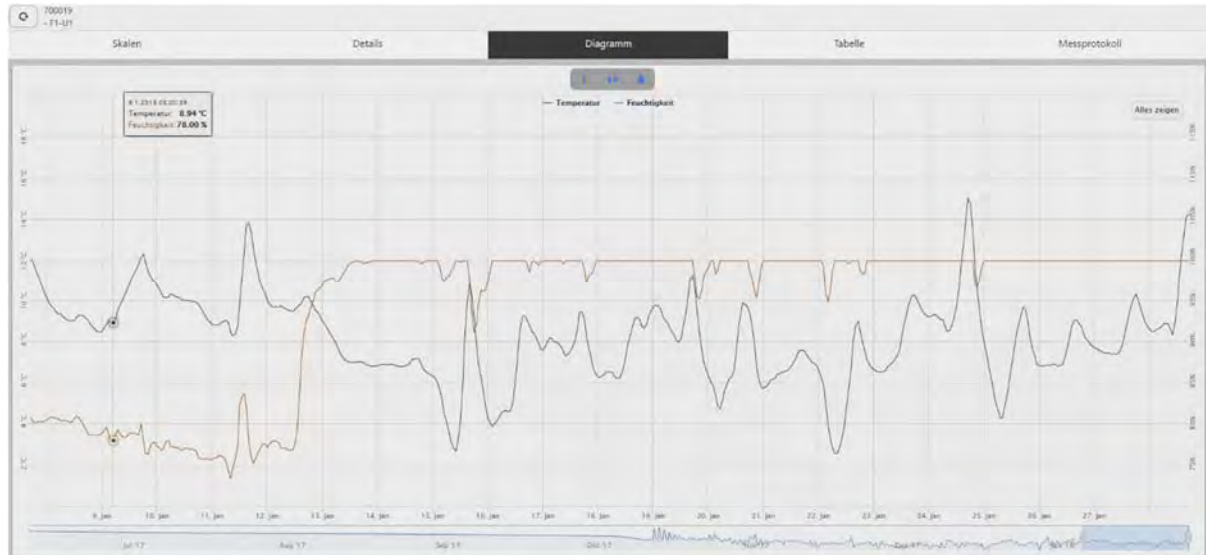
700019 Entwicklung der relativen Luftfeuchtigkeit und Temperatur in überlagerten Messkurven 08.01. – 28.01.18

Tendenziell ist zu erkennen, dass die relative Luftfeuchtigkeit mit 12. Jänner 2018 rasch bis auf 100% ansteigt und bis auf geringe Ausnahmen auf 100% relativer Luftfeuchtigkeit bleibt. Mit 28. Jänner 2018 ist tendenziell keine Austrocknung oder Reduktion der relativen Luftfeuchtigkeit festzustellen.

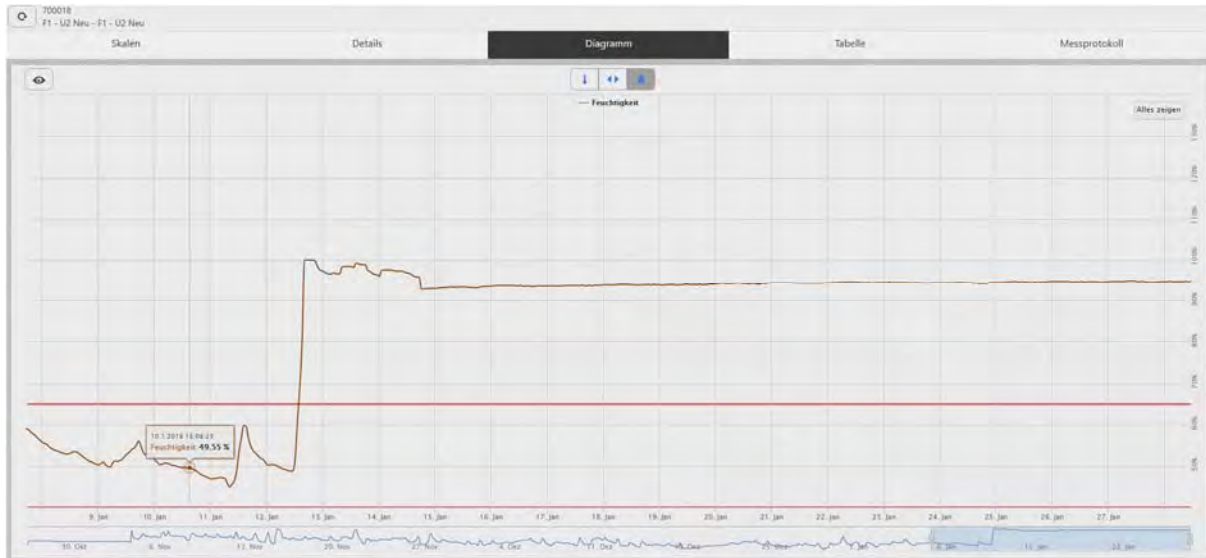
700018 Entwicklung der relativen Luftfeuchtigkeit 08.01. – 28.01.18

Am 12. Jänner 2018 stieg die relative Luftfeuchtigkeit in kürzester Zeit auf 100%. Dies ist so zu erklären, dass das Wasser, welches über die Inspektionsöffnung von Sensor 700015 eingebracht wurde, auf der Dampfsperrebene zum Tiefpunkt der Dachfläche, wo der Sensor 700018 direkt auf der Dampfsperre steht, sickert. Nach 12. Jänner ist eine Abnahme der relativen Luftfeuchtigkeit festzustellen, welche sich auf einen Wert von $\approx 95\%$ bis 96% einpendelt. Die Sensorposition befindet sich am Tiefpunkt der Dachfläche und auf der Oberfläche der Dampfsperre.

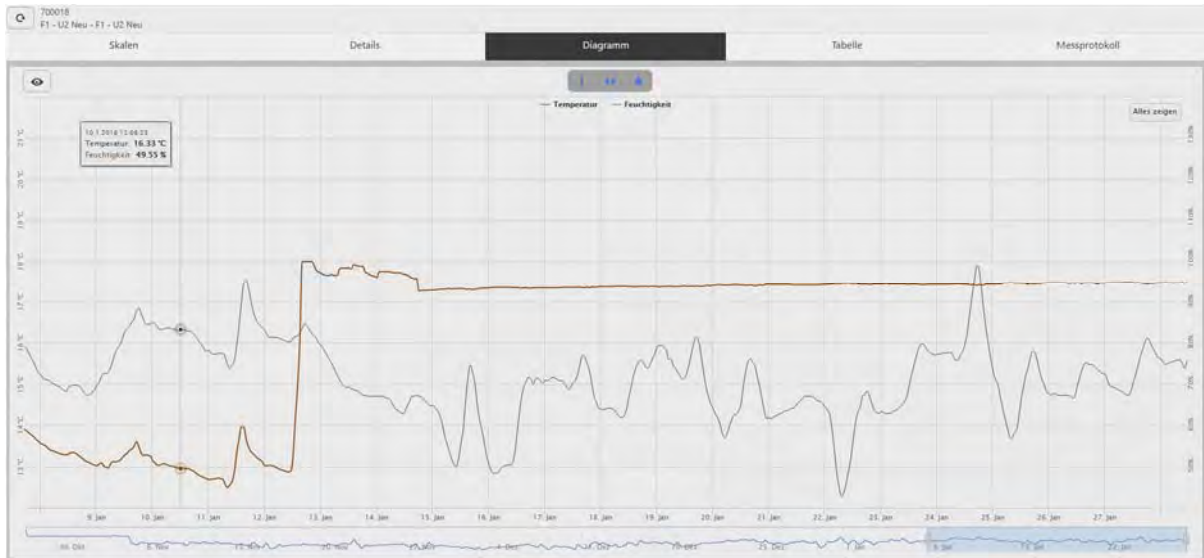
700018 Entwicklung der relativen Luftfeuchtigkeit und Temperatur in überlagerten Messkurven 08.01. – 28.01.18

Der Anstieg der relativen Luftfeuchtigkeit erfolgte schlagartig am 12. Jänner 2018 auf 100%. Danach war eine Abnahme bis auf $\approx 93\%$ festzustellen mit linearer geringfügig tendenzieller Steigung auf $\approx 95\%$ bis 96% .

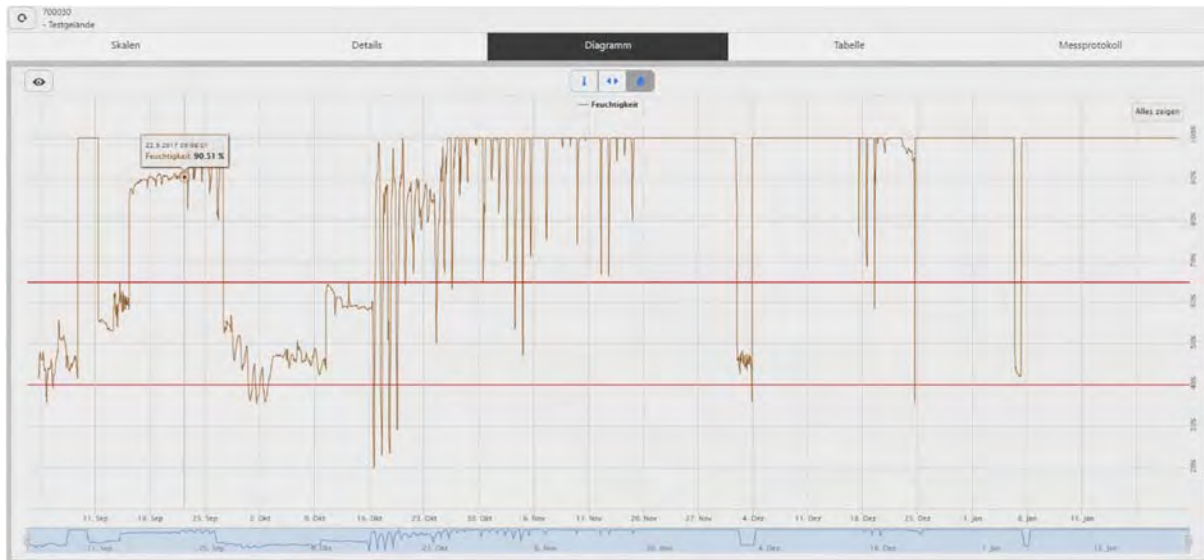
700030 Entwicklung der relativen Luftfeuchtigkeit 04.09.17 – 28.01.18

Vom 03. - 09.09.2017 wurde der Sensor im Büro des IFB gelagert, dementsprechend auch die relative Luftfeuchtigkeit, die zwischen ≈ 35 und 55% liegt.

Am 08.09.2017 wurde der Sensor in ein luftversiegeltes Wassergefäß mit einem Wasserstand von ca. 0,5 l eingebaut. Schlagartig erhöhte sich die Luftfeuchtigkeit auf 100% und verblieb bei diesem Wert bis 11.09.2017, wo der Sensor wieder ausgebaut wurde. Deutlich ist im Diagramm der schlagartige Abfall der relativen Luftfeuchtigkeit auf $\approx 55\%$ zu erkennen.

Die Lagerung des Sensors im Metallgefäß ab 28.09.2017 hatte Einfluss auf die Datenübertragung, die relative Luftfeuchtigkeit schwankte zwischen $\approx 35\%$ und 55% ; Ende war am 10.10.2017, danach erfolgte kurzfristig die Lagerung erfolgte im Büro.

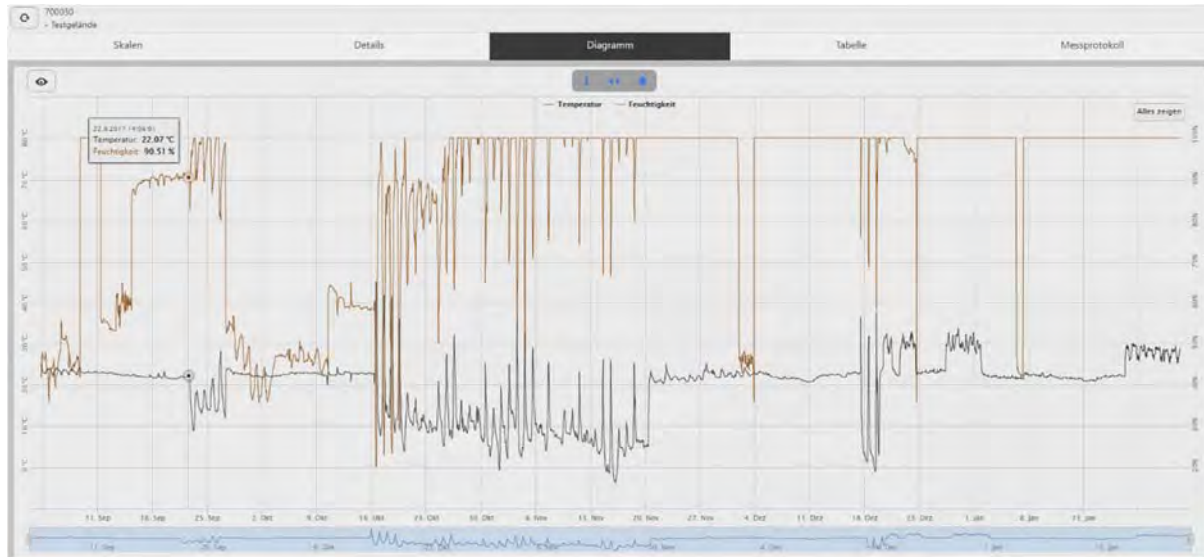
700030 Entwicklung der relativen Luftfeuchtigkeit und Temperatur in überlagerten Messkurven 04.09.17 – 28.01.18

Der Micro Sensor mit der Nummer 700030 erfüllte die Erwartungen hinsichtlich den gemessenen relativen Luftfeuchtigkeiten in Abhängigkeit der Temperaturen.

Im Diagramm mit den überlagerten Messkurven ist sehr deutlich festzustellen, dass in Abhängigkeit der Feuchtigkeitsmenge im Glasgefäß bei hoher Temperatur geringe relative Luftfeuchtigkeit und bei niedriger Temperatur höhere relative Luftfeuchtigkeit vorherrscht.

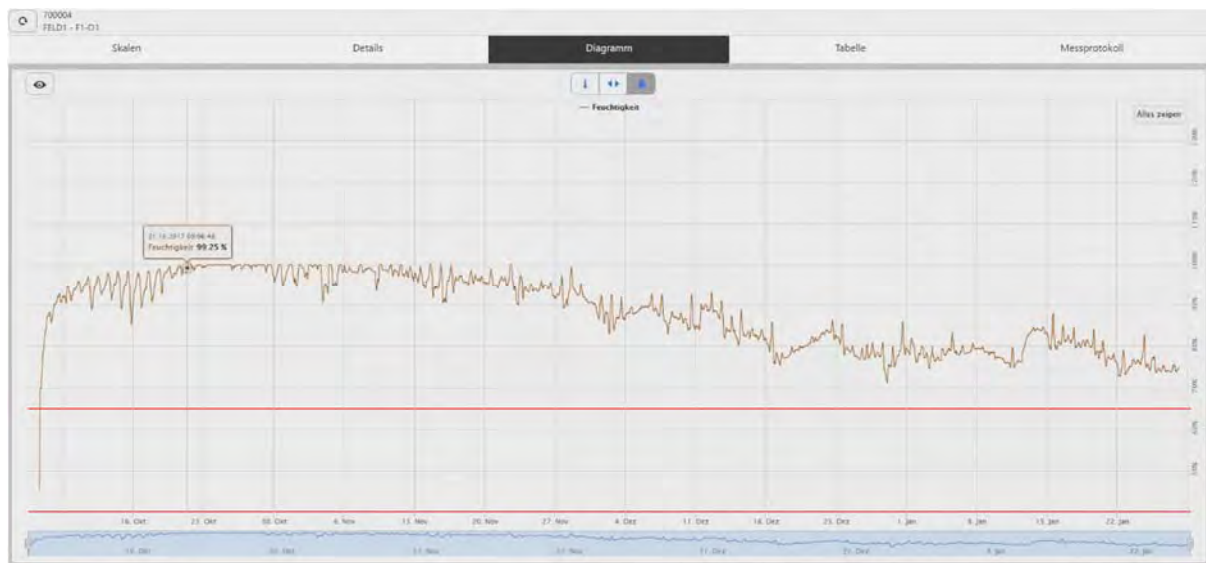
700004 Entwicklung der relativen Luftfeuchtigkeit 06.10.17 – 28.01.18

Nach dem Einbau steigt die relative Luftfeuchtigkeit tendenziell Richtung 100% und bleibt von ca. 20.10. bis 10.11.2017 auf hohem Niveau mit Schwankungen zwischen 90 % und 100%. Danach ist eine tendenzielle Reduktion der relativen Luftfeuchtigkeit bis \approx 75% festzustellen.

Ab 12.01.2018, wo die Bewässerung des Dachmoduls Nr. 1 erfolgte kam es zu einem Anstieg der relativen Luftfeuchtigkeit bis knapp unter 90%, danach wieder ein tendenzielles Absinken auf \approx 75%.

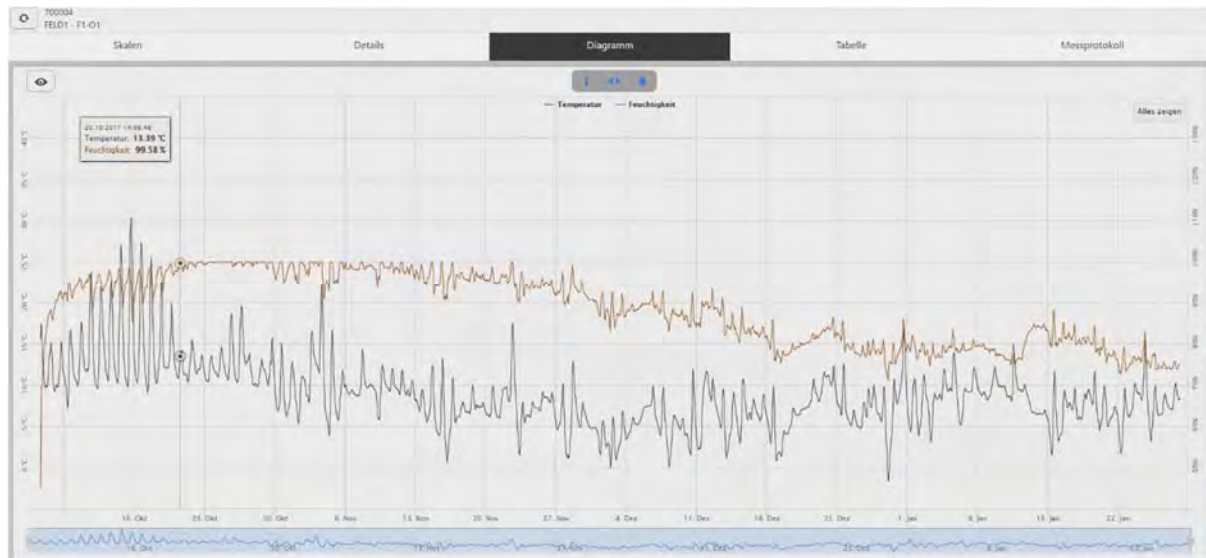
700004 Entwicklung der relativen Luftfeuchtigkeit und Temperatur in überlagerten Messkurven 06.10.17 – 28.01.18

Ab Mitte November 2017 beginnt die relative Luftfeuchtigkeit von $\approx 100\%$ langsam abzunehmen und pendelt sich mit Ende Jänner 2018 bei $\approx 75\%$ ein. Die dazu passenden Temperaturen bewegen sich zwischen 5°C und 10°C .

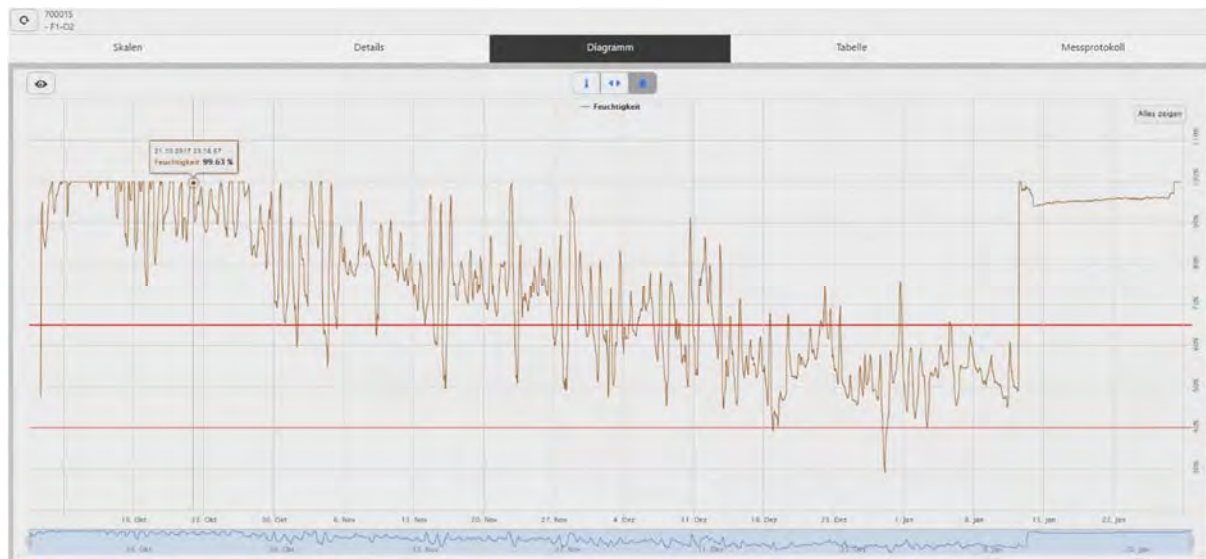
Skizze 40**700015** Entwicklung der relativen Luftfeuchtigkeit 06.10.17 – 28.01.18

Die relative Luftfeuchtigkeit steigt vom Einbautag am 06.10.2017 relativ rasch auf 100% an und behält bis Mitte Oktober 2017 relativ hohes Niveau. Die häufigen Reduktionen der relativen Luftfeuchtigkeit bis auf $\approx 75\%$ sind auf die Schwankungen der Temperatur im Dachmodul zurückzuführen. Die relative Luftfeuchtigkeit sinkt tendenziell und kontinuierlich bis zu einem Wert von $\approx 50\%$ bis 60% .

Am 12.01.2018 kommt es durch die Bewässerung des Moduls zu einem schlagartigen Anstieg der relativen Luftfeuchtigkeit auf 100%. An den darauffolgenden Tagen reduziert sich die relative Luftfeuchtigkeit auf $\approx 95\%$ um mit Ende Jänner 2018 wieder auf 100% relative Luftfeuchtigkeit anzusteigen.

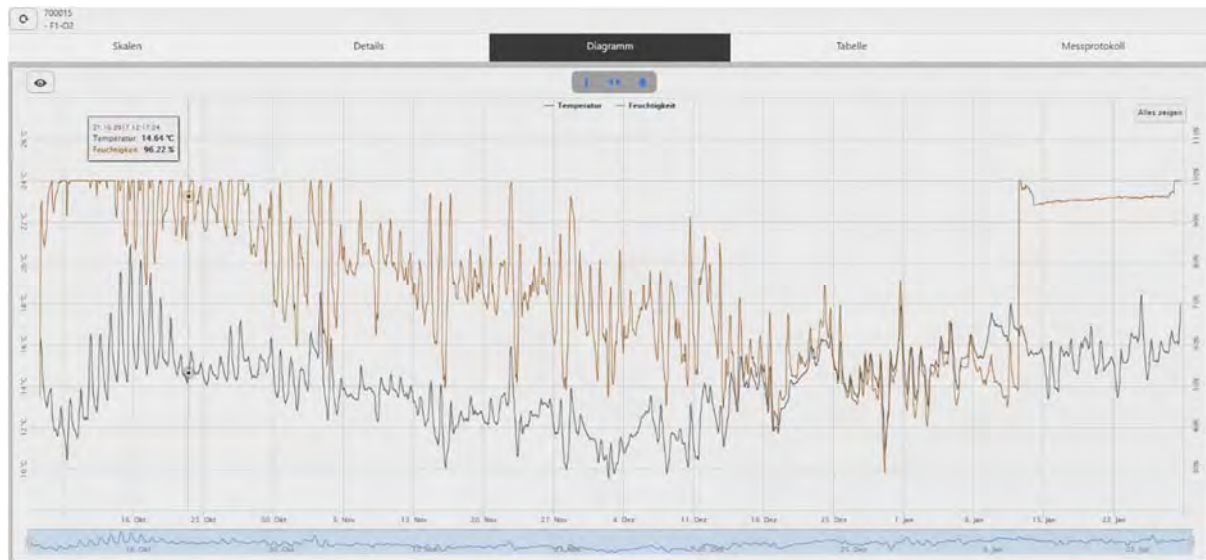
700015 Entwicklung der relativen Luftfeuchtigkeit und Temperatur in überlagerten Messkurven 06.10.17 – 28.01.18

Die Entwicklung der relativen Luftfeuchtigkeit ist anfangs relativ hoch und lag bei $\approx 100\%$. Tendenziell verliert das Dachmodul an relativer Luftfeuchtigkeit und werden bis Ende Jänner 2018 durchschnittliche Wert zwischen 50 und 60% gemessen.

Mit dem Bewässern des Dachmoduls ist ein logischer Anstieg der relativen Luftfeuchtigkeit auf 100% zu erwarten gewesen.

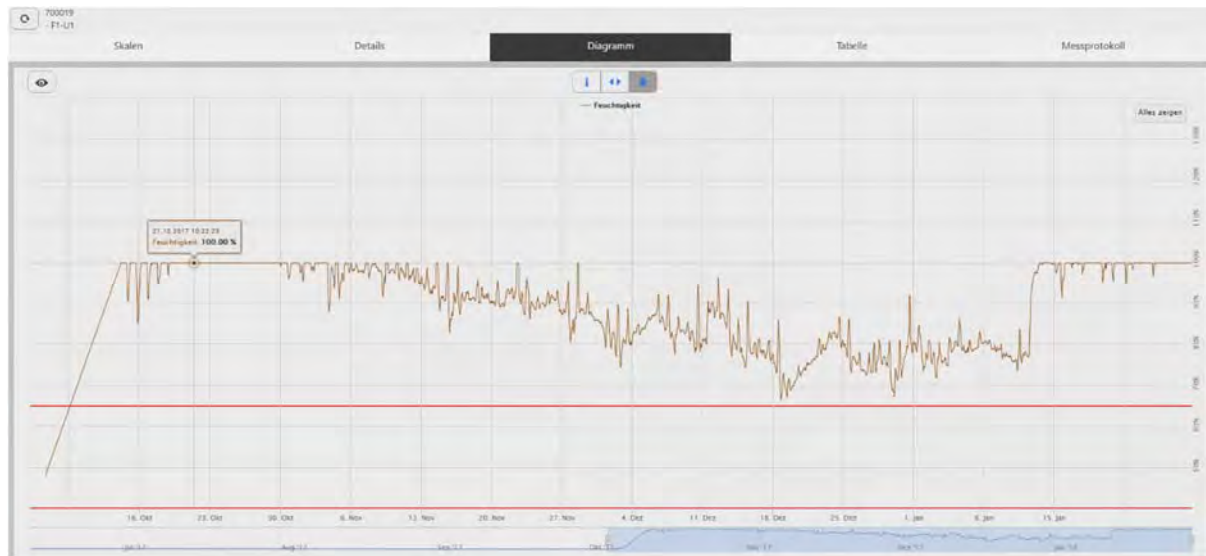
Skizze 43**700019** Entwicklung der relativen Luftfeuchtigkeit 06.10.17 – 28.01.18

Die Position des Sensors befindet sich auf der Oberfläche der 1. Lage Wärmedämmung. Der Luftfeuchtigkeitsverlauf ist sehr ähnlich der Skizze **XX** des Sensors 700004.

Bei der Installation des Sensors kam es bis Ende Oktober 2017 zu einem relativ hohen Anstieg der relativen Luftfeuchtigkeit, welcher sich dann bis Ende Jänner 2018 auf ein Niveau von \approx 75% bis 80% einpendelte.

Am 12.01.2018 kam es aufgrund der Bewässerung im Dachmodul Nr. 1 zu einem rasanten Anstieg der relativen Luftfeuchtigkeit auf 100%. Dieses hohe Niveau wird bis 28.01.2018 gehalten.

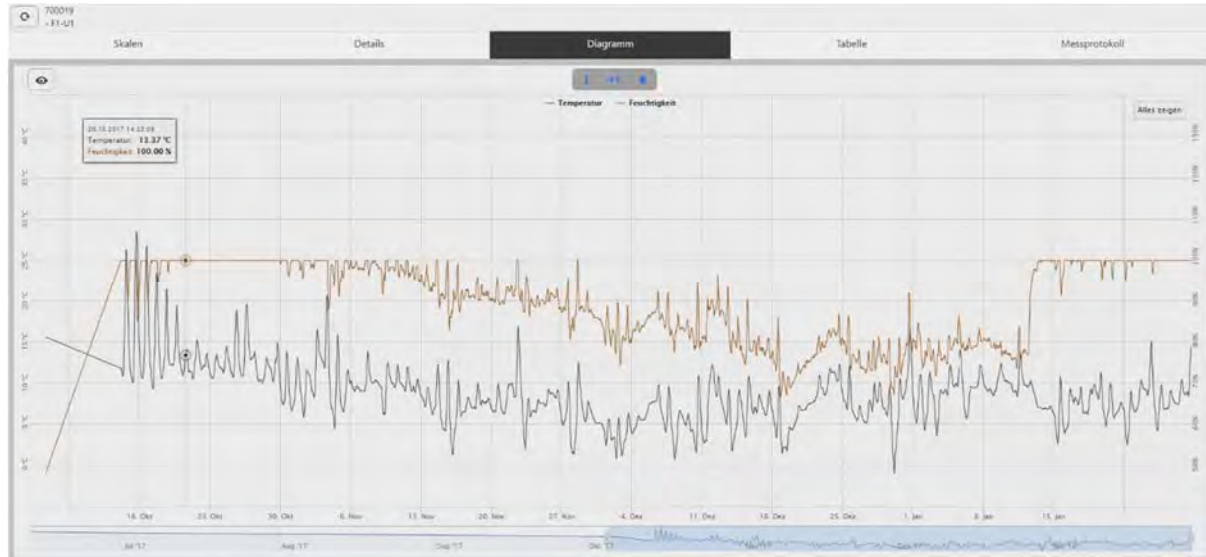
700019 Entwicklung der relativen Luftfeuchtigkeit und Temperatur in überlagerten Messkurven 06.10.17 – 28.01.18

Bis auf die relativ hohe Luftfeuchtigkeit bis Ende Oktober 2017 entspricht der Verlauf der relativen Luftfeuchtigkeit den Temperaturmessungen.

Die tendenzielle Gesamtentwicklung entspricht auch den Messergebnissen von Sensor 700004, bis auf das bei Sensor 700019 ab 12.01.2018 es zu einer deutlichen Steigerung der relativen Luftfeuchtigkeit kommt (Bewässerung des 1. Dachmoduls).

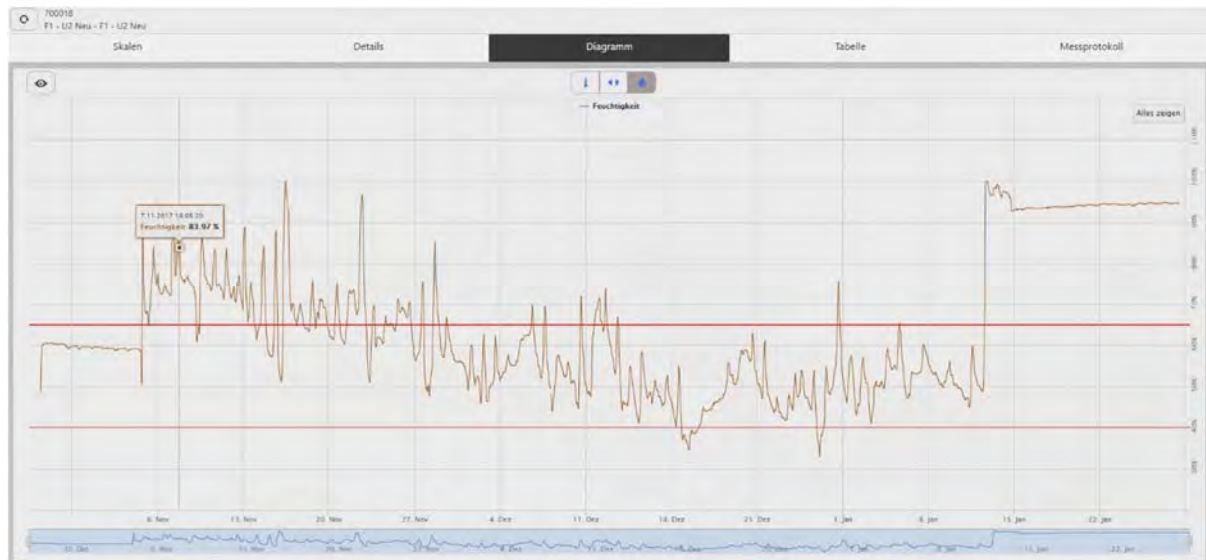
700018 Entwicklung der relativen Luftfeuchtigkeit 27.10.17 – 28.01.18

Jener Sensor, welcher Daten vom 06.10. bis 27.10.2017 aufgezeichnete hatte letztendlich einen Defekt, diese Daten sind nicht mehr verwertbar.

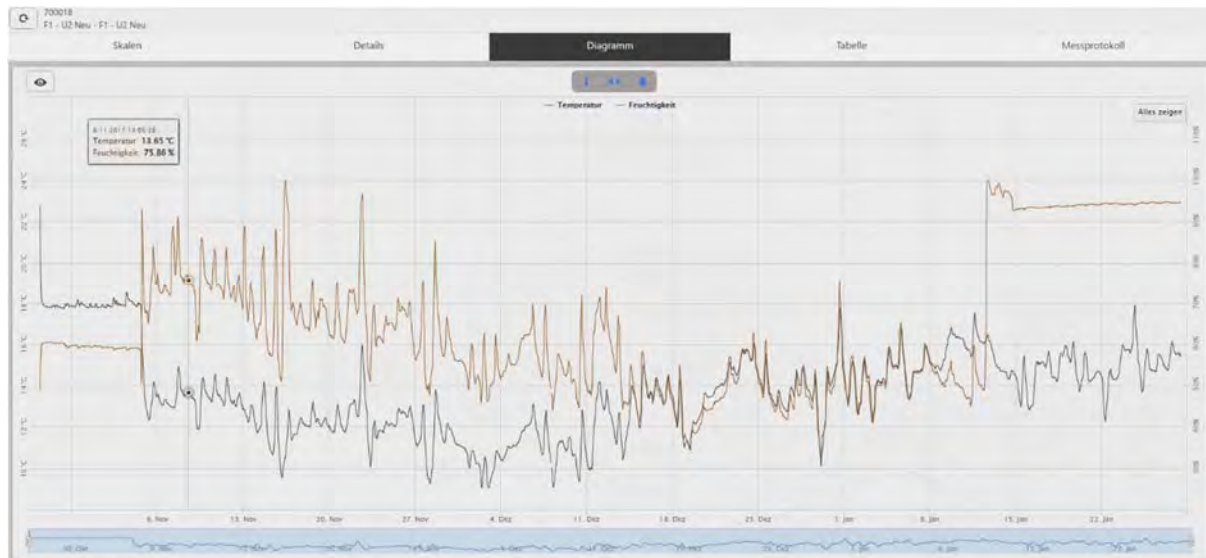
700018 Entwicklung der relativen Luftfeuchtigkeit und Temperatur in überlagerten Messkurven 27.10.17 – 28.01.18

Die relative Luftfeuchtigkeit entwickelt sich in Abhängigkeit der Temperatur erwartungsgemäß und lässt die Schlussfolgerung zu, dass es sich um einen funktionstüchtigen Dachschichtenaufbau handelt.

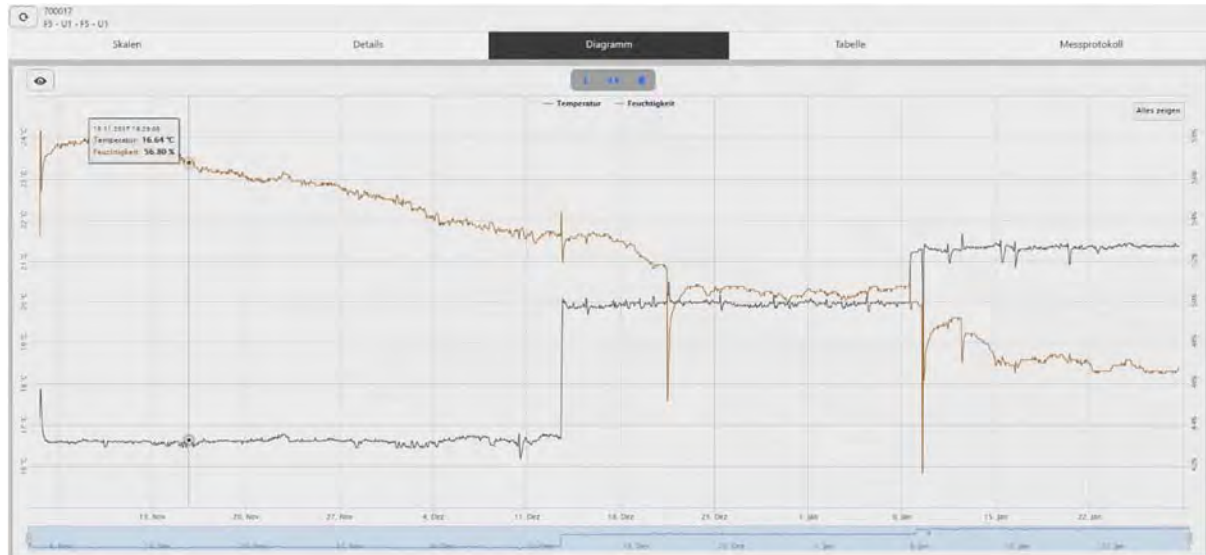
Der Verlauf der Messkurve, welche die relative Luftfeuchtigkeit darstellt, wäre noch einigermaßen plausibel zu erklären, bewegen sich die Werte der übrigen Sensoren in etwa auf ähnlichem Niveau. Die Amplituden der Messkurve sind jedoch relativ ungewöhnlich. Bei der Betrachtung der Temperaturmesskurven, insbesondere deren stufenförmiger Anstieg wäre davon auszugehen, dass der Micro Sensor einen Defekt in der Kalibrierung aufweist. Rückschlüsse auf die Funktionsfähigkeit des Dachschichtenaufbaus sind mit diesen Messwertergebnissen nur eingeschränkt möglich.

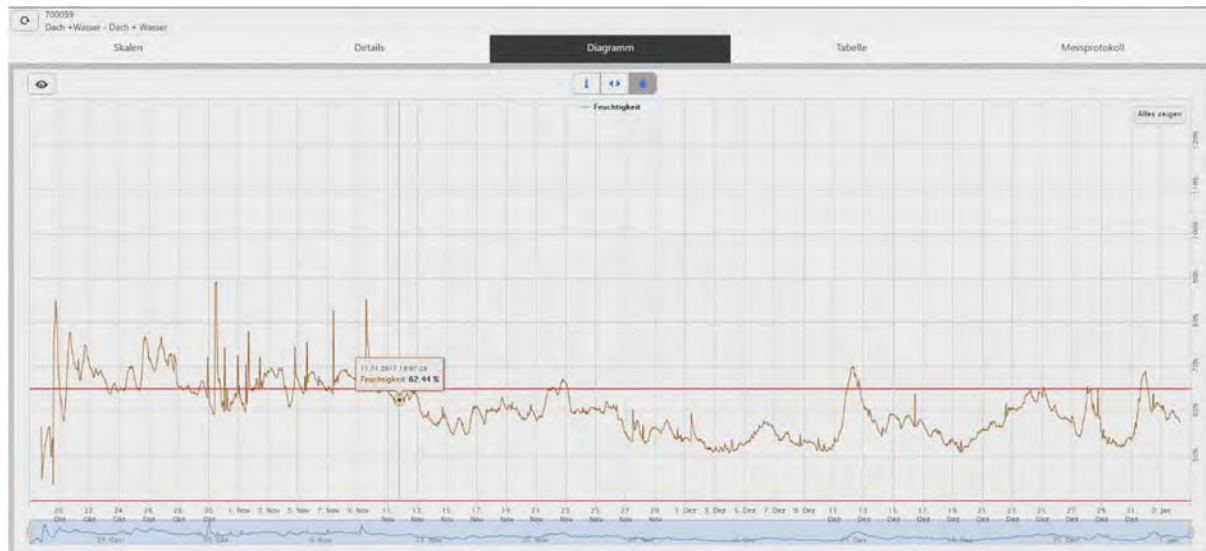
Laut Angaben der Projektleitung wurde dieser Sensor in einem Dachbereich eingebaut, wo es zu einem Wassereintritt im Zuge der Errichtungsphase gekommen war. Anhand der Messergebnisse der relativen Luftfeuchtigkeit, insbesondere bis 11.11.2017 ist zu erkennen, dass Spitzenwerte bis knapp 90% relative Luftfeuchtigkeit vorgelegen waren. Ab Mitte November 2017 kommt es zu einer tendenziellen Reduktion der relativen Luftfeuchtigkeit, ist diese jedoch zwischen 50% und $\approx 70\%$ höher als wie bei vergleichsweise anderen Sensorpositionen am Projekt des Kaiser Franz Josef Spitals.

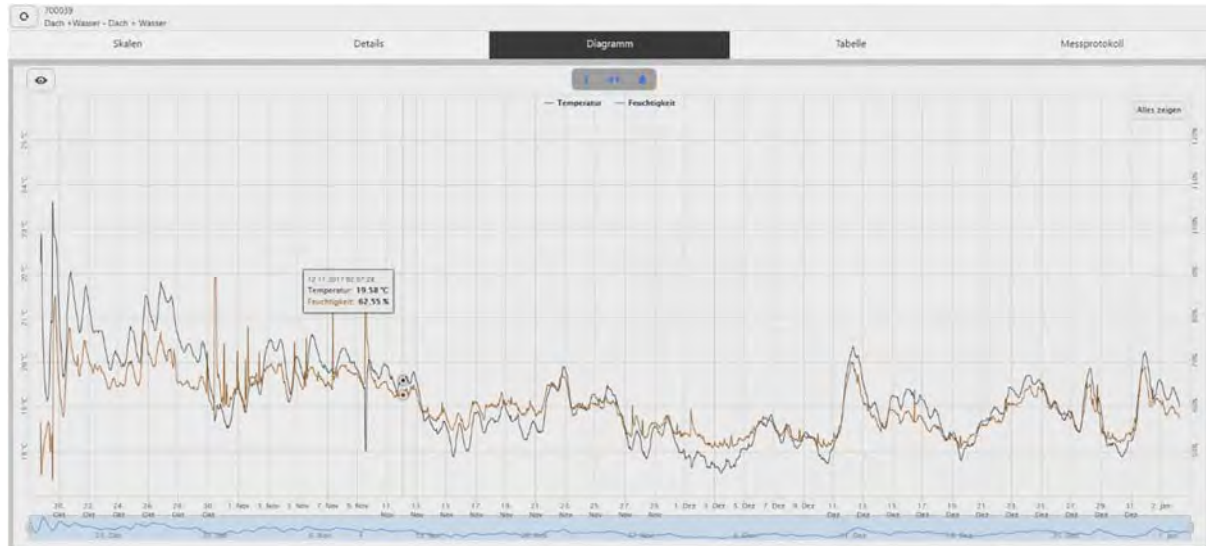
Der Sensor wurde in einem Dachbereich eingebaut, wo es im Zuge der Ausführungsphase zu Wassereintritten gekommen war. Die relative Luftfeuchtigkeit ist demnach etwas höher als bei vergleichweisen Sensoren am Kaiser Franz Josef Spital, ist jedoch auch die etwas niedrigere Bauteiltemperatur für die erhöhte relative Luftfeuchtigkeit verantwortlich.

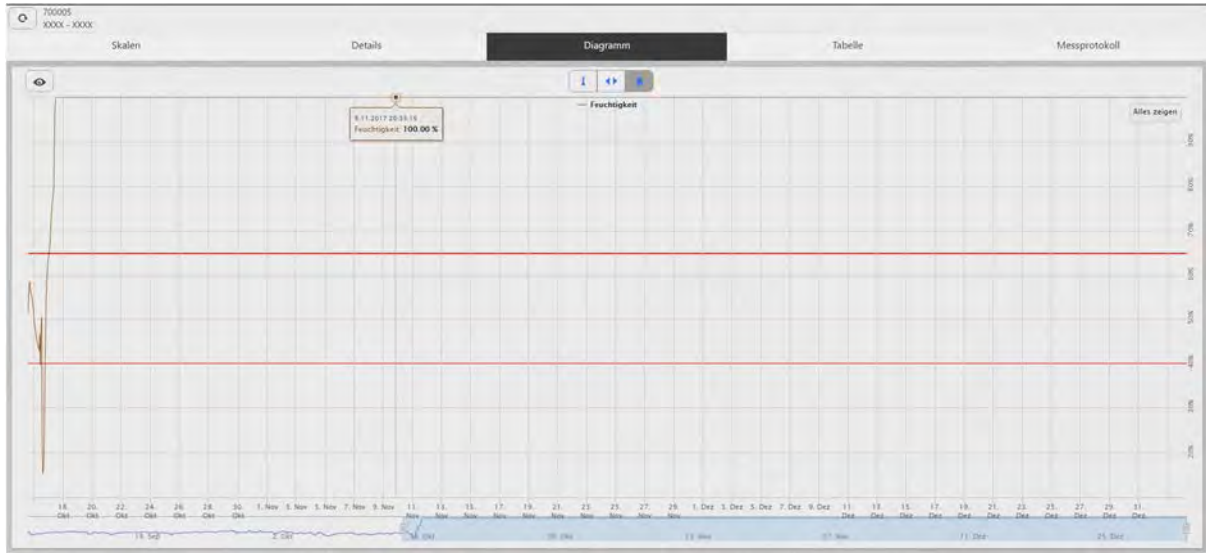
Der eingebaute Sensor zeigt seit seiner Installation eine Luftfeuchtigkeit von 100%. Nach Rücksprache mit Firma Entner wurde betätigt, dass der Sensor in einem Flachdachaufbau mit feuchten Wärmedämmplatten eingebaut wurde.
