ABDICHTUNGEN KURZFRISTIGEN BESTANDS IM ZUGE VON BAUARBEITEN

Der folgende Artikel beschreibt auszugsweise das Ergebnis eines Forschungsprojektes, das vom IFB, Institut für Flachdachbau und Bauwerksabdichtung, im Auftrag der Landesinnung Bau Wien mit Unterstützung der Forschungsförderungsgesellschaft (FFG) durchgeführt wurde.

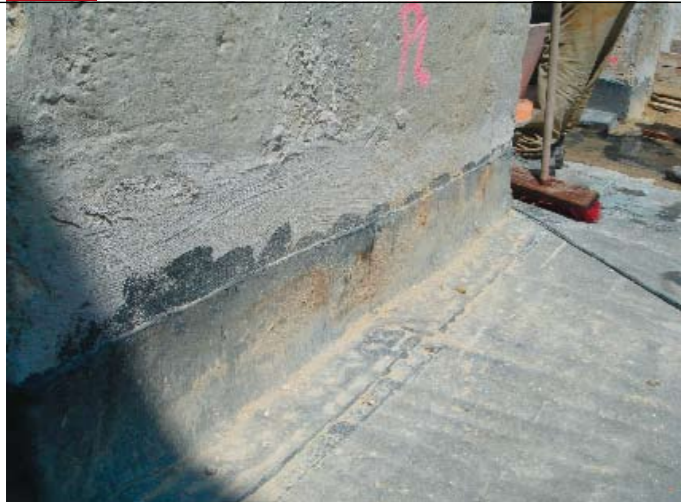
Richtiger Kaminanschluss.

Verbesserung der Qualität der Ausführung von Hochzügen, sodass flächendeckend Hohlkehlen bzw. Neuperputz im Bereich der Hochzüge ausgeführt werden, damit die Bauschutzabdichtung gegen Hinterläufigkeit (besser) geschützt wird.

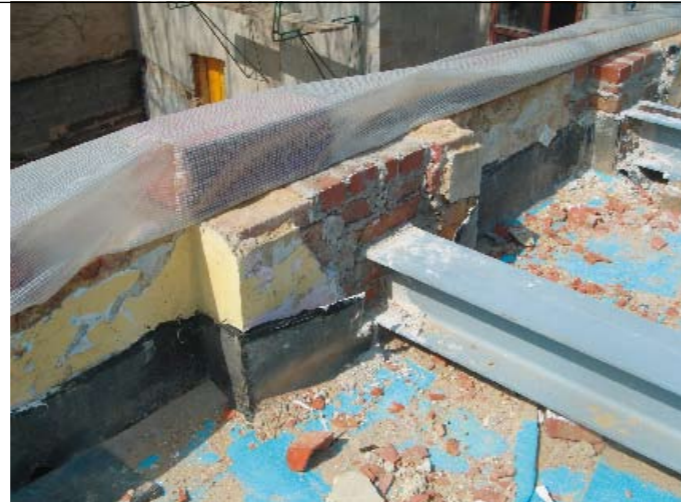
Falscher Dachrandabschluss.

Zum Schutz von Attiken und Mauerkronen ist eine Weiterentwicklung und Verbesserung der verwendeten Materialien (z.B. Plane mit integrierten Gewichten oder Wasserkammern an den Seiten) anzustreben.
