INTERNER TECHNISCHER BERICHT

Wien 17.07.2013

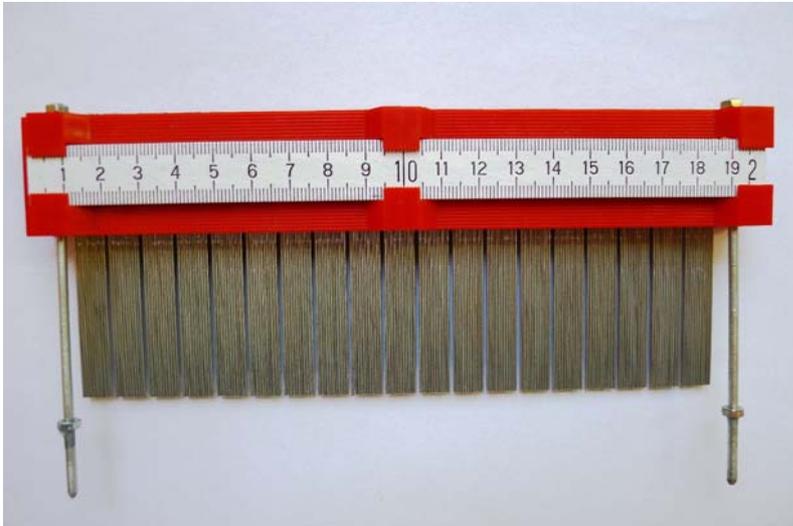
Bild 1

Profillehre inkl. fabrikmäßig integrierter Messnadeln. Messnadelstärke ca. 1 mm, Länge der Profillehre 19 cm. Die links und rechts am Ende der Profillehre befindlichen Gewindestangen wurden nachträglich für die Studie eingebaut um einen gleichmäßigen Abstand der Profillehre von der zu messenden Oberfläche zu gewährleisten. Die auf den Gewindestangen fixierten Tiefenanschläge waren 20 mm vom Gewindestangenende distanziert. Dies bedeutet, dass das rote Gehäuse der Profillehre nicht mit der Untergrundoberfläche in Berührung kommt.

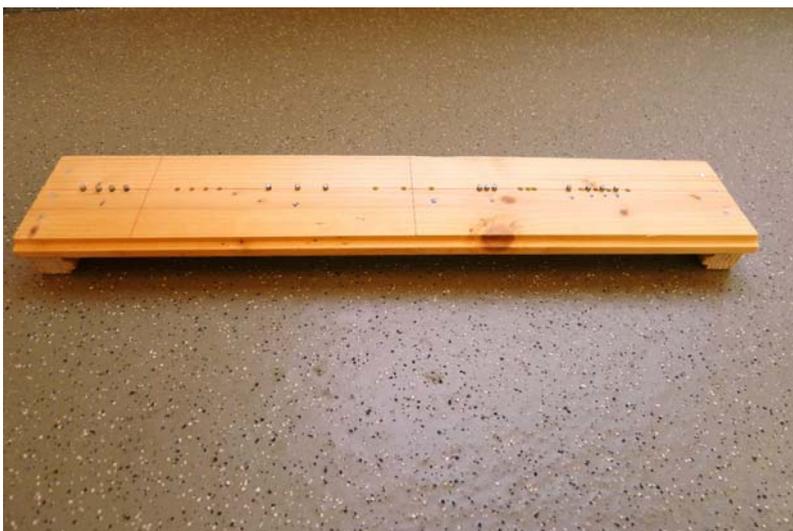
Bild 2

Holzmodell mit linear angeordneten 3mm hohen Erhöhungen und 3mm tiefen Vertiefungen.

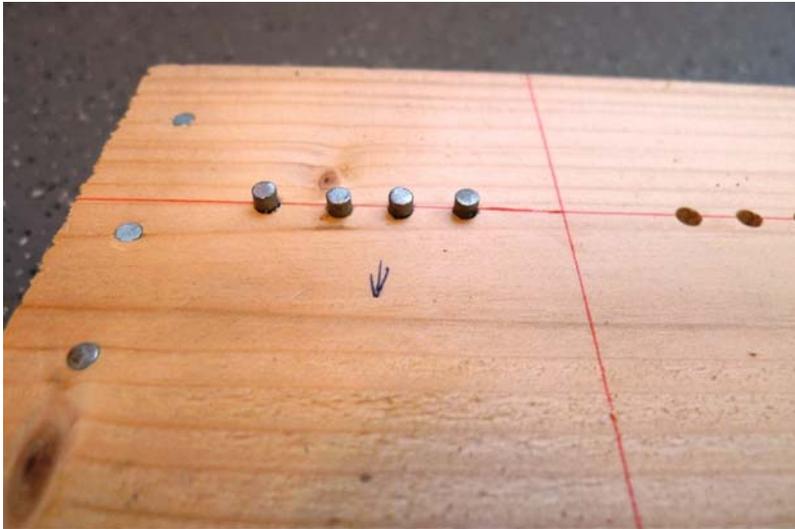
Bild 3

Vier Stahlstifte $d=4\text{mm}$ Höhe 3 mm, Abstand zueinander ca. 10 mm.

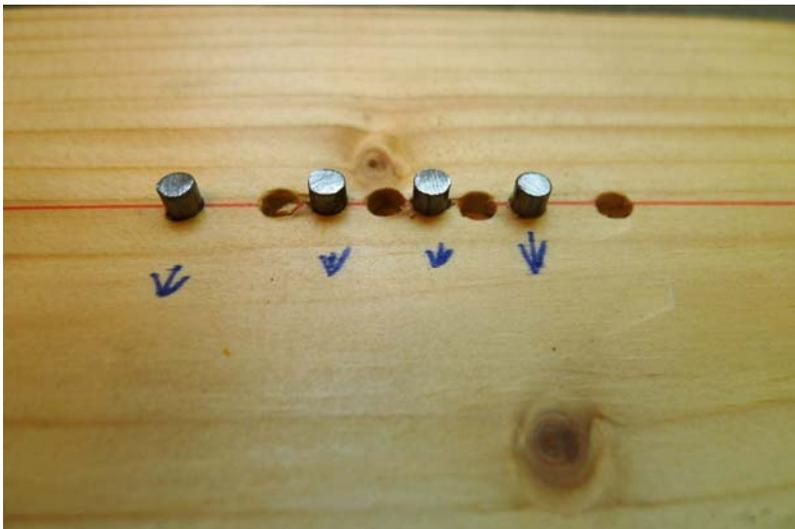
Bild 4

Vier Stahlstifte Höhe 3 mm mit unmittelbar angrenzenden 3mm tiefen Bohrungen $d=4\text{mm}$.

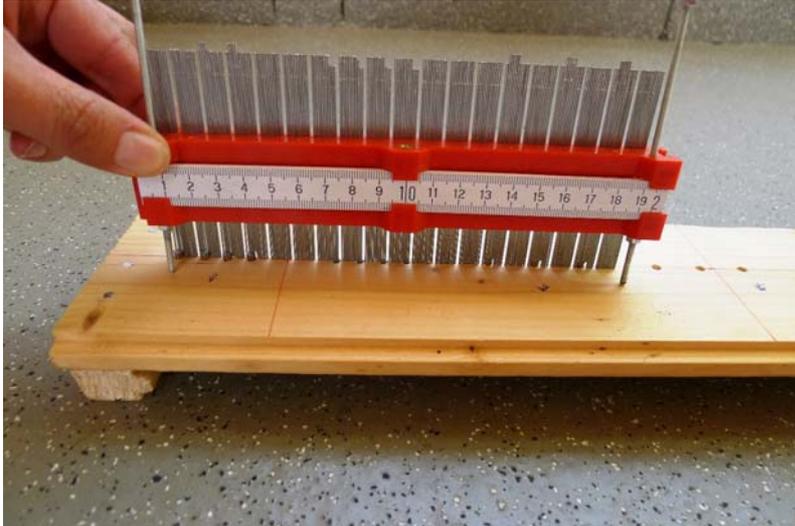
Bild 5

Die Nadeln der Profillehre wurden auf den Erhöhungen und Vertiefungen aufgesetzt und das rote Gehäuse der Profillehre über die Gewindestangen bis zu den Anschlagsscheiben niedergedrückt.

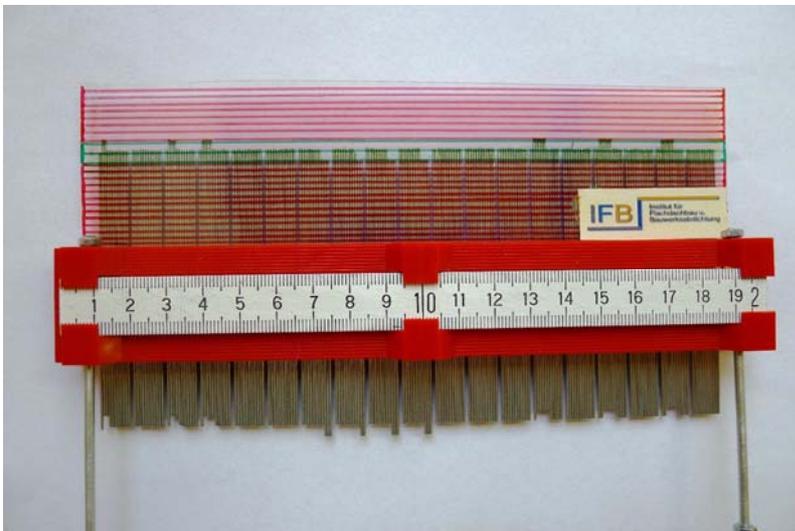
Bild 6

Für die Bestimmung der zulässigen oder unzulässigen Oberflächenrauheit wurde eine Schablone angefertigt, welche eine grüne Zone mit Nulllinie (Nulllinie) aufweist. Oberhalb und unterhalb befindet sich die rote, unzulässige Zone. Die Gesamtbreite der grünen Zone beträgt 6 mm, die Nulllinie befindet sich in der Mitte. Unter der gegenständlichen Annahme, dass Erhöhungen von 3 mm über der Nulllinie und Vertiefungen von 3 mm unterhalb der Nulllinie zulässig sind, müssen sich in sämtlichen nachfolgenden Prüfungen die Prüfnadelspitzen in dieser grünen Zone befinden. Da die Erhöhungen bzw. Bohrungen von Bild 5 exakt 3 mm ausmachen, befinden sich die Prüfnadeln im grünen Toleranzbereich.

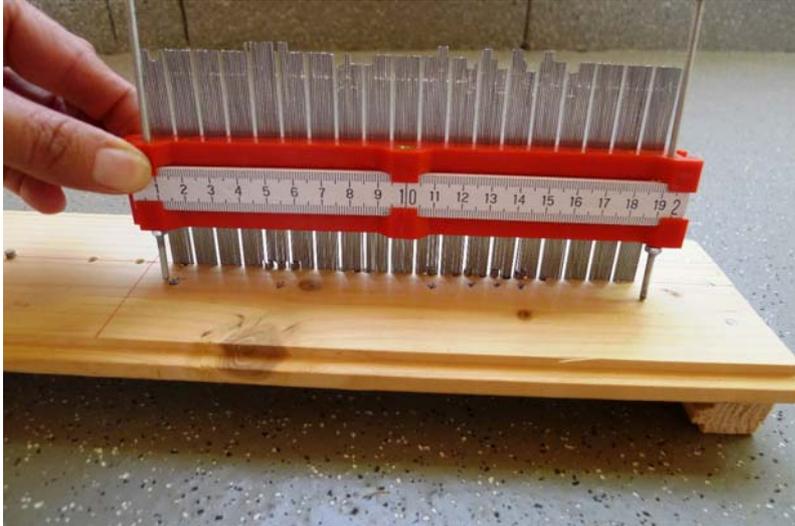
Bild 7

Weiterer Versuch am Holzmodell, wobei die Metallstifte und Bohrungen unterschiedliche Abstände zueinander aufweisen. Die Erhöhung bzw. Vertiefung beträgt jeweils 3 mm.

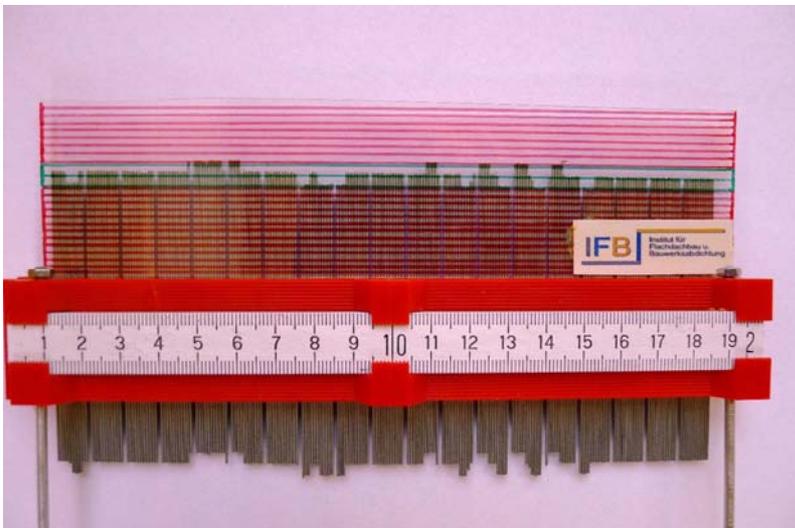
Bild 8

Das Ergebnis nach Auflegen der Prüfschablone zeigt, dass sich sämtliche Prüfspitzen im grünen Toleranzbereich befinden.

Obwohl die Erhöhung und Vertiefung der Stahlstifte in jede Richtung 3 mm betrug, war das subjektive Empfinden als Oberflächenrauheit nicht besonders störend und würde auf den Baustellen vielfach nicht beachtet werden. Als Begründung könnte unter anderem angeführt werden, dass die Erhöhungen und Vertiefungen einen sehr geringen Durchmesser aufwiesen.

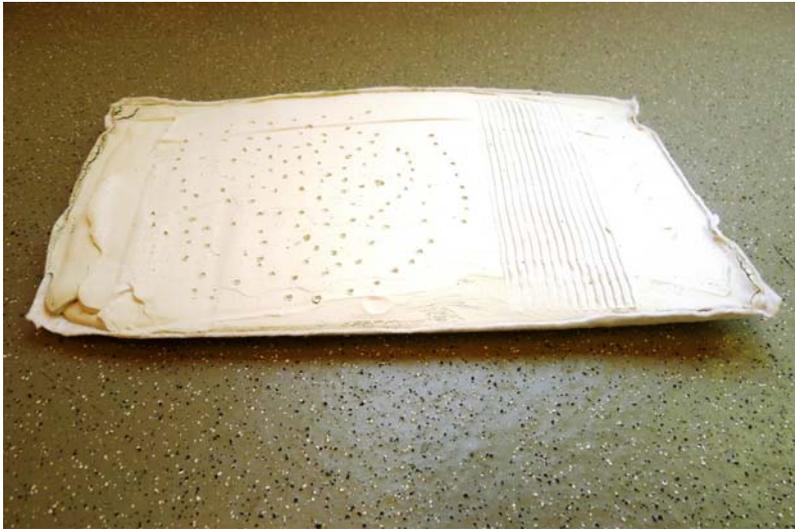
Bild 9

Gipsmodell mit **mäßiger** Oberflächenrauheit.

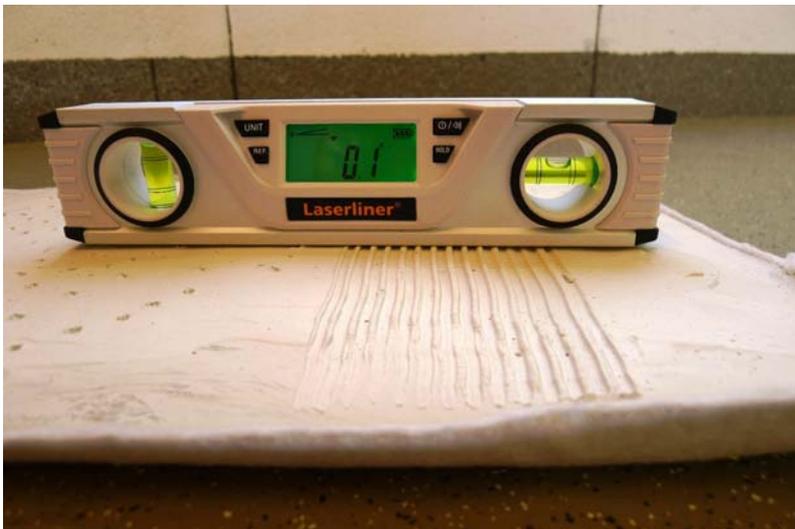
Bild 10

Rautiefe von ca. 3 mm mit Zahnspachtel hergestellt.

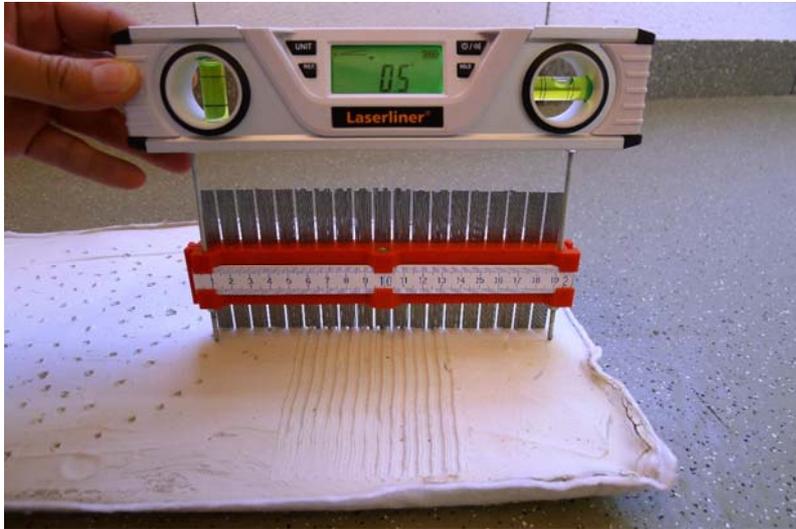
Bild 11

Die Profillehre sollte immer parallel zur Oberfläche geführt werden. Gewährleistet werden kann dies durch z. B. Auflegen einer Wasserwaage.

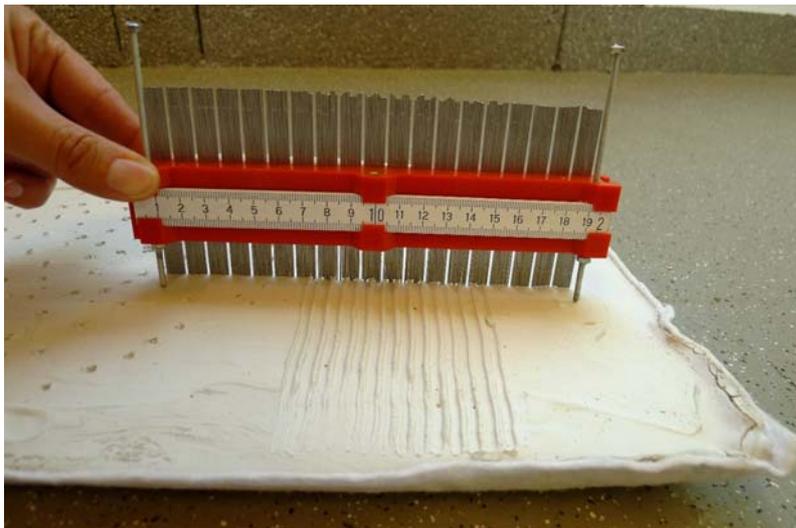
Bild 12

Profillehre wird bis auf die Anschlagsscheiben niedergedrückt.

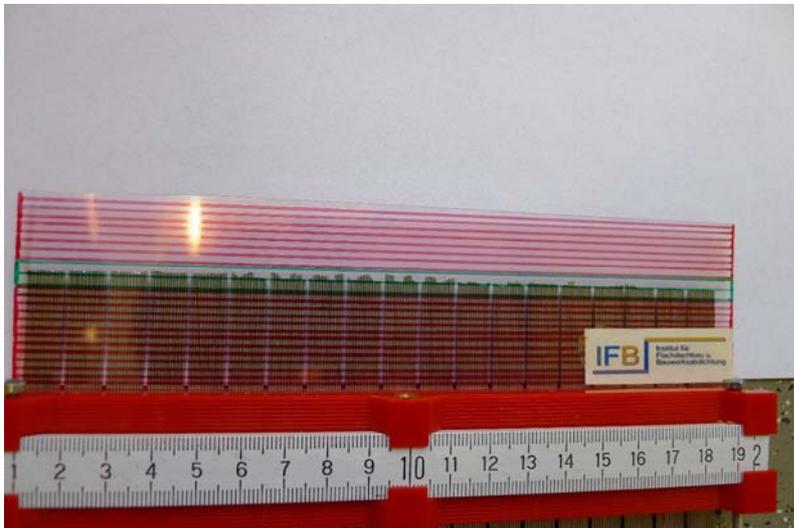
Bild 13

Die Betrachtung über die Prüfschablone zeigt, dass gegenständliche Oberflächenrauheit im Toleranzbereich liegen würde.

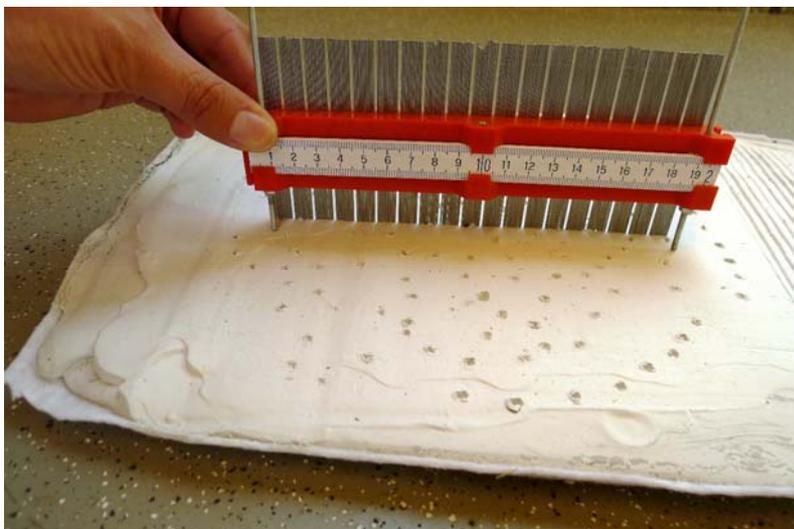
Bild 14

Simulierte punktuelle Vertiefungen in der Oberfläche, Tiefe ca. 2 bis 3 mm.

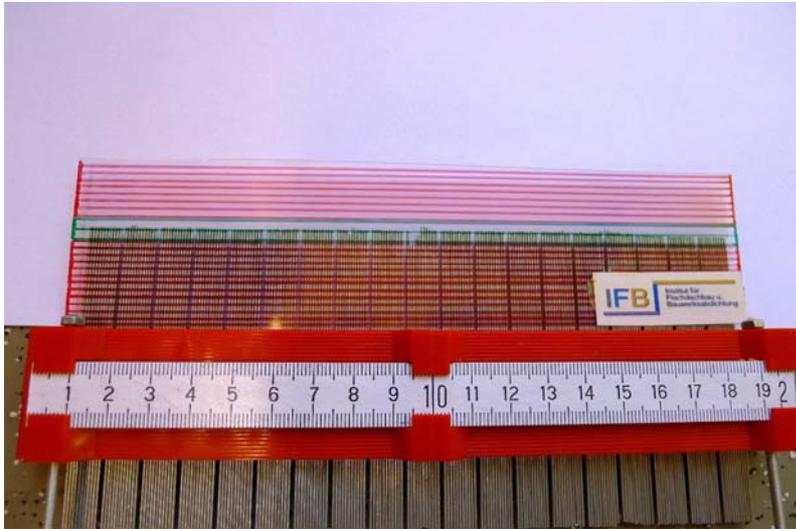
Bild 15

Unter Betrachtung der Prüfschablone ist keine signifikante Auswirkung der Oberflächenrauheit über die Prüfspitzen zu erkennen. Untergrund wäre als funktionstauglich zu beurteilen.

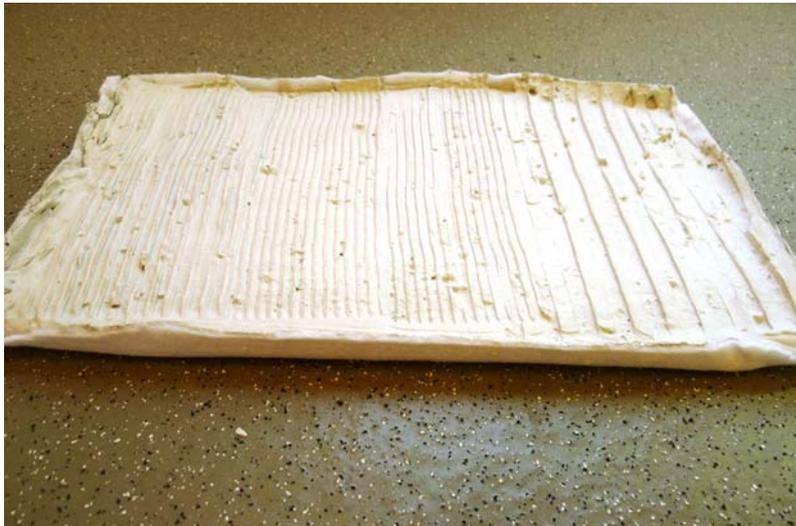
Bild 16

Gipsmodell mit **erhöhter** Oberflächenrauheit.

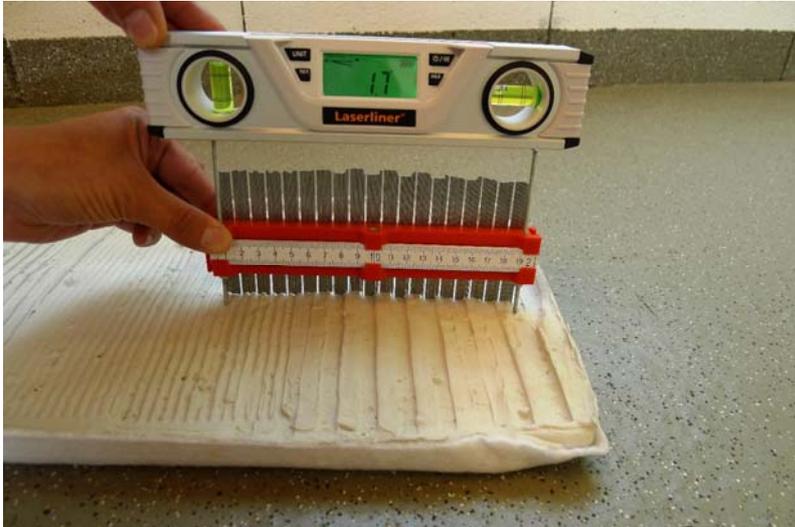
Bild 17

Aufsetzen der Profillehre, gegebenenfalls unter Zusatz einer Wasserwaage.

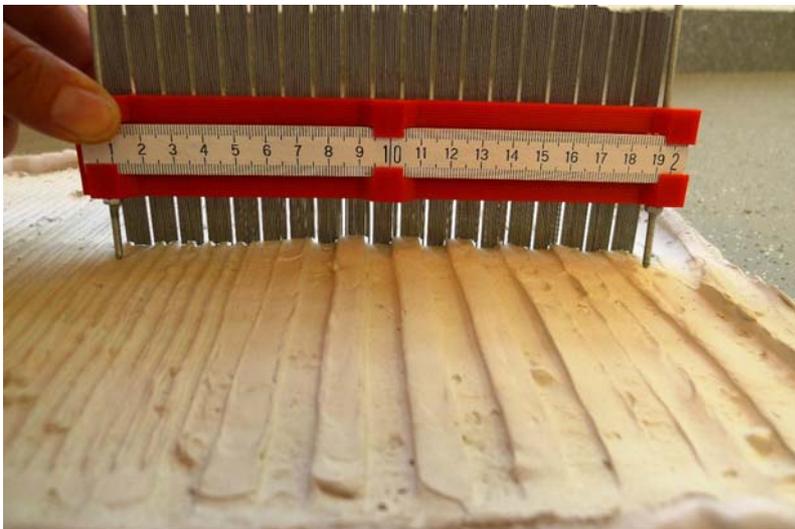
Bild 18

Detailansicht: Eindringtiefe der Prüfspitzen.

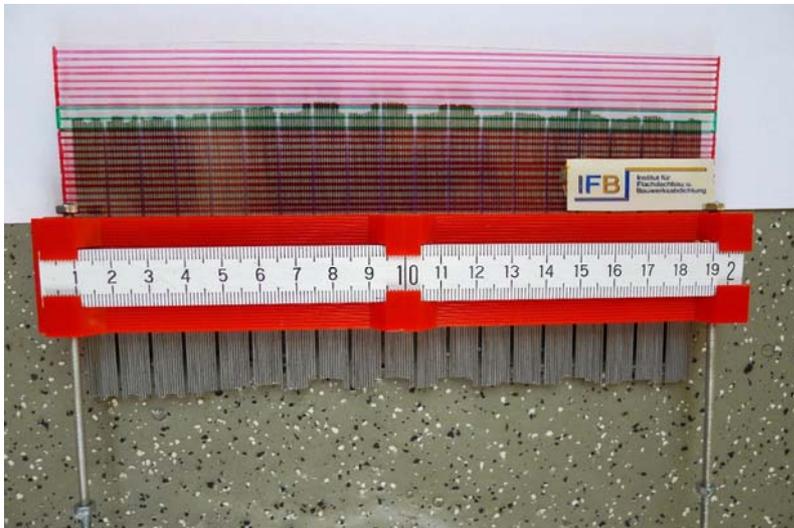
Bild 19

Auflegen der Prüfschablone (Messung von Bild 18). Der Untergrund zeigt schon eine besonders raue Oberfläche, dennoch befinden sich die Prüfspitzen noch immer scharf an der Grenze des grünen Toleranzbereiches. Dieser Untergrund wäre noch als funktionstauglich zu beurteilen.

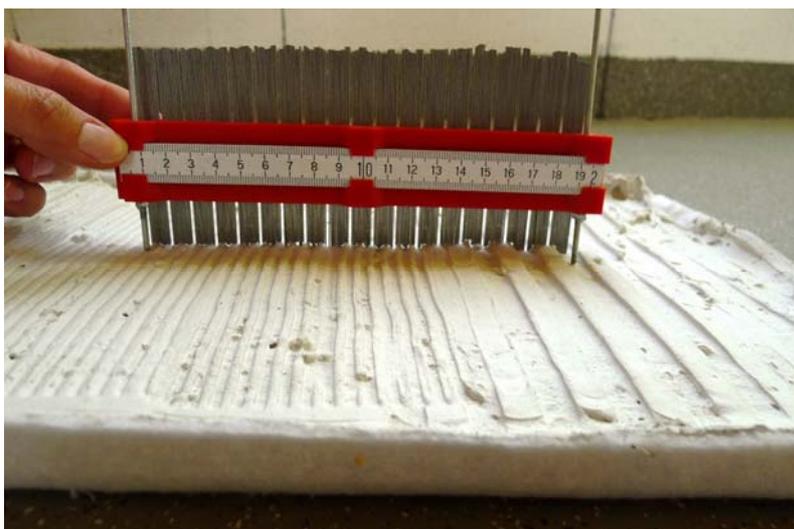
Bild 20

Weiterer Versuch auf dem Modell mit **erhöhter** Oberflächenrauheit.

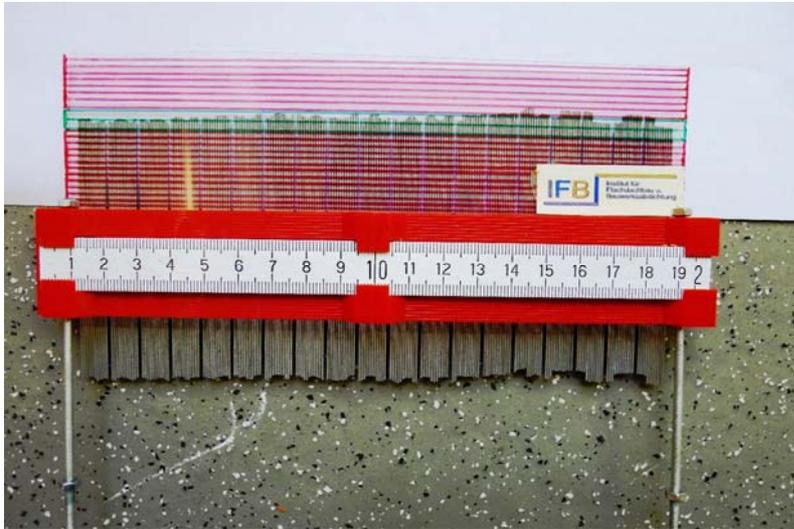
Bild 21

Einige Prüfspitzen befinden sich bereits außerhalb des grünen Toleranzbereiches.

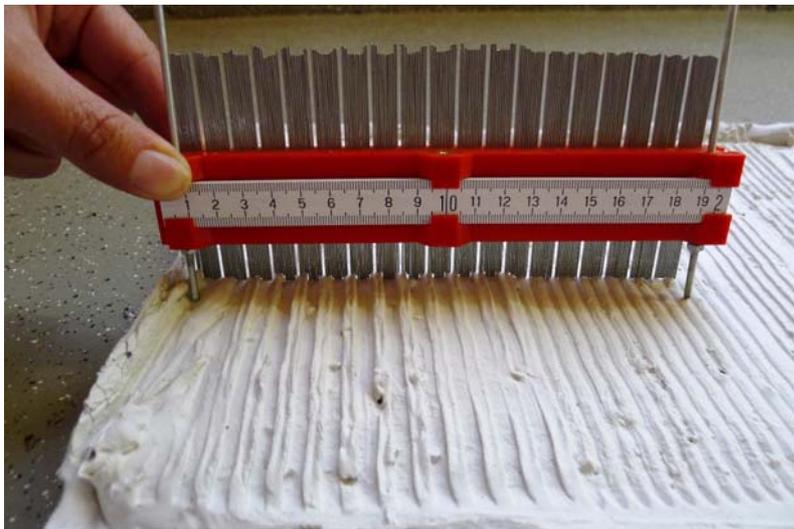
Bild 22

Weiterer Messversuch auf dem Modell mit **erhöhter** Oberflächenrauheit.

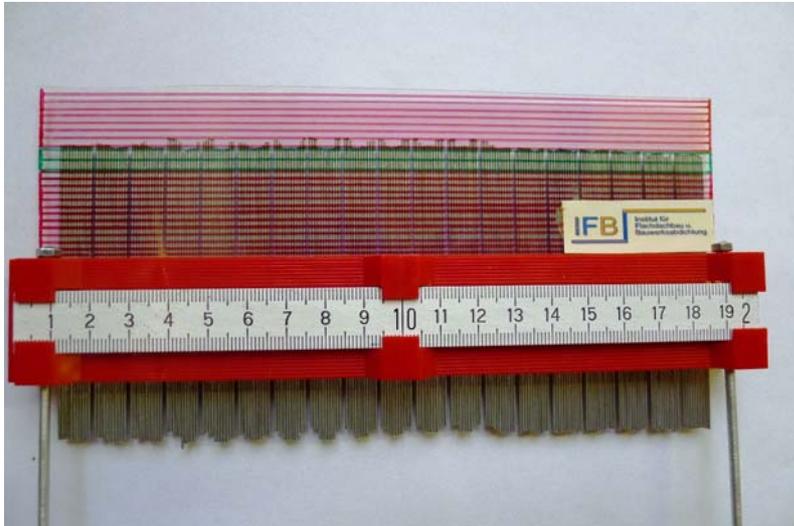
Bild 23

Die Oberflächenstruktur des Modells zeigt bereits augenscheinlich deutlich erhöhte Rauheit, was auch an den Prüfspitzen erkennbar war. Zahlreiche Prüfspitzen befinden sich im roten –nichttauglichen- Bereich.

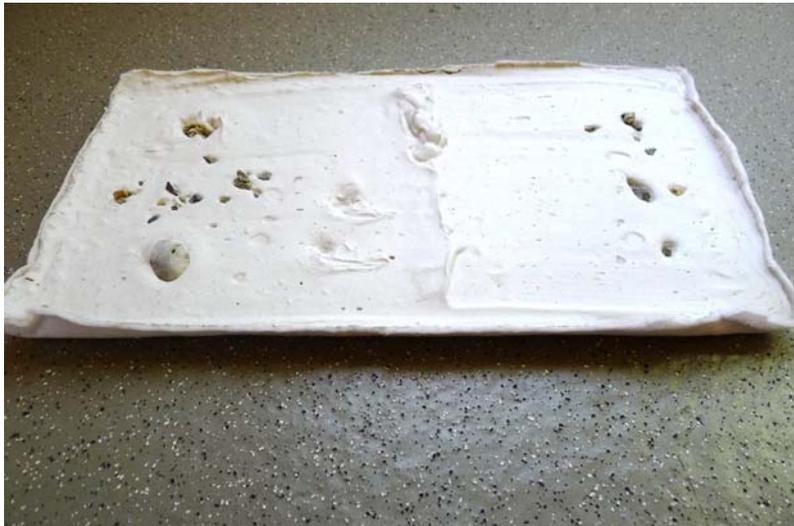
Bild 24

Gipsmodell mit **sehr hoher** Oberflächenrauheit.

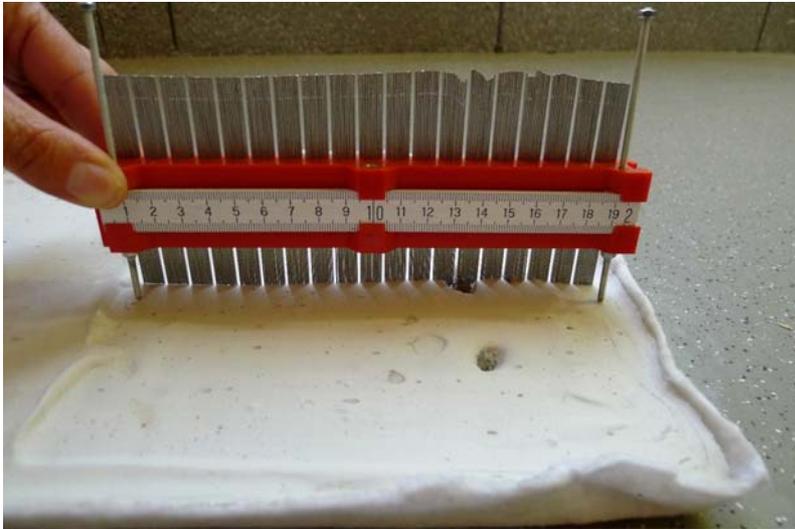
Bild 25

Aufsetzen der Profillehre.

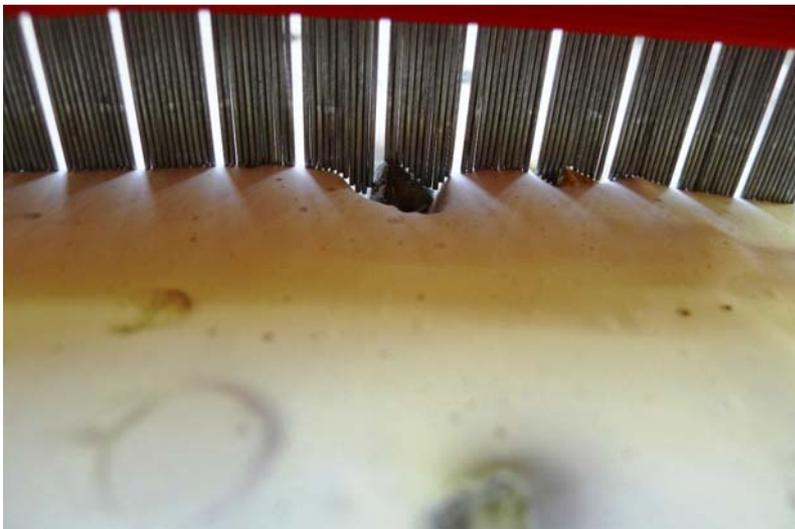
Bild 26

Detailansicht: Baupraktisch wäre diese Situation mit einem Kiesnest in einer Betonoberfläche zu vergleichen.

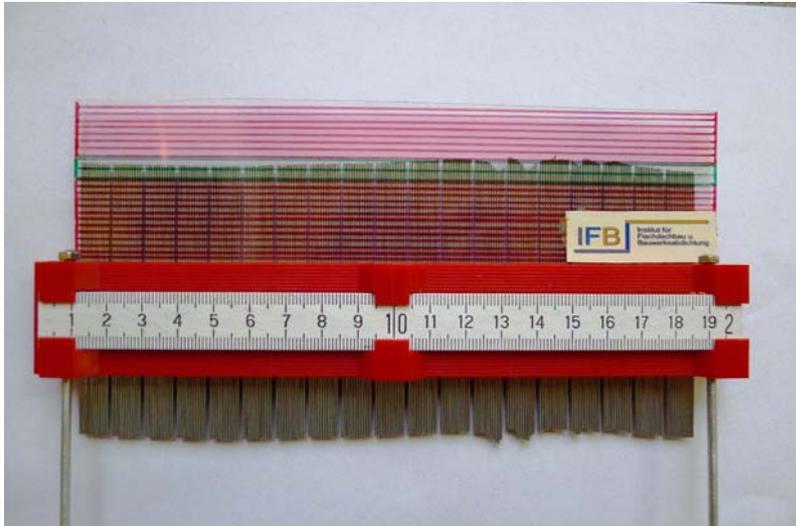
Bild 27

Rein optisch wirkt die Oberfläche schon besonders rau, jedoch keine der Messprüfspitzen befand sich auf der Prüfschablone im roten Bereich.

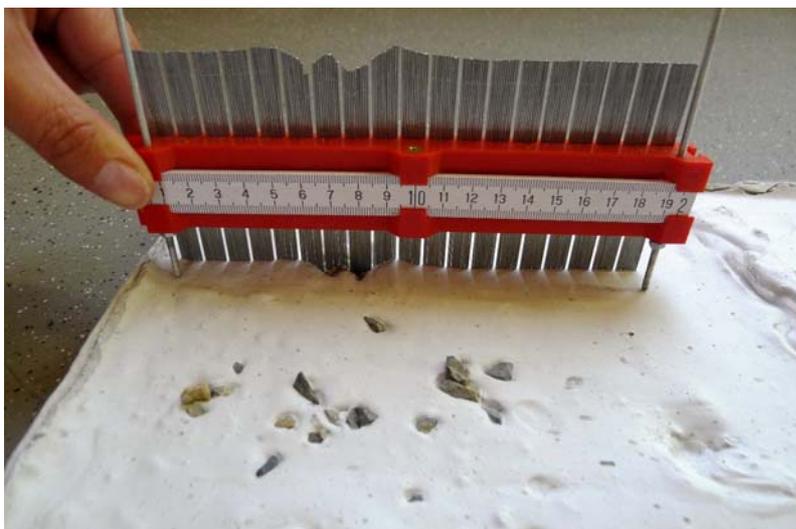
Bild 28

Weiterer Versuch auf dem Gipsmodell mit **sehr hoher** Oberflächenrauheit.

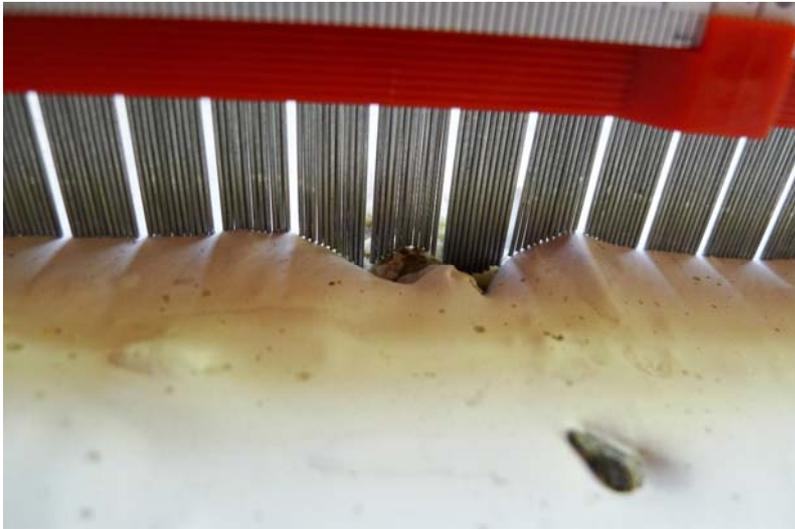
Bild 29

Detailansicht, könnte baupraktisch einem Kiesnest entsprechen.

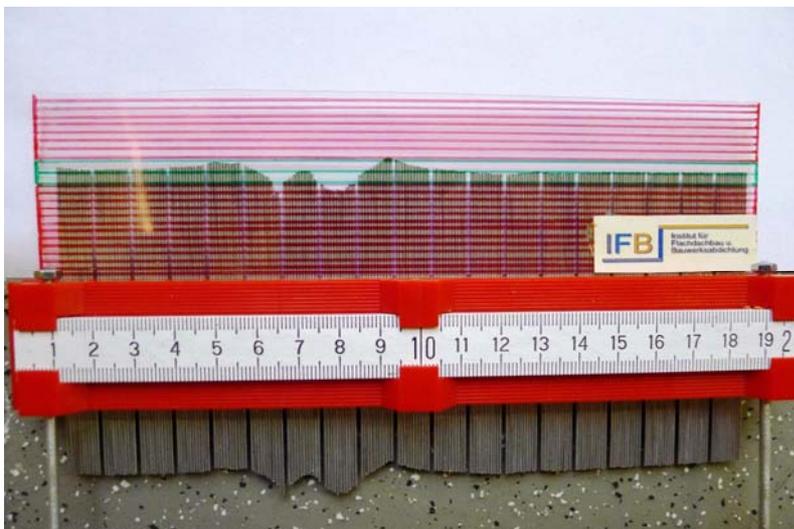
Bild 30

Die Oberflächenrauheit würde baupraktisch einem lokalen Kiesnest entsprechen. Wie bei Auflage der Prüfschablone zu erkennen, waren ca. 10 Prüfspitzen bereits unterhalb des zulässigen Toleranzbereiches.

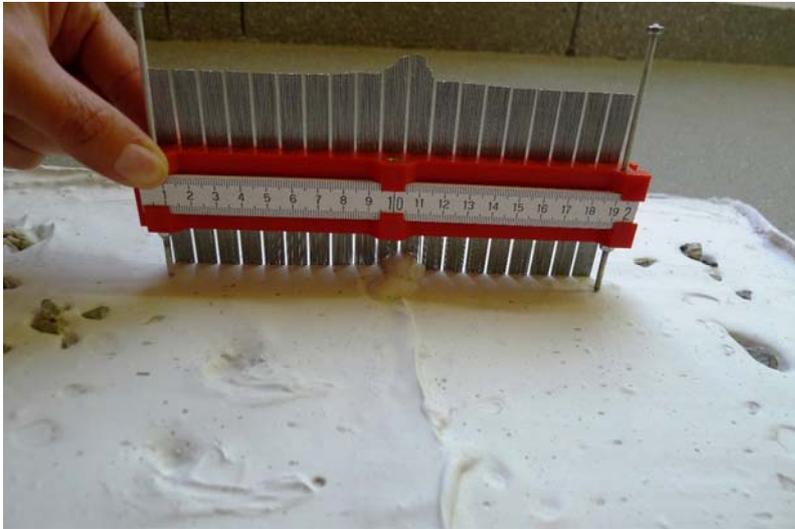
Bild 31

Weiterer Versuch auf dem Gipsmodell mit **sehr hoher** Oberflächenrauheit. Simuliert wird ein Grat oder Rücken in der Betonoberfläche.

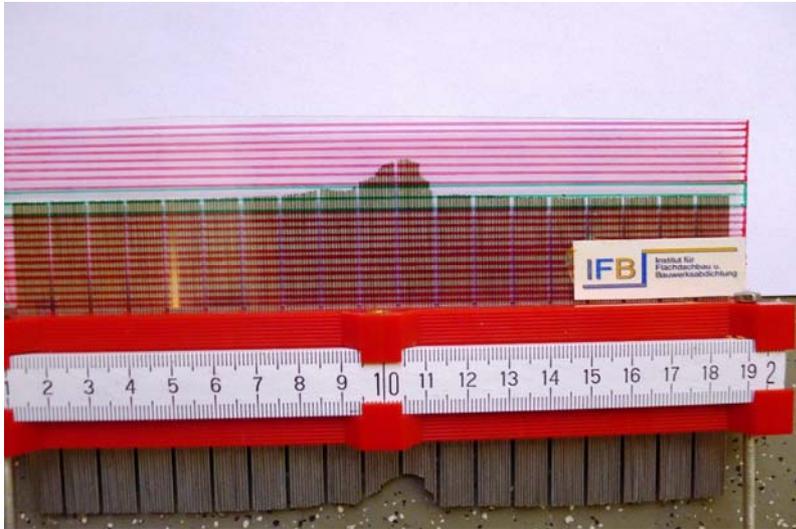
Bild 33

Die Erhöhung in der Betonoberfläche ist auch augenscheinlich deutlich zu erkennen, auch sind ca. 20 Prüflinien im roten Bereich. Die restlichen Prüflinien der Oberfläche befinden sich im grünen Bereich.

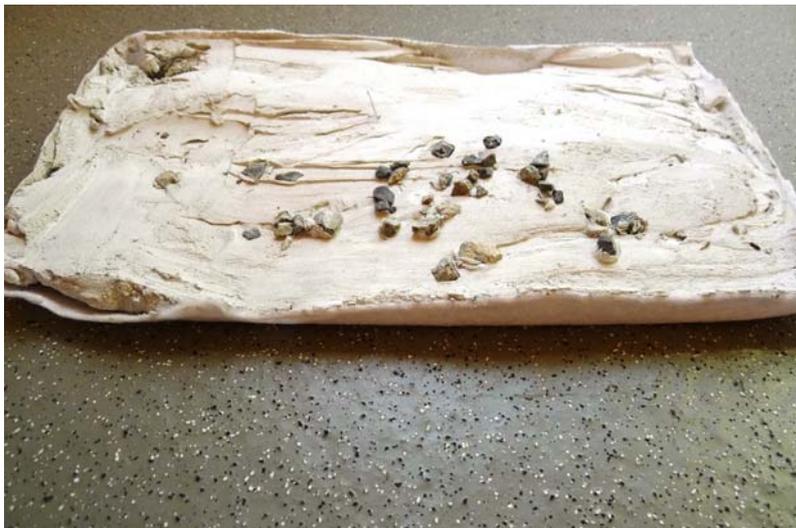
Bild 34

Gipsmodell mit **extremer** Oberflächenrauheit.

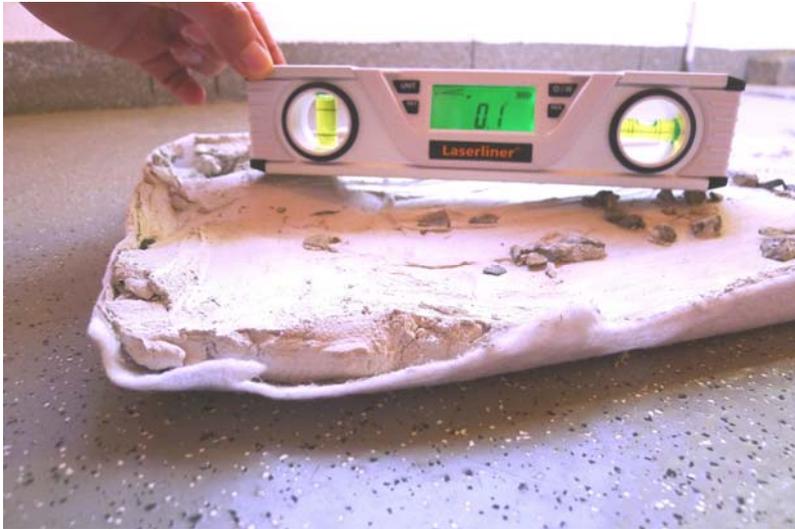
Bild 35

Diese Oberflächengestaltung ist nicht nur problematisch hinsichtlich Oberflächenrauheit sondern auch hinsichtlich den Ebenheitstoleranzen gemäß DIN 18202. Dennoch soll die Auswirkung auf die Oberflächenrauheitsprüfeinrichtung ermittelt werden.

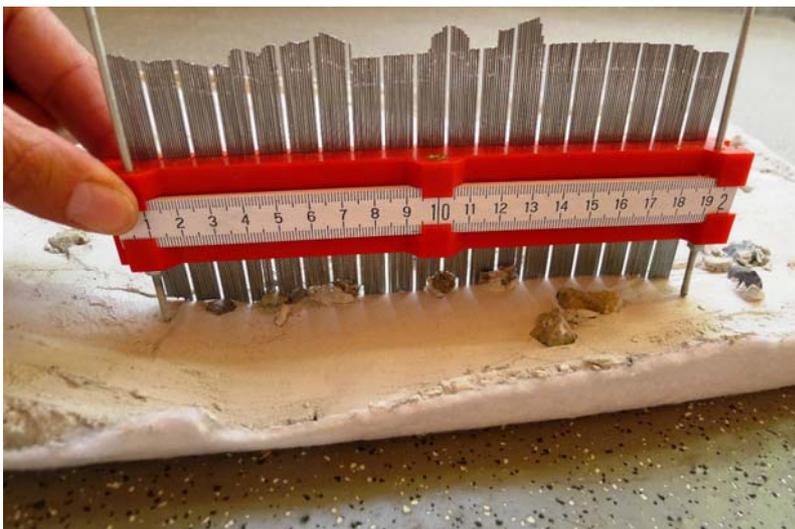
Bild 36

Entspricht einer Oberfläche mit starken Kiesnestern oder Ausbrüchen der Betonoberfläche.

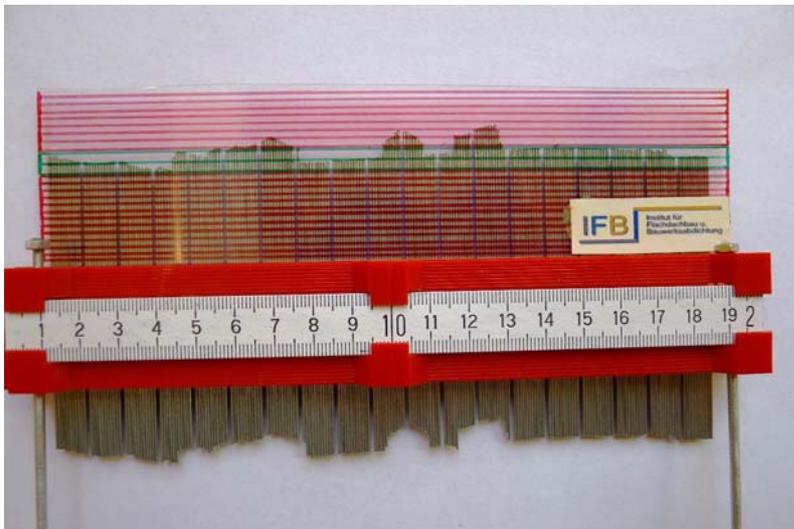
Bild 38

Deutlich war zu erkennen, dass sich zahlreiche Prüfspitzen im roten Bereich befanden.

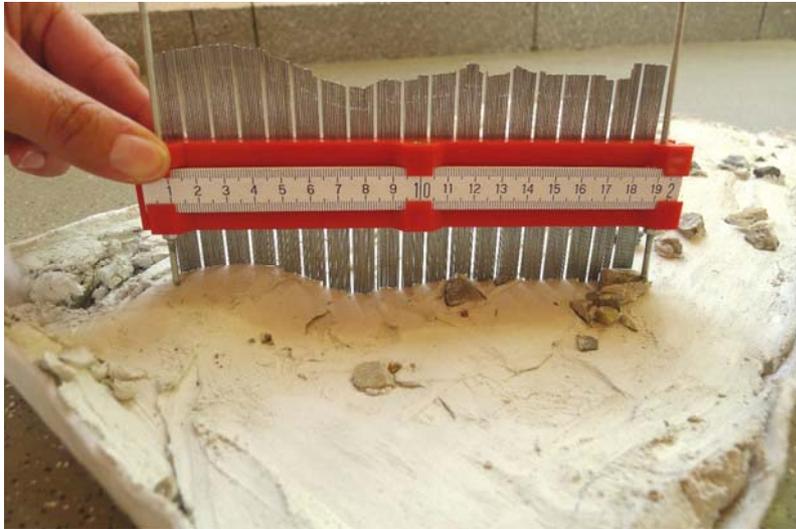
Bild 39

Weitere Prüfung am Gipsmodell mit **extremer** Oberflächenrauheit.

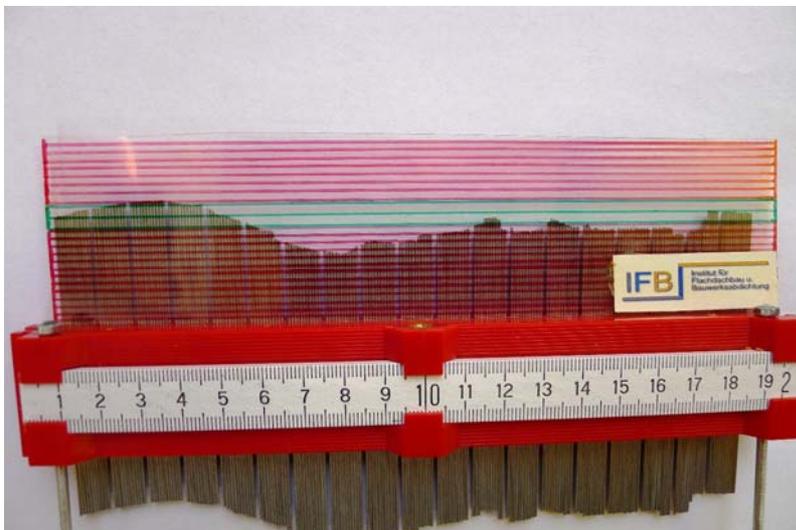
Bild 40

Deutlich befinden sich zahlreiche Prüfspitzen außerhalb der grünen Toleranzzone.
