**Abdichtungsflammschutz für expandierte  
Polystyrol Wärmedämmstoffe (EPS)**

# IFB-Endbericht

## ***Abdichtungsflammschutz für expandierte Polystyrol Wärmedämmstoffe (EPS)***

Ausgabe 01/2016

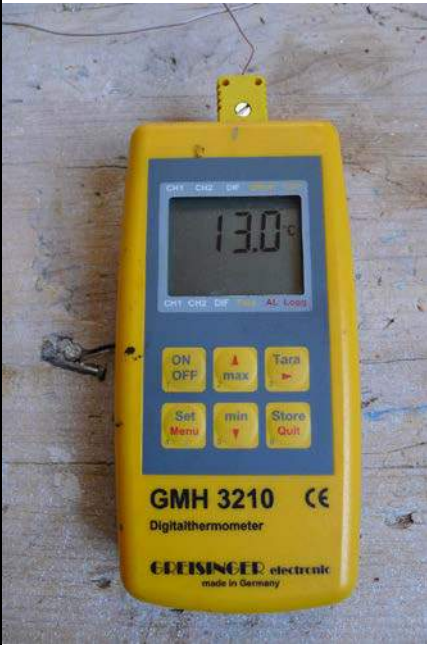
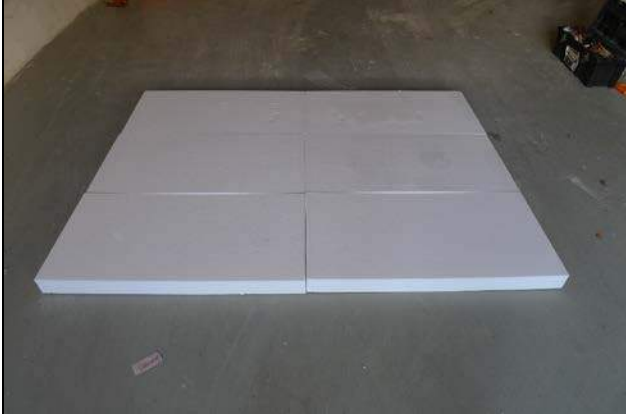
| Abb. 1 | | Abb. 2 | | Abb. 3 | |
|---|---|---|---|---|---|
| Materialien | Polymerbitumenbahnen wurden mehrlagig auf EPS-WD appliziert | Materialien | Geeichtes Digitalthermometer inkl. drahtförmigen Temperaturfühler | Materialien | Versuche 1 - 6 auf EPS-W 20<br>Versuche 7 - 8 auf EPS-W 30 |
| Beschreibung | Soll-Konzept über die Materialkombinationen sowie Anzahl der Versuche | Beschreibung | Raumtemperatur 13.0°C | Beschreibung | Format 1000x500mm<br>Pro Versuch 6 Platten aufgelegt |

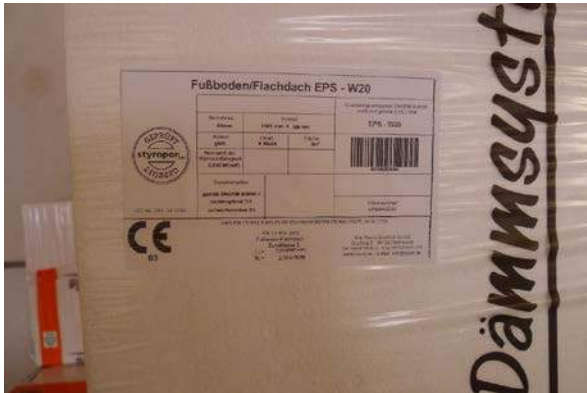
| Materialien | | EPS-W20 | | Materialien | | Kaltselfstklebebahn<br>Stärke 3mm | | Materialien | | | |
| Beschreibung | | | | Beschreibung | | 1.Lage Kaltselfstklebebahn<br>(KSA) auf EPS-W20 aufgeklebt.<br>Nahtüberdeckung wurde nicht<br>extra thermisch aktiviert | | Beschreibung | | Skizze über die Positionierung<br>des Temperaturfühlers, welcher<br>zwischen EPS-WD und 1. Lage<br>Kaltselfstklebebahn appliziert<br>wurde | |

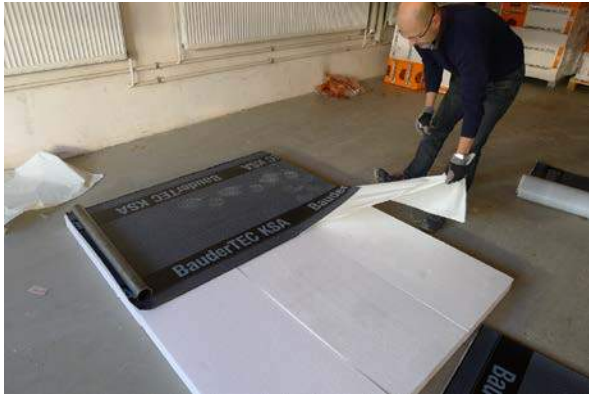
| Abb. 7 | | Abb. 8 | | Abb. 9 | |
|---|---|---|---|---|---|
| <b>Materialien</b> | Kaltselbstklebebahn<br>EPS-W20 | <b>Materialien</b> | Drahtförmiger Temperaturfühler | <b>Materialien</b> | Kaltselbstklebebahn<br>Drahtförmiger Temperaturfühler<br>EPS-W20 |
| <b>Beschreibung</b> | 1. Lage Kaltselbstklebebahn (KSA) durch abziehen der Schutzfolie auf EPS-W20 aufgeklebt | <b>Beschreibung</b> | Abstand des Temperaturfühlers vom Bahnenrand der KSA beträgt 170 mm. Meßdraht verläuft parallel zum Bahnenlängsrand. | <b>Beschreibung</b> | Eine weitere Lage Kaltselbstklebebahn (KSA) auf EPS-W20 aufgeklebt. Nahtüberdeckung nicht extra thermisch aktiviert. Abstand des Temperaturfühlers vom Bahnenrand der KSA beträgt 170 mm. |

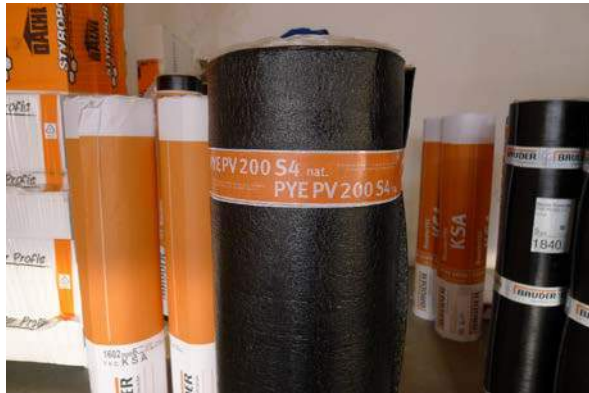
| Materialien | PYE PV 200 S4<br>Entspricht der österreichischen Bezeichnung E-KV 4 S (Dicke 4mm) | Materialien | | Materialien | E-KV 4mm<br>Kaltselbstklebebahn 3mm<br>Drahtförmiger Temperaturfühler<br>EPS-W20 | | | | | | |

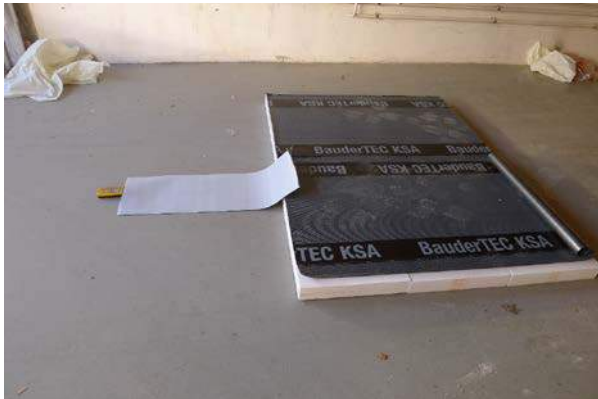
| Beschreibung | 2. Lage E-KV 4 S | Beschreibung | Der Abstand des Meßgerätes vom Rand der Abdichtungsfläche betrug ca. 60cm | Beschreibung | Der Abstand des Temperaturfühlers vom innenseitigen Nahtfügerand der 2.Lage betrug ≈ 30-40mm | | | | | | |

| | Materialien | | | Position des Temperaturfühlers | | | | | Max. Temperatur |
|---|---|---|---|---|---|---|---|---|---|
| Versuch 1 | EPS W20 | KSA 3mm | E-KV 4 S | – | 30-40mm | Parallel Nahtüberdeckung | Abb.12 | ≈ 6-7 | 89,2°C |

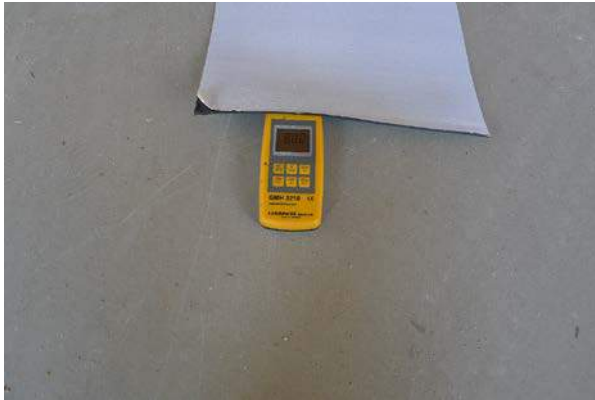
| Abb. 13 | | Abb. 14 | | Abb. 15 | |
|---|---|---|---|---|---|
| <b>Materialien</b> | 2. Lage E-KV 4 S | <b>Materialien</b> | | <b>Materialien</b> | 2. Lage E-KV 4 S |
| <b>Beschreibung</b> | Vollflächiges Aufflämmen der E-KV 4 S auf die erste Lage KSA | <b>Beschreibung</b> | 88,0°C unmittelbar während dem Flämmprozess gemessen | <b>Beschreibung</b> | Eine weitere Lage E-KV 4 S vollflächig auf die erste Lage KSA aufgeflammt. Der Abstand des Temperaturfühlers vom innenseitigen Nahtfügerand der 2.Lage betrug $\approx 30\text{-}40\text{mm}$ |

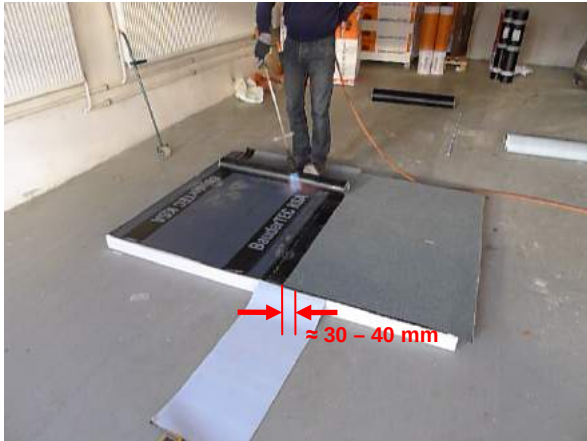
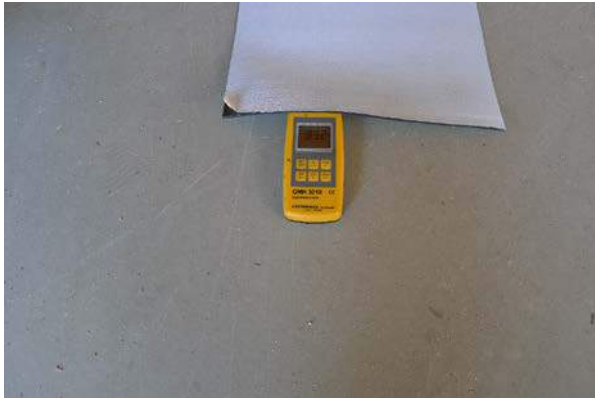
| Abb. 16 | | Abb. 17 | | Abb. 18 | |
|---|---|---|---|---|---|
| <b>Materialien</b> | 2. Lage E-KV 4 S | <b>Materialien</b> | EPS-W20 | <b>Materialien</b> | E-KV 4 S<br>Kaltselfklebebahn 3mm<br>Drahtförmiger Temperaturfühler<br>EPS-W20 |
| <b>Beschreibung</b> | Eine weitere Lage E-KV 4 S vollflächig auf die erste Lage KSA aufgeflämmt. Der Abstand des Temperaturfühlers vom innenseitigen Nahtfügerand der 2.Lage betrug $\approx 30-40\text{mm}$ | <b>Beschreibung</b> | 89,2°C unmittelbar während dem Flämmprozess gemessen | <b>Beschreibung</b> | Abgeschlossene Nahtverflämmung der 2 Lage E-KV 4 S. Der drahtförmiger Temperaturfühler war $\approx 30-40\text{mm}$ von der Nahtverklebung entfernt positioniert |

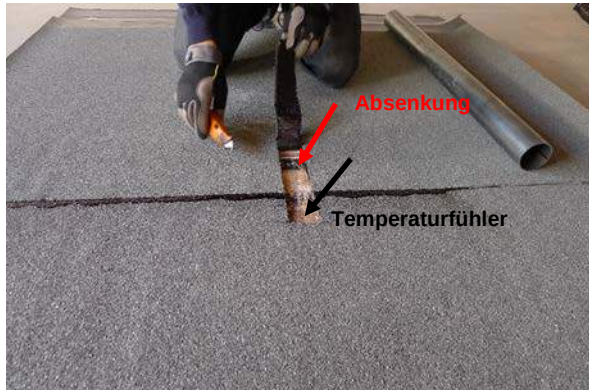
| Abb. 19 | | | | Abb. 20 | | | | Abb. 21 | | | |

| Beschreibung | | Im Bereich des Temperaturfühlers war die Oberfläche der EPS-W20 nicht abgesenkt | | Beschreibung | | Abstand zwischen E-KV 4 S Nahrand und thermisch bedingter Absenkung der EPS-W20 Oberfläche | | Beschreibung | | Thermische Absenkung der EPS-W20 Oberfläche ≈ 6-7 mm | |

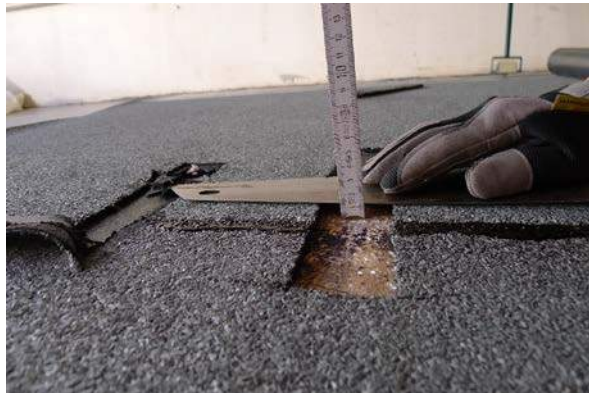
| Materialien | | Materialien | EPS W20 | Materialien | |

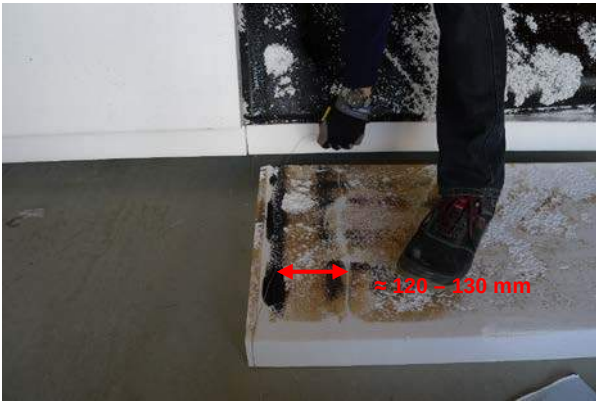
| Beschreibung | Im Bereich Nahtüberdeckung der E-KV 4 S (80mm Breite) war die Oberfläche der EPS-W 20 thermisch bedingt <u>kaum</u> abgesenkt | Beschreibung | Abstand zwischen thermisch bedingter Absenkung der EPS-W 20 Oberfläche und linear verlegten, drahtförmigen Temperaturfühler $\approx 120\text{-}130\text{mm}$ | Beschreibung | Skizze über die Position des Messfühlers |

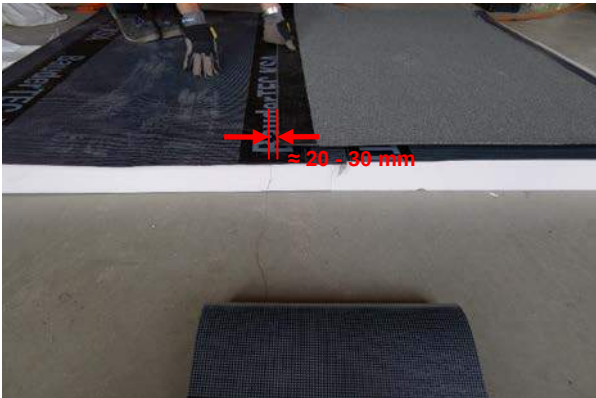
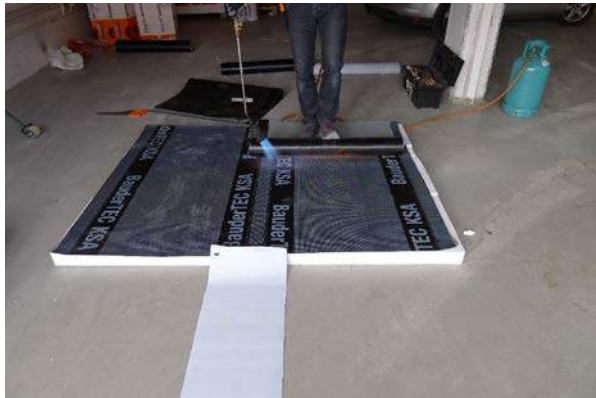
| Materialien | | 1. Lage 3mm<br>Kaltselfstklebebahn<br><br>Drahtförmiger<br>Temperaturfühler<br><br>EPS-W20 | | Materialien | | 2.Lage E-KV 5 S<br><br>1. Lage 3mm<br>Kaltselfstklebebahn<br><br>Drahtförmiger Temperaturfühler<br><br>EPS-W20 | | Materialien | | 2.Lage E-KV 5 S<br><br>1. Lage 3mm<br>Kaltselfstklebebahn<br><br>Drahtförmiger Temperaturfühler<br><br>EPS-W20 | |
| Beschreibung | | 1.Lage Kaltselfstklebebahn (KSA) durch abziehen der Schutzfolie auf EPS-W20 aufgeklebt. Darunter wurde der drahtförmige Temperaturfühler positioniert | | Beschreibung | | Abstand des Temperaturfühlers vom Bahnenrand der E-KV 5 S $\approx 20\text{-}30\text{mm}$ .<br><br>Temperaturfühler verläuft parallel zum Bahnenlängsrand. | | Beschreibung | | Vollflächiges Aufklappen der E-KV 5 S auf die erste Lage KSA | |

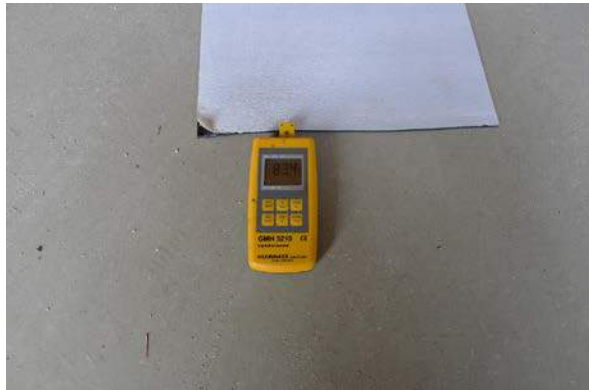
| Beschreibung | 83,4°C unmittelbar während dem Flämmprozess gemessen | Beschreibung | Abstand des Temperaturfühlers vom Bahnenrand der E-KV 5 S ≈ 20-30mm.<br>Temperaturfühler verläuft parallel zum Bahnenlängsrand. | Beschreibung | Vollflächiges Auflämmen der E-KV 5 S auf die erste Lage KSA |

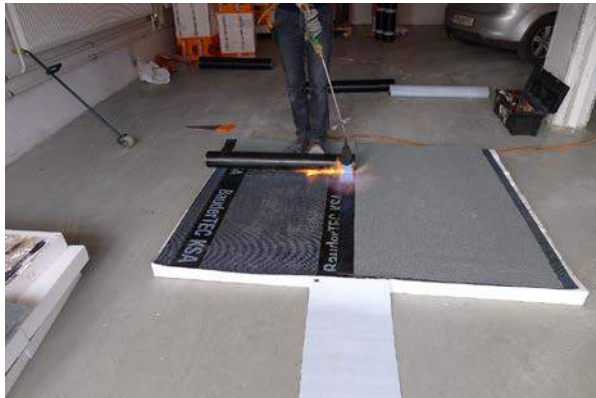
| Materialien | | Materialien | 2.Lage E-KV 5 S<br>1. Lage 3mm<br>Kaltselbstklebebahn<br>Drahtförmiger Temperaturfühler<br>EPS-W20 | Materialien | 2.Lage E-KV 5 S<br>1. Lage 3mm<br>Kaltselbstklebebahn<br>Drahtförmiger Temperaturfühler<br>EPS-W20 |

| | Materialien | | | Position des Temperaturfühlers | | | | | Max. Temperatur |
|---|---|---|---|---|---|---|---|---|---|
| Versuch 2 | EPS W20 | KSA 3mm | E-KV 5 S | 20-30mm | – | Parallel Nahtüberdeckung | Abb.29 | ≈ 5 | 166,4°C |

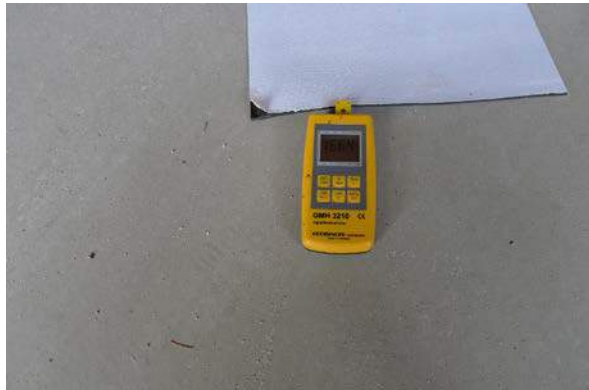
| Abb. 31 | | Abb. 32 | | Abb. 33 | |

| Beschreibung | 166,4°C unmittelbar während dem Flämmprozess gemessen | Beschreibung | Abstand zwischen E-KV 5 S Nahrand und thermisch bedingter Absenkung der EPS-W20 Oberfläche | Beschreibung | Abstand zwischen E-KV 5 S Nahrand und thermisch bedingter Absenkung der EPS-W20 Oberfläche ≈ 100mm |

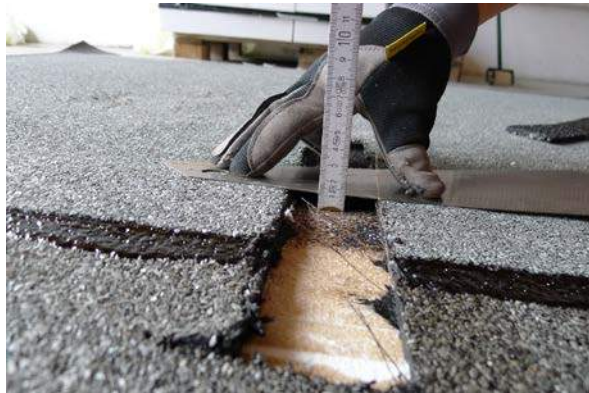
| Beschreibung | Im Bereich Nahtüberdeckung der E-KV 5 S (80mm Breite) war die Oberfläche der EPS-W 20 thermisch bedingt <u>kaum</u> abgesenkt | Beschreibung | Thermische Absenkung der EPS-W20 Oberfläche $\approx 5\text{ mm}$ | Beschreibung | Thermische Absenkung der EPS-W20 Oberfläche $\approx 5\text{ mm}$<br>Breite der Absenkung $\approx 30 - 40\text{mm}$ |

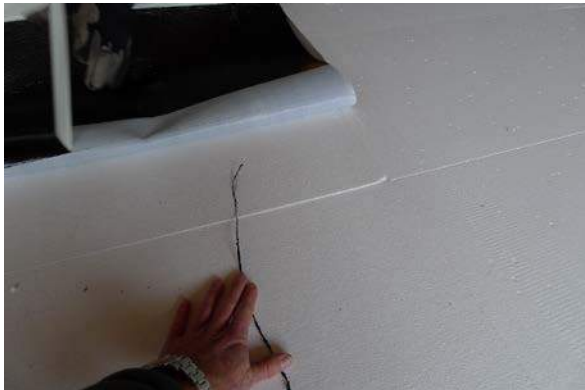
| Materialien | | 1. Lage 3mm<br>Kaltselfstklebebahn<br><br>Drahtförmiger<br>Temperaturfühler<br><br>EPS-W20 | | Materialien | | | | Materialien | | | |

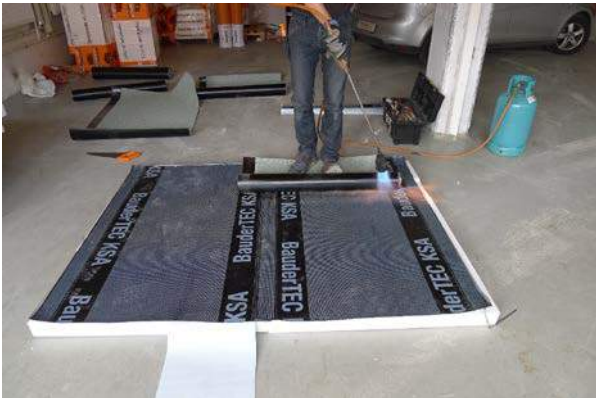
| Materialien | 1. Lage 3mm Kaltselfstklebebahn<br>Drahtförmiger Temperaturfühler<br>EPS-W20 | Materialien | 2.Lage Karat 5,2mm Schiefer Elastomer<br>1. Lage 3mm Kaltselfstklebebahn<br>Drahtförmiger Temperaturfühler<br>EPS-W20 | Materialien | |
| Beschreibung | 1.Lage Kaltselfstklebebahn (KSA) durch abziehen der Schutzfolie auf EPS-W20 aufgeklebt. Darunter wurde der drahtförmige Temperaturfühler positioniert | Beschreibung | Vollflächiges Aufklämmen der Karat 5,2mm auf die erste Lage KSA | Beschreibung | 67,7°C unmittelbar während dem Flämmprozess gemessen |

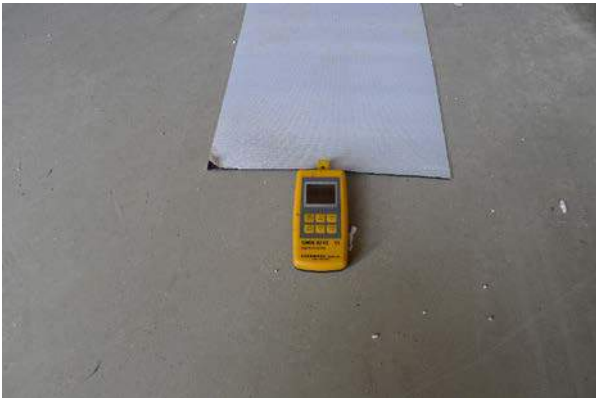
| Beschreibung | Abstand des Temperaturfühlers vom Bahnenrand der Karat 5,2mm $\approx$ 20-30mm.<br><br>Temperaturfühler verläuft parallel zum Bahnenlängsrand. | Beschreibung | 161,1°C unmittelbar während dem Flämmprozess gemessen | Beschreibung | Verpackung der Bitumenbahn |

| | Materialien | | | Position des Temperaturfühlers | | | | | Max. Temperatur |
|---|---|---|---|---|---|---|---|---|---|
| Versuch 3 | EPS W20 | KSA 3mm | Karat 5,2 Elastomer | 20-30mm | – | Parallel Nahtüberdeckung | Abb. 43 | ≈ 6-7 | 161,1°C |

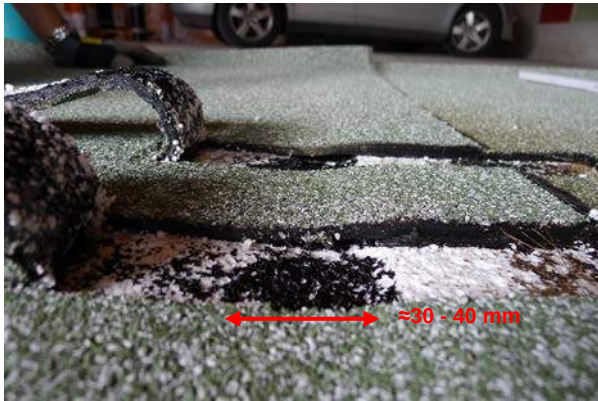
| Beschreibung | | Abstand zwischen Karat 5,2mm Nahtrand und thermisch bedingter Absenkung der EPS-W20 Oberfläche $\approx 100\text{mm}$ | | Beschreibung | | Thermische Absenkung der EPS-W20 Oberfläche $\approx 5\text{ mm}$<br>Breite der Absenkung $\approx 30 - 40\text{mm}$ | | Beschreibung | | Thermische Absenkung der EPS-W20 Oberfläche $\approx 6-7\text{ mm}$ | |

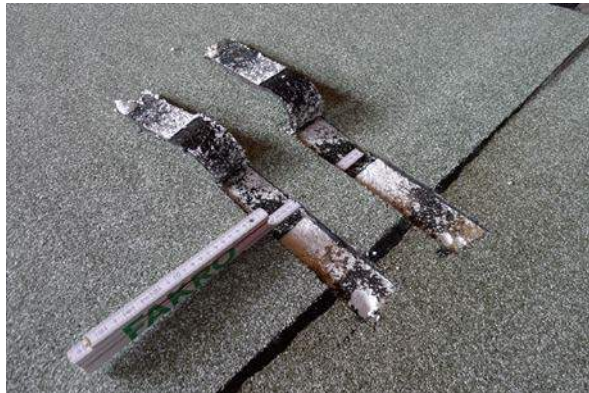
| Abb. 49 | | Abb. 50 | | Abb. 51 | |

| Beschreibung | Breite der Absenkung $\approx$ 30 - 40mm.<br>Streifenförmige Hohlheit der Abdichtungsbahn | Beschreibung | | Beschreibung | Drahtförmiger Temperaturfühler<br>EPS-W20 |

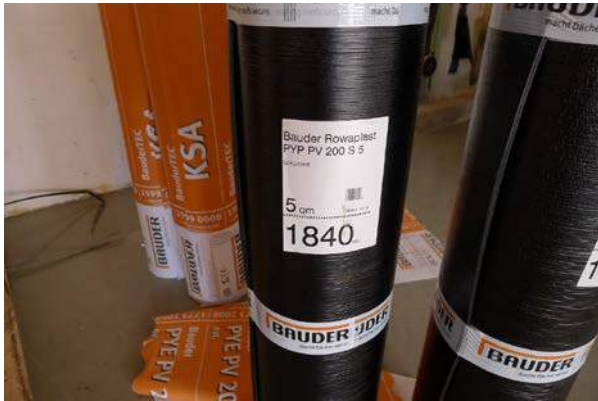
| Materialien | | Materialien | Oberlage PV P 5mm<br>Plastomerbitumenbahn | Materialien | |

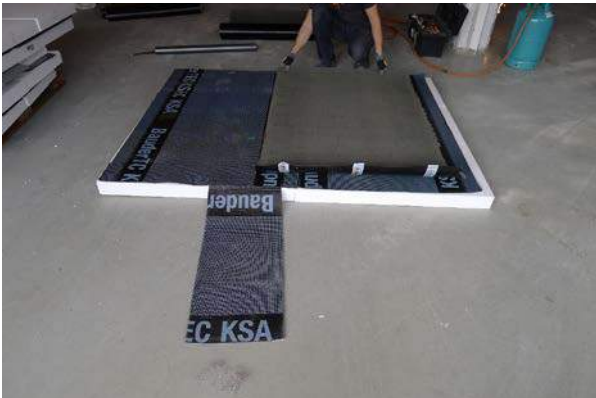
| Materialien | 1. Lage 3mm<br>Kaltselbstklebebahn | Materialien | 1. Lage 3mm<br>Kaltselbstklebebahn<br><br>2. Lage Oberlage PV P 5mm<br>Plastomerbitumenbahn | Materialien | |

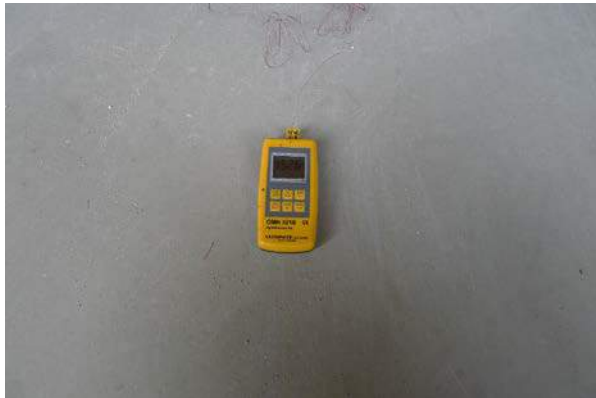
| Beschreibung | | 102,5°C unmittelbar während dem Flämmprozess gemessen | | Beschreibung | | Abstand des Temperaturfühlers vom Bahnenrand der PV P 5mm ≈ 20-30mm.<br>Temperaturfühler verläuft parallel zum Bahnenlängsrand. | | Beschreibung | | 152,6°C unmittelbar während dem Flämmprozess gemessen | |

| | Materialien | | | Position des Temperaturfühlers | | | | | Max. Temperatur |
|---|---|---|---|---|---|---|---|---|---|
| Versuch 4 | EPS W20 | KSA 3mm | PV P5mm | 20-30mm | – | Parallel Nahtüberdeckung | Abb. 56 | ≈ 6-7 | 152,6°C |

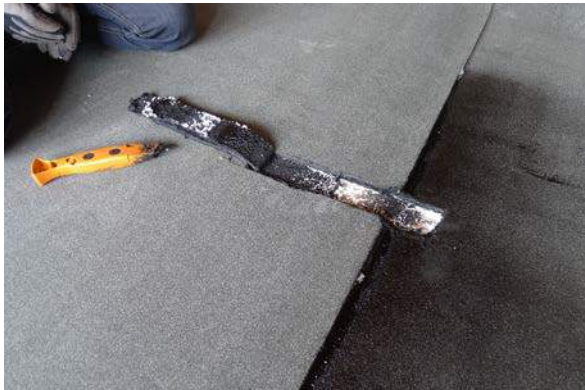
| Beschreibung | | Breite der Absenkung ≈ 40 - 50mm. | | Beschreibung | | Abstand zwischen PV P 5mm Nahrand und thermisch bedingter Absenkung der EPS-W20 Oberfläche ≈ 100mm | | Beschreibung | | Thermische Absenkung der EPS-W20 Oberfläche ≈ 6-7 mm | |

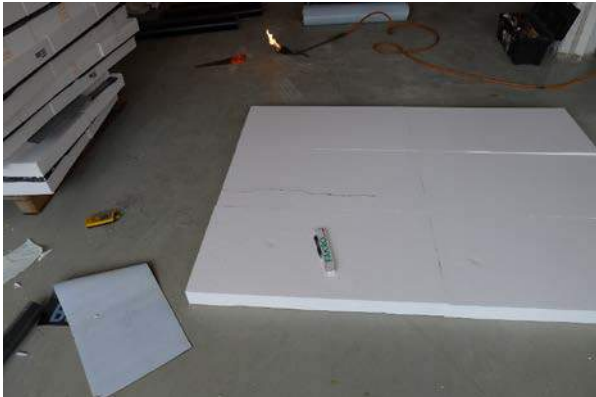
| Abb. 61 | | | | Abb. 62 | | | | Abb. 63 | | | |

| Beschreibung | | | | Beschreibung | | | | Beschreibung | | Temperaturfühler verläuft<br>normal zum Bahnenlängsrand. | |

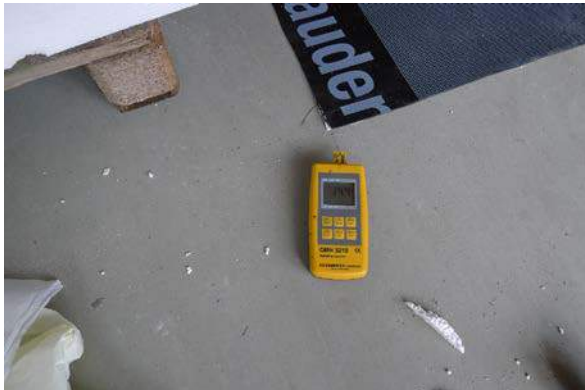
| Beschreibung | 14,4°C vor dem Flämmprozess gemessen | Beschreibung | Ende der Temperaturfühlerspitze vom Bahnenrand der E-KV5mm S $\approx$ 20-30mm.<br><br>Temperaturfühler verläuft normal zum Bahnenlängsrand. | Beschreibung | Vollflächiges Aufflämmen der E-KV5mm S auf die erste Lage KSA 4mm |

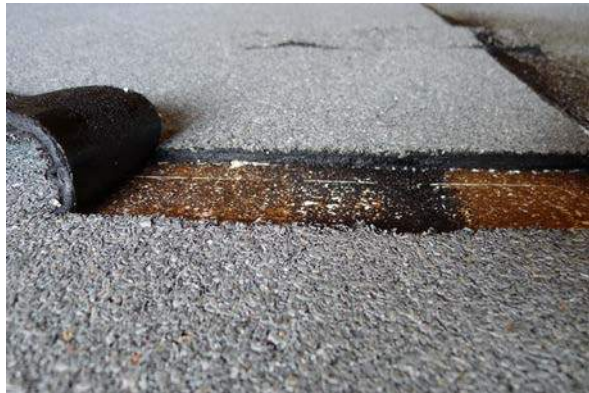
| Beschreibung | Geringfügige streifenförmige Hohlheit zwischen EPS W 20 und der E-KV5mm S | Beschreibung | | Beschreibung | Ende der Temperaturfühlerspitze vom Bahnenrand der E-KV4mm ≈ 20-30mm.<br><br>Temperaturfühler verläuft rechtwinklig zum Bahnenlängsrand. |

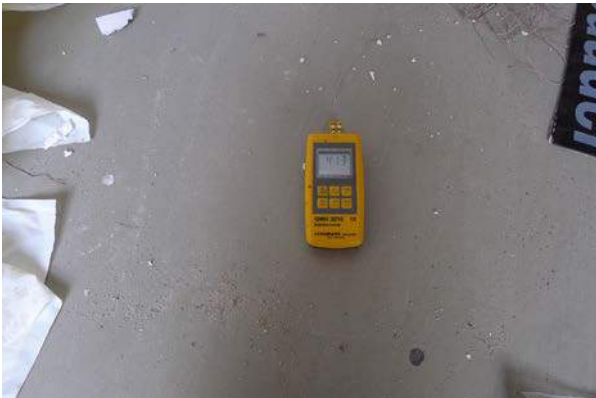
| Beschreibung | | Vollflächiges Aufflämmen der E-KV4mm S auf die erste Lage KSA 4mm | | Beschreibung | | 41,3°C unmittelbar während dem Flämmprozess gemessen | | Beschreibung | | Ende der Temperaturfühlerspitze vom Bahnenrand der E-KV4 S mm ≈ 20-30mm.<br><br>Temperaturfühler verläuft rechtwinklig zum Bahnenlängsrand. | |

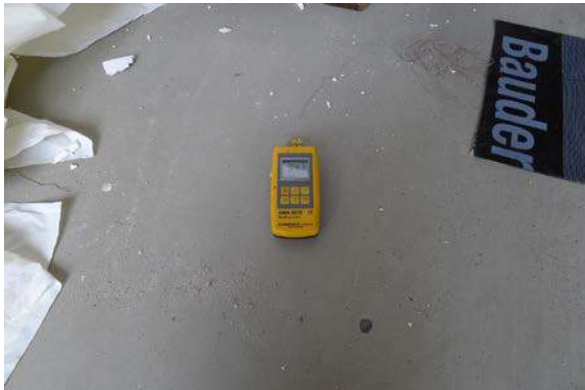
| Abb. 79 | | Abb. 80 | | Abb. 81 | |

| Beschreibung | 94,7°C unmittelbar während dem Flammprozess gemessen | Beschreibung | Breite der Absenkung $\approx 20 - 30\text{mm}$ | Beschreibung | Thermische Absenkung der EPS-W20 Oberfläche $\approx 2-3\text{ mm}$ |

| | Materialien | | | Position des Temperaturfühlers | | | | | Max. Temperatur |
|---|---|---|---|---|---|---|---|---|---|
| Versuch 6 | EPS W20 | KSA 4mm | E-KV 4 S | 20-30mm | – | Normal zur Nahtüberdeckung | Abb. 78 | ≈ 2-3 | 94,7°C |

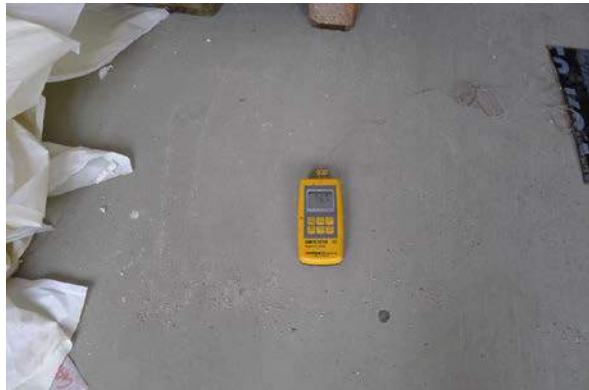
| Beschreibung | | 76,5°C unmittelbar während dem Flammprozess gemessen | | Beschreibung | | Ende der Temperaturfühlerspitze vom Bahnenrand der E-KV5mm S ≈ 20-30mm.<br>Temperaturfühler verläuft rechtwinklig zum Bahnenlängsrand. | | Beschreibung | | 146,1°C unmittelbar während dem Flammprozess gemessen | |

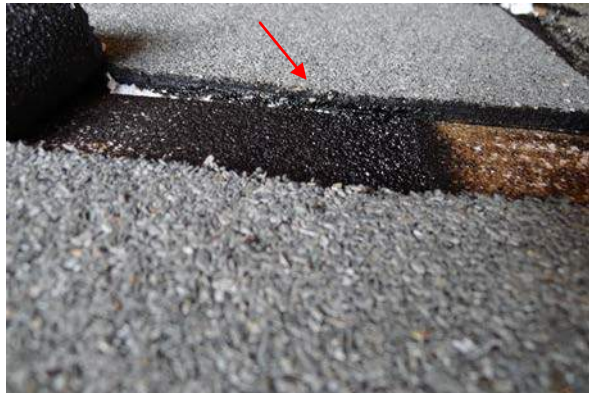
| Abb. 91 | | Abb. 92 | | Abb. 93 | |

| Beschreibung | Thermische Absenkung der EPS-W30 Oberfläche $\approx$ 1-2 mm | Beschreibung | Vollflächiges Aufflämmen der Karat 5,2 mm Elastomer auf die erste Lage KSA 4 mm | Beschreibung | 63,0°C unmittelbar während dem Flämmprozess gemessen |

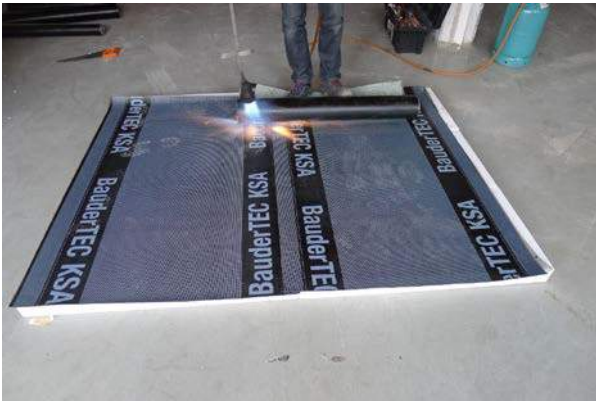
| Materialien | | Materialien | EPS W 30<br>erste Lage KSA 4 mm<br>Oberlage Karat 5,2 mm<br>Elastomer | Materialien | |

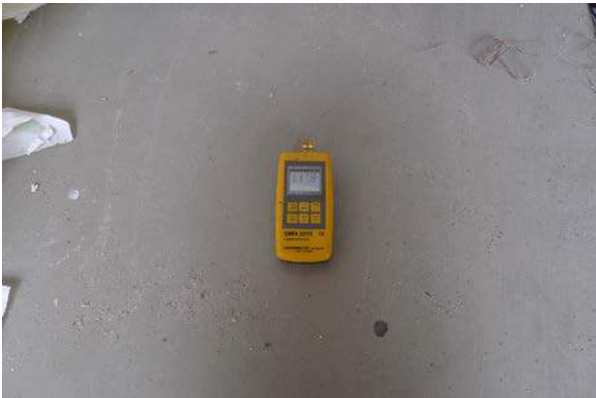
| Beschreibung | Ende der Temperaturfühlerspitze vom Bahnenrand der Karat 5,2 mm Elastomer $\approx$ 20-30mm.<br>Temperaturfühler verläuft rechtwinklig zum Bahnenlängsrand. | Beschreibung | 117, 8°C unmittelbar während dem Flämmprozess gemessen | Beschreibung | Streifenförmige Einschnitte im Bereich der Bitumenbahnenüberdeckung |

| | Materialien | | | Position des Temperaturfühlers | | | | | Max. Temperatur |
|---|---|---|---|---|---|---|---|---|---|
| Versuch 8 | EPS W30 | KSA 4mm | Karat 5,2 Elastomer | 20-30mm | – | Normal zur Nahtüberdeckung | Abb. 97 | ≈ 1-2 | 117,8°C |

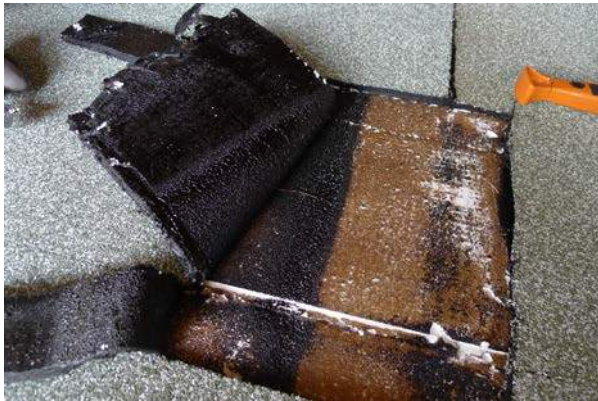
| Beschreibung | <p>Breite der Absenkung <math>\approx 20 - 30\text{mm}</math></p> <p>Thermische Absenkung der EPS-W30 Oberfläche <math>\approx 1-2\text{mm}</math></p> | Beschreibung | <p>Lineare, glasartig harte, schwarze Verfärbung der EPS Oberfläche zwischen <math>\approx 20 - 60\text{mm}</math></p> | Beschreibung | <p>Braun gefärbte EPS Oberfläche ist Indiz für eine Verklebung der KSA Bahn mit der EPS Oberfläche</p> |

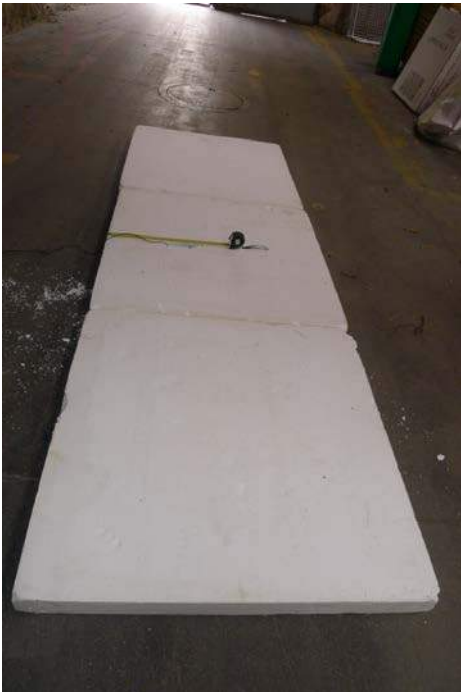
| Materialien | | Materialien | EPS W 20<br>Plattengröße 100 x 100 cm | Materialien | |
| Beschreibung | Thermische Absenkung der EPS-W30 Oberfläche $\approx$ 1-2 mm<br><br>Breite der Absenkung $\approx$ 20 - 30mm | Beschreibung | Vorbereiten von 3 Stk. EPS W 20 Wärmedämmplatten Dicke 60 mm<br><br>Der Sensor wurde in einem Abstand von 45 cm zum linken Bahnenrand, direkt auf der Oberfläche der EPS-Wärmedämmplatte positioniert | Beschreibung | Detailansicht der Sensorposition 45 cm Abstand zum linksseitigen Wärmedämmplattenlängsrand. Abmessungen wurden mit den Bitumenbahnen koordiniert. |

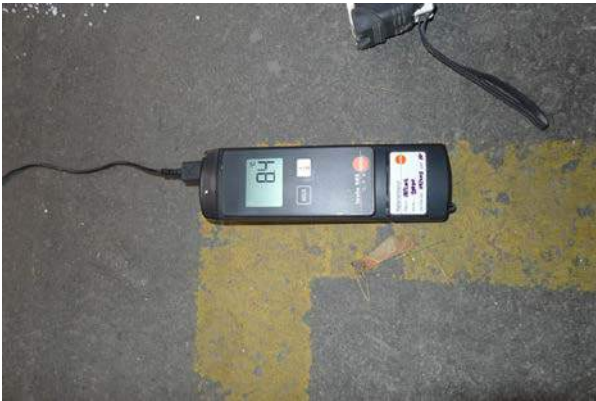
| Beschreibung | Aufbringen einer Lage<br>BauderTEC KSA,<br>Breite 100 cm | Beschreibung | Luft/Materialtemperatur 8,4° vor<br>Beginn der Flämarbeiten | Beschreibung | Die 1. Lage BauderTEC KSA 4 mm Elastomerbitumenbahn wurde auf der Bahnoberfläche zügig mit der Gasbrennerflamme übergangen um eine Aktivierung der unterseitigen Kaltselbstklebeschicht zu erzielen. Diese Vorgehensweise entspricht dem baupraktischen Montageablauf. |

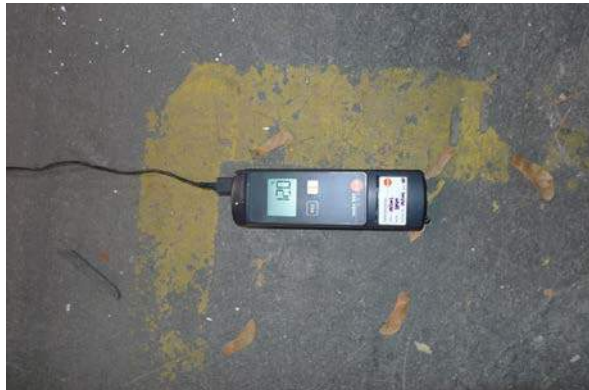
| Beschreibung | | Nach $\approx 10$ min. wurde am Temperaturmessgerät die Maximaltemperatur von $12^\circ$ auf der Oberfläche der EPS-Wärmedämmplatten gemessen. | | Beschreibung | | Aufbringen der 2. Abdichtungslage<br><br>Der innenseitige Bahnenlängsrand wurde mit 40 cm Abstand zum äußeren Wärmedämmplattenrand positioniert. | | Beschreibung | | Aufklämmen des BauderKARAT Dachbahnenstreifens auf die 1. Lage BauderTEC KSA | |

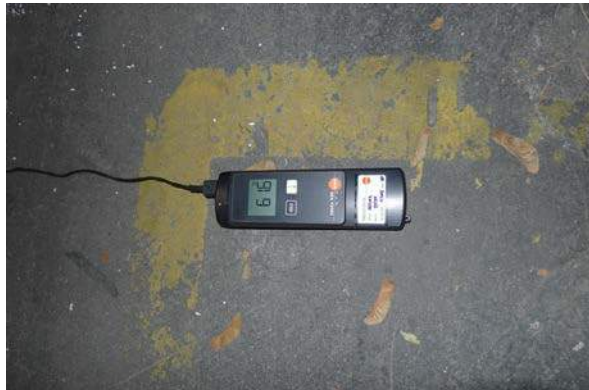
| Beschreibung | Ca. 10 min. nach dem<br>Aufflammen der 2. Lage<br>BauderKARAT 5 mm wurde<br>eine Maximaltemperatur von<br>61,6° C auf der Oberfläche<br>der EPS-Wärmedämmplatte<br>gemessen. | Beschreibung | Parallel zum innenseitigen<br>Bahnenlängsrand der 2. Lage<br>Dachabdichtungsbahn<br>(BauderKARAT 5 mm) wurde<br>auf der Oberfläche der 1. Lage<br>BauderTEC KSA eine<br>Sandschicht mit einer Dicke<br>von ≈ 1-2 mm und einer Breite<br>von ≈ 100 mm aufgestreut. | Beschreibung | Dicke der Sandschicht 1-2 mm,<br>Breite des Sandstreifens ≈ 100<br>mm.<br><br>Die Sandschicht wurde auf der<br>Oberfläche der BauderTEC<br>KSA thermisch fixiert. |

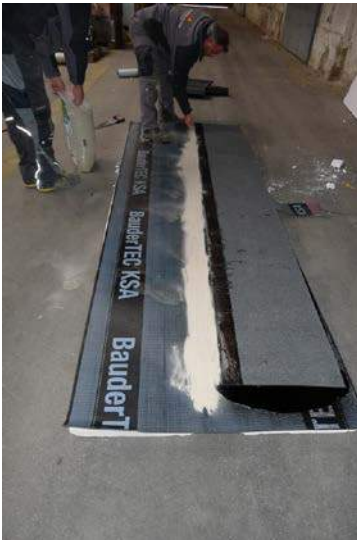
| Materialien | | Materialien | Quarzsand<br>Korngröße 0,2 - 0,4 mm | Materialien | |

Auf der Dämmplattenoberfläche, wo sich die Sandschicht als Hitzeschild gegenüber dem Dämmstoff befand, wurde eine Temperatur von  $79,5^\circ \text{C}$  gemessen (siehe Fotodokumentation Abb. 113). **Schlussfolgerung** daraus ist, dass bei diesem Versuch die kritische Temperaturgrenze von  $\approx 85^\circ \text{C}$  (bei dem die ersten Schäden an der EPS-Dämmplattenoberfläche entstehen), um  $\approx 5,5^\circ \text{C}$  unterschritten wurde.

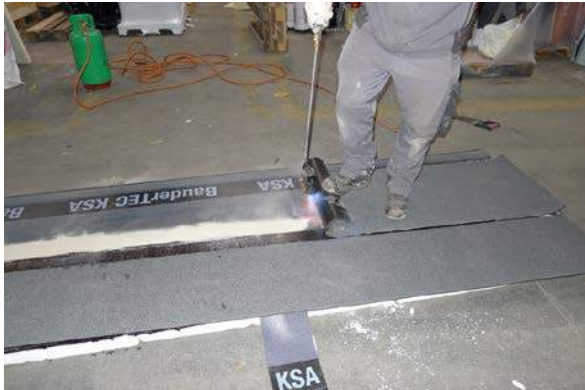
| Materialien | BauderTEC Karat beschiefert<br>Dicke 5 mm | Materialien | | Materialien | |
| Beschreibung | Ein weiterer BauderKARAT Dachbahnenstreifen wurde mit 10 cm Nahtüberlappung auf die bereits aufgeflämmte BauderKARAT 5 mm Bahnenstreifen aufgeflammt. Unmittelbar neben der Bahnenlängsrandüberlappung befand sich die 100 mm breite Sandschicht. | Beschreibung | Nach $\approx 10$ min. wurden als Maximaltemperatur $79,5^{\circ}\text{C}$ auf der EPS-Dämmplattenoberfläche gemessen. | Beschreibung | Nach Abkühlen der untereinander verflämmten Abdichtungslagen wurde der Abdichtungsbahnenkomplex in einer Breite von $\approx 10$ cm und einer Länge von $\approx 40$ cm eingeschnitten. Nach dem Abziehen des Bitumenbahnenstreifens kam die Oberfläche der EPS-Wärmedämmung zum Vorschein. Die EPS-Dämmplattenoberfläche war in einer Breite von $\approx 50$ mm schwarz gefärbt. |
