# Sockelanschluss im Holzhausbau

Sylvia Polleres

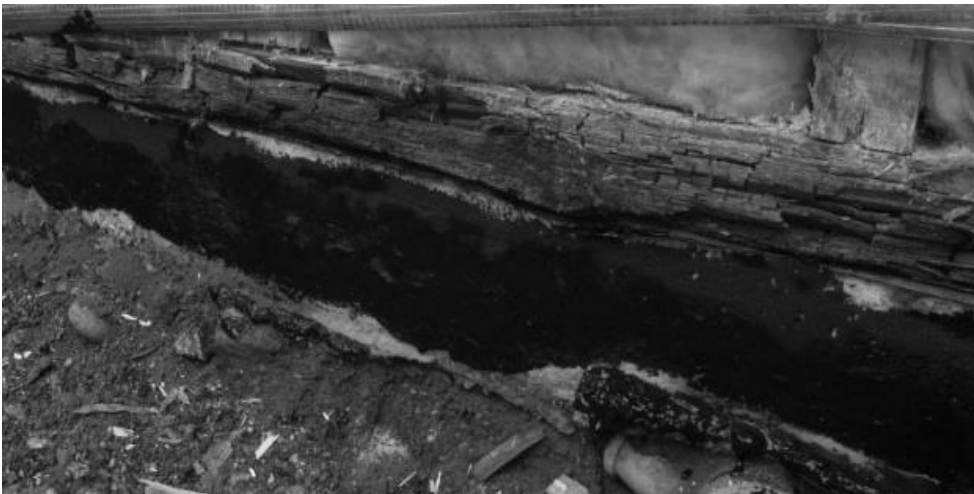
Abbildung 1: geöffneter Sockelbereich mit fäulniszerstörter Holzkonstruktion, welche ca. 10 cm unter dem Außenniveau lag

Im Bereich des Sockelanschlusses entsprechen die normativ geforderten Sockelhöhen gemäß ÖNORM B 2320:2010 „Wohnhäuser aus Holz – technische Anforderungen“ heutzutage nicht mehr den Wunschvorstellungen von Architekten oder Bauherren. Auch barrierefreies Wohnen verlangt eine Niveaugleichheit zwischen inneren Bodenbelag und Terrassen oder äußeren Eingangsbereich. Die Realisierung schwellenfreier Übergänge zählt unbestritten zu den kritischsten Detaillösungen an Gebäuden - insbesondere im Holzbau - und setzt neue Ausführungen voraus. Die Folge ist, dass die eingebaute Fußschwelle samt dem Fassadensystem sich nicht nur unter dem geforderten Normmaß, sondern sich oft auch unter dem Erdniveau befindet bzw. direkt á la longue mit dem Erdreich in Berührung kommt. Schwerwiegende Schäden, wie in Abbildung 1, sind in diesem Bereich zwangsläufig vorprogrammiert.

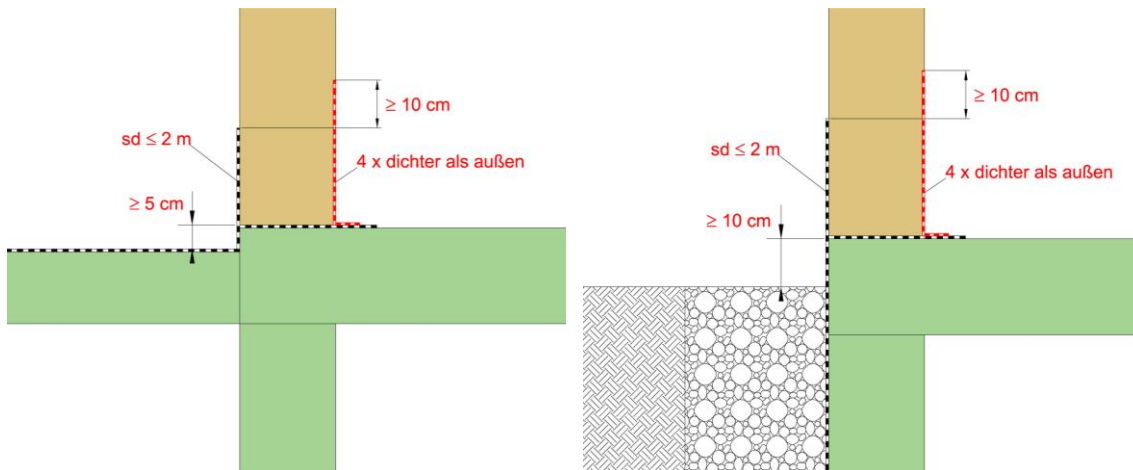
**Abbildung 2:** Grundprinzip der Sockelausführung gemäß ÖNORM B 2320

In Feldversuchung in Rahmen des an der Holzforschung Austria durchgeführten Forschungsprojektes „Architektur versus Technik“ wurde auch festgestellt, dass bereits kleine Leckagen der äußeren Abdichtung, bedingt durch Ausführungsmängel und/ oder Alterung, zu Flüssigwassereintrag unter der Schwellenkonstruktion in das Innere des Gebäudes kam. Aus diesem Grund sollte jedenfalls ein geometrischer Höhenunterschied (Stufe) zwischen Kellerdecke bzw. Fundamentplatte und angrenzendem Erdreich von mindestens 10 cm bzw. angrenzender Terrasse von mindestens 5 cm ausgeführt werden (siehe Abbildung 2).

In der ÖNORM B 2320 ist eine Außenabdichtung angeführt, die nur einen sd-Wert von max. 2 m besitzt. Diese wurde aufgrund der Anforderung Holzkonstruktionen mit ausreichendem Austrocknungspotential zu realisieren, gewählt. Im Zuge der Freilandversuche wurden solche diffusionsoffenen Produkte eingesetzt und man hat sehr gute Ergebnisse damit erzielt. Leider erfüllen diese Produkte jedoch nicht die Anforderungen einer Abdichtung gemäß ÖNORM B 3692.

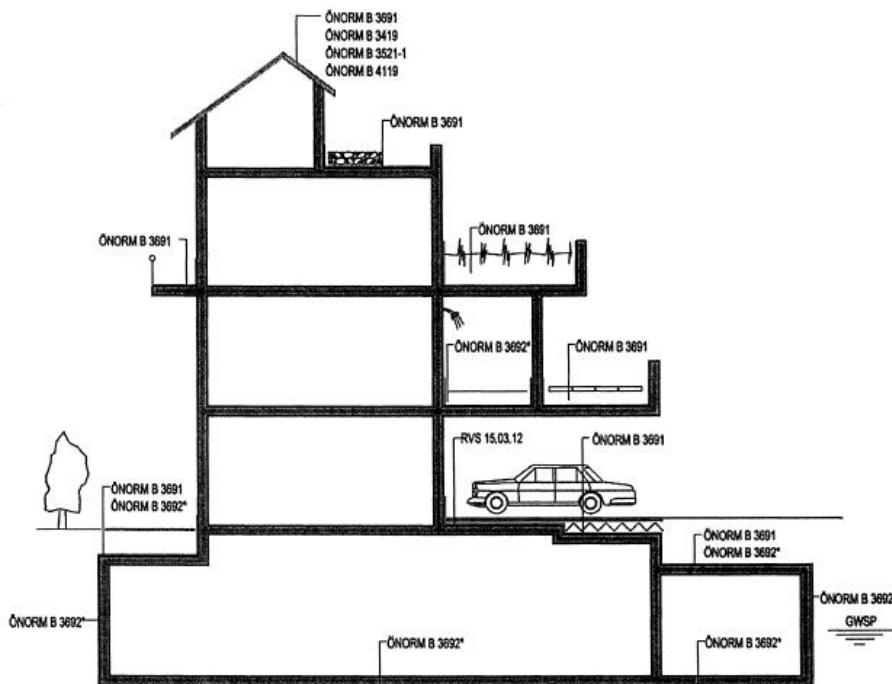
**Abbildung 3:** Zuordnung der einzelnen Bauteile zu den jeweiligen Normen (Auszug aus der ÖNORM B 3691). Die ÖNORM B 2320, die jedoch die maßgebliche Norm für Wohnhäuser aus Holz ist, scheint hier jedoch nicht auf.

Jene Fragen sind aufgrund der Tatsache, dass dieser Bereich normativ, je nach Anwendungsfall nicht nur durch die ÖNORM B 2320 geregelt ist, sondern, wie Abbildung 3 zeigt, auch in der ÖNORM B 3691:2012 „Planung und Ausführung von Dachabdichtungen“ oder in der ÖNORM B 3692:2014 „Planung und Ausführung von Bauwerksabdichtungen“ behandelt werden.

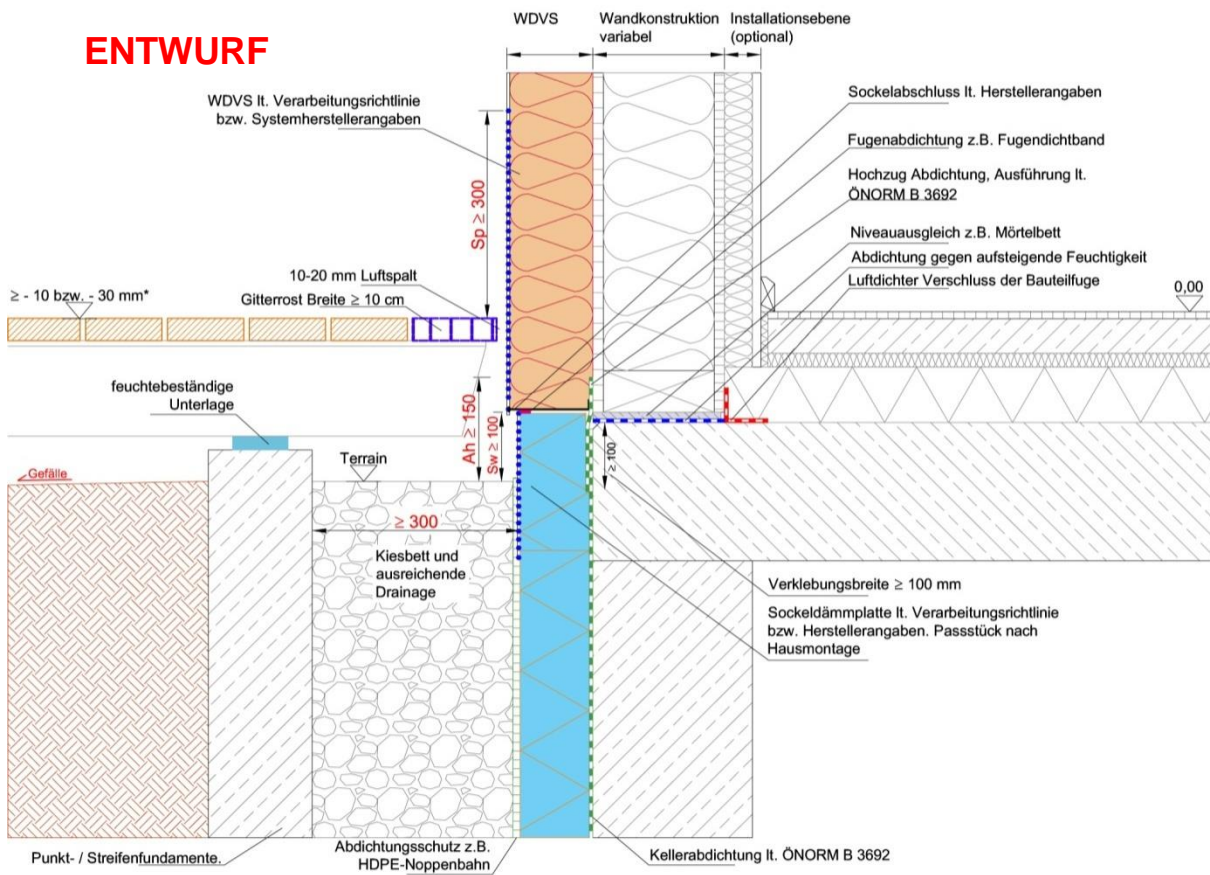
Abbildung 4: Sockelanschluss mit aufgeständerter Terrasse aus dem derzeitigen Entwurf der Sockelrichtlinie
