# Feuchte-Monitoring der Gebäudehülle

## Abgleich bauphysikalischer Berechnungsergebnisse mit der baupraktischen Ausführung

**12. IFB – Symposium**  
**Flachdachaufbau & Bauwerksabdichtung**

25. Februar 2016

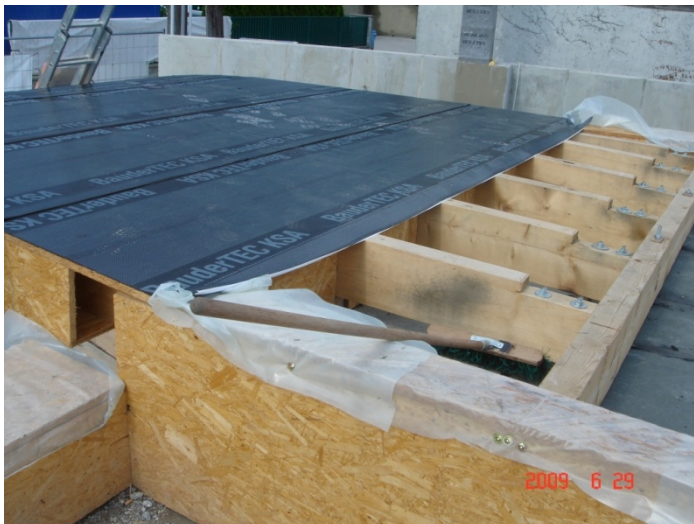
## AUFBAU III

Nicht durchlüftete Konstruktion mit Wärmedämmung innerhalb der Tragkonstruktion und Zusatzdämmung

- 8 Dachabdichtung  $s_d > 300\text{m}$  bei Gründach
- 7 Druckfeste Zusatzdämmung (nicht biogen)  $1/3$  bis  $1/2$  der Gefachdämmung
- 6 Dachabdichtung/Dampfbremse  $s_d > 100\text{m}$
- 3a Dampfbremse  $s_d > 2 - \approx 8 \text{ m}$
