# 3. Österreichischer Bauschadensbericht

Abdichtungen im Hochbau  
Flachdächer, Balkone und Terrassen

Der 3. Österreichische Bauschadensbericht wurde auf Basis der Ergebnisse des FFG-Forschungsprojekts: „Vermeidung und Behebung der häufigsten Mängel und Schäden im Hochbau“ unter Mitwirkung der nachfolgenden Institutionen erstellt:

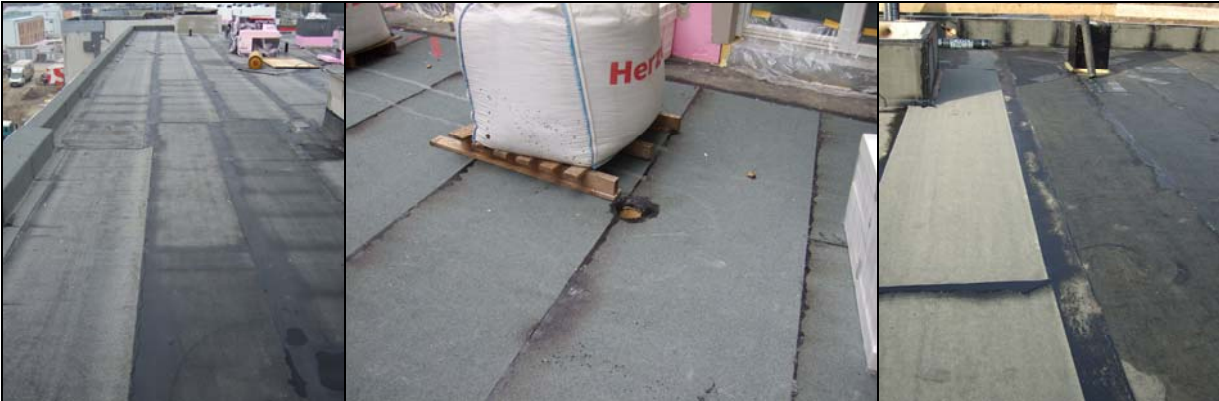
**Abbildung 16:** bituminöse Abdichtungen

Die Herstellung der Abdichtung in der Fläche erfolgt entsprechend dem Stand der Technik. Die geforderten Stoßüberdeckungen und das Versetzen der Stöße werden eingehalten, dies gilt auch für die Materialstärken. Lagerung von Baumaterial erfolgt vielfach auf der fertig gestellten Abdichtung ohne zusätzliche Abdeckung bzw. Schutz der Abdichtung. Hier können nachträgliche Beschädigungen nicht ausgeschlossen werden.

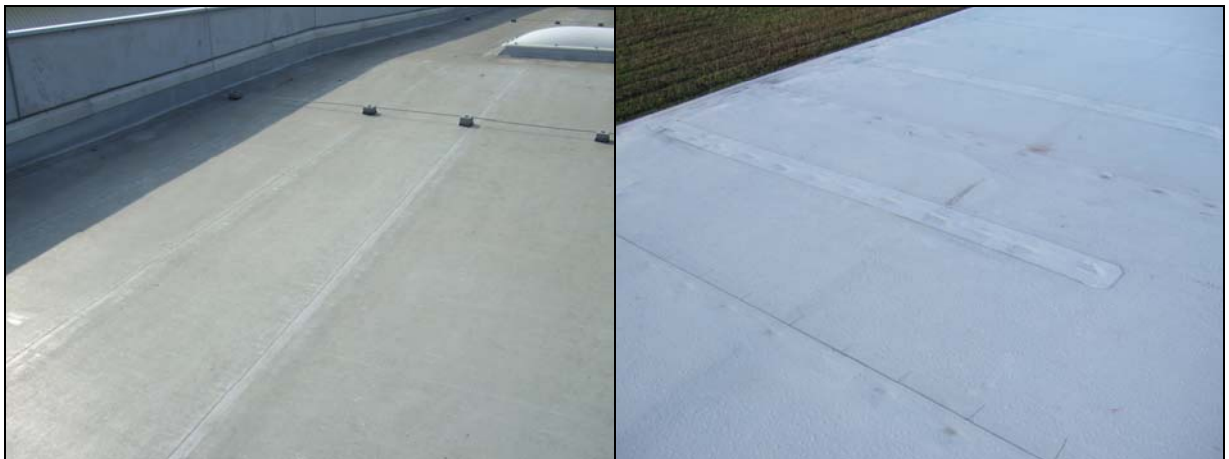
**Abbildung 17:** Kunststoffbahnenabdichtungen

Kunststoffabdichtungen kommen vor allem im Industrie- und Gewerbebau zur Anwendung. Beschädigungen während der Bauphase durch Lagerung von Baumaterialien treten auch bei Kunststoffabdichtungen auf. Dies erfordert eine Nachkontrolle, wie auch die Schweißnähte überprüft werden sollten, kleinere Schweißfehler treten immer wieder auf, die aber leicht ausgebessert werden können. Im Dachrandbereich muss der Raster der Befestigungen entsprechend den in den Rand- und Eckbereichen auftretenden Windsogkräfte verkleinert werden. Dies wurde und wird nicht immer vollständig berücksichtigt. Hier sind dann Nacharbeiten notwendig.

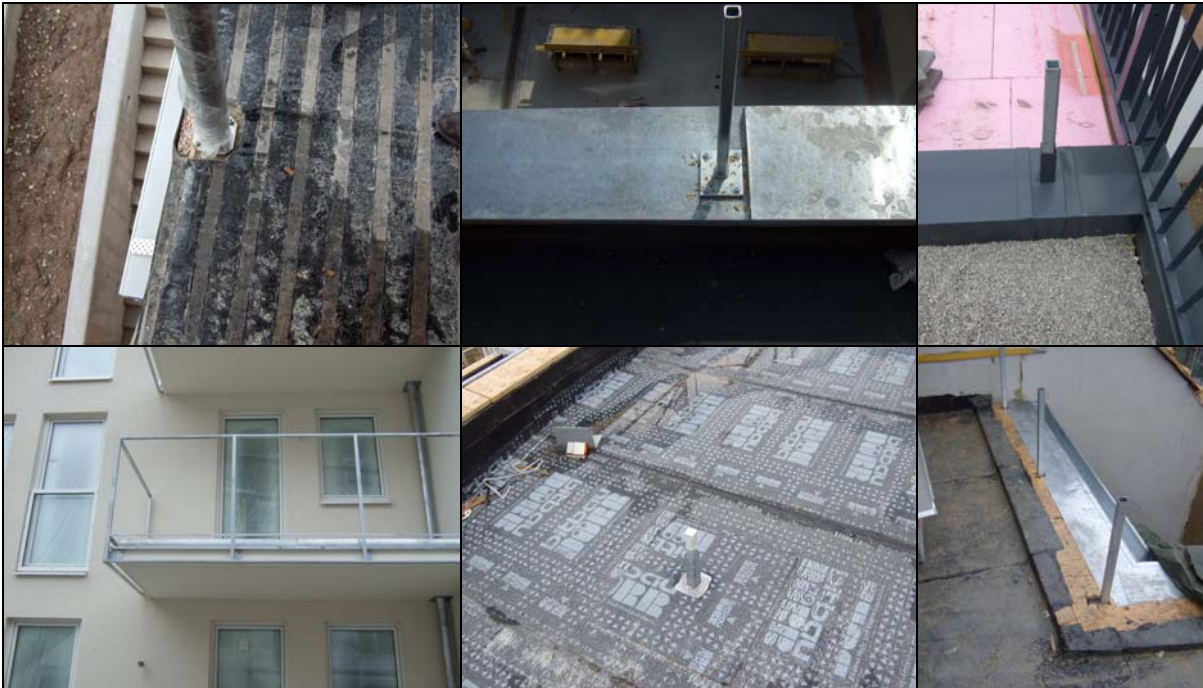
**Abbildung 21:** Geländeranschlüsse

1. Reihe links: Geländersteher durchstößt Abdichtung
1. Reihe Mitte: Geländersteher auf Attikablech montiert → Bewegungsmöglichkeit Attikaverblechung eingeschränkt
1. Reihe rechts: Anschluss Geländersteher normgemäß ausgeführt
2. Reihe links: Geländersteher an Balkonplatte außenseitig montiert → kein durchstoßen der Abdichtung
2. Reihe Mitte: Anschluss Geländersteher mittels Flüssigkeitsabdichtung
2. Reihe rechts: Anschluss Geländersteher im Bauzustand

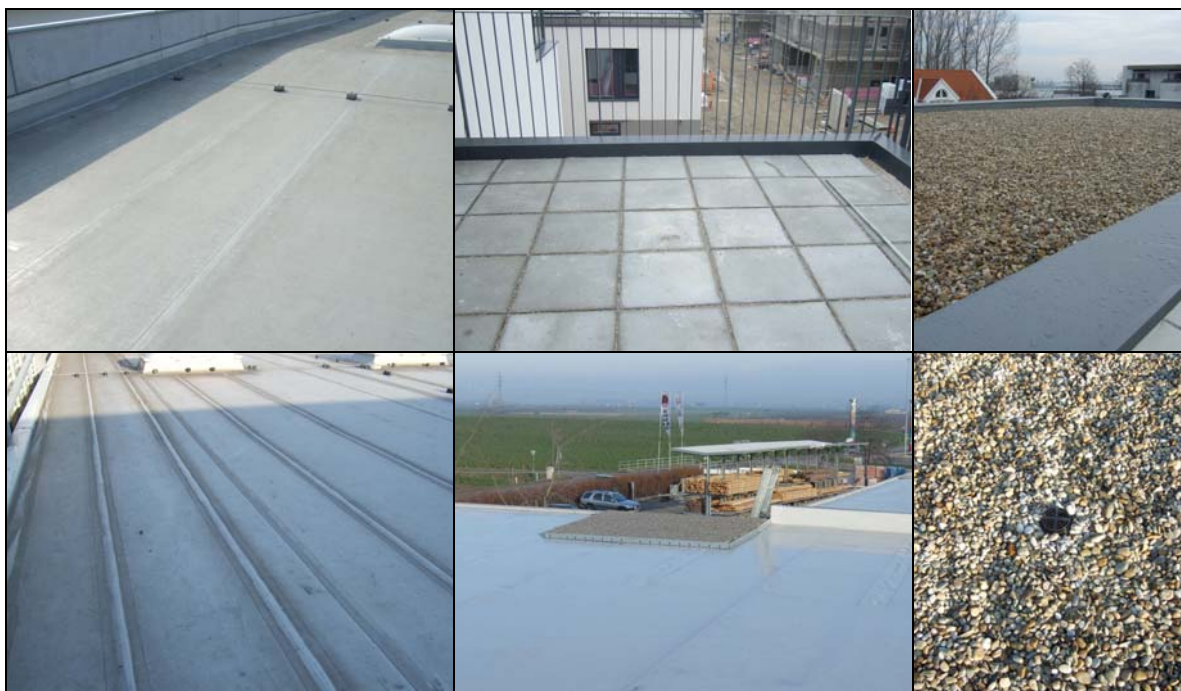
**Abbildung 25:** Schutz- und Nutzschichten

Bei Nutz- und Schutzschichten wurden keine Problembereiche festgestellt, die Ausführungen erfolgen entsprechend dem Stand der Technik.

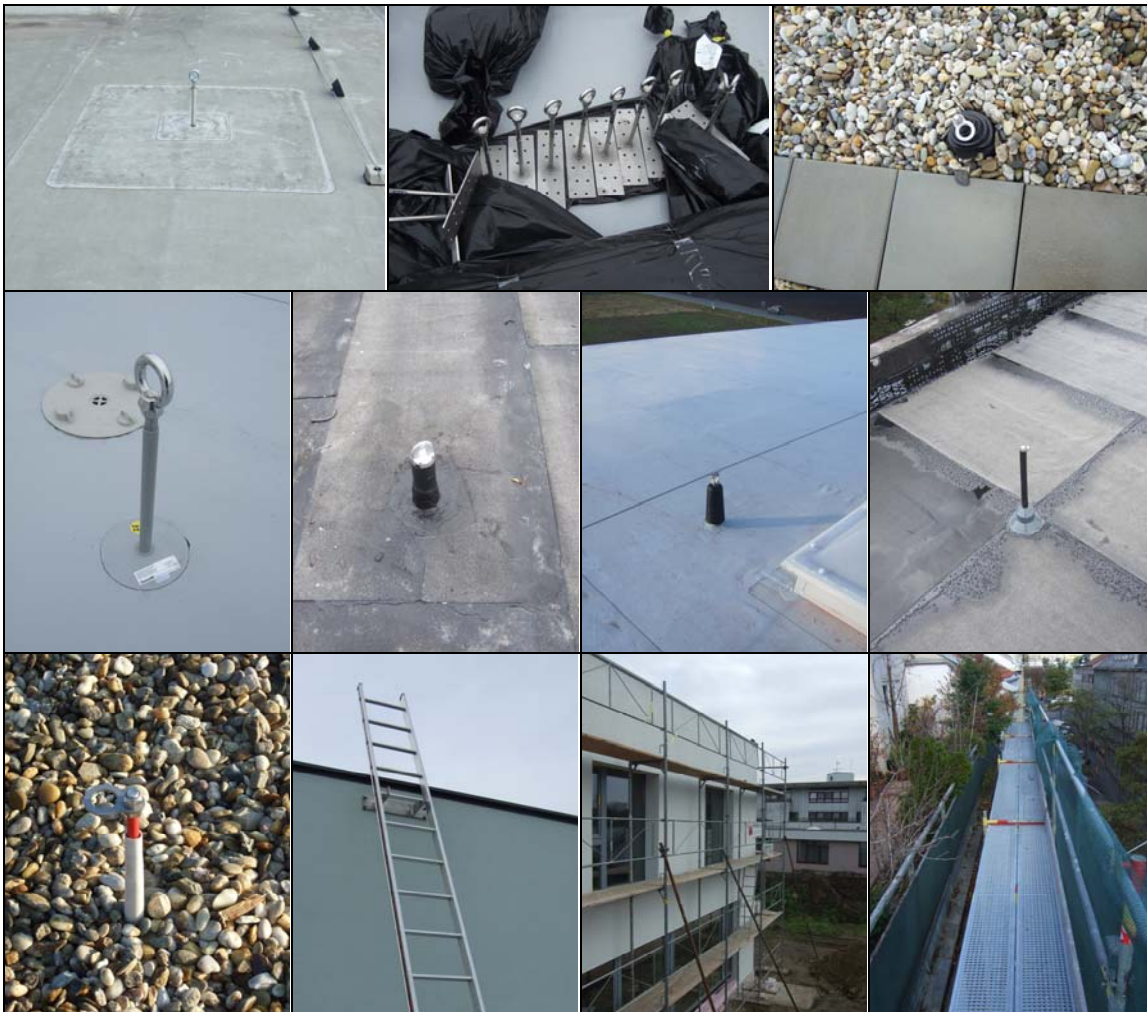
Wenn Abdichtungsarbeiten bei Flachdächern, Balkonen und Terrassen ausgeführt werden sind durchgehend Absturzsicherungen oder Gerüste vorhanden. Im Vergleich zu den Abdichtungen von erdberührten Bauteile wird auf die Arbeitssicherheit bei der Ausführung von Abdichtungen auf Flachdächern, Balkonen und Terrassen augenscheinlich mehr Wert gelegt.

Abbildung 27: Absturzsicherungen (Sekuranten), Leitern, Gerüste

Bei Sanierungen wird häufig auf die vorhandene bituminöse Abdichtungsbahn eine zusätzliche Bahn aufgeflämmt. Bei Einbau von Sekuranten müsste die vorhandene Abdichtung aufgeschnitten werden, um den Untergrund zu prüfen, ob er für den Einbau der Formteile geeignet ist, was zusätzliche Arbeitsschritte erforderlich machen würde. Daher werden Sekuranten bei Sanierungen oft nicht ausgeführt, in diesem Bereich sind Verbesserungen anzustreben.
