Bericht Nr. 100/2008

Datum: 07.07.2008

- Auftraggeber:** Bauder GesmbH,
Wagram 1,
4061 Pasching
- Mitarbeit:** Herr Ing. Peter Balogh
- Projektarbeit:** Applikation einer kaltselfklebenden Polymerbitumenbahn auf lotrechten, mineralischen Untergrund.
- Projektziel:** Beurteilung des Verarbeitungsverfahrens und der Haftabzugfestigkeit der kaltselfklebenden Polymerbitumenbahn auf lotrechten, mineralischen Untergründen.
- Ort / Durchführung:** Lehrbauhof der Bauakademie Guntramsdorf
- Projektlauf:** Am 23.04.2008, 24.04.2008, 15.05.2008 Verarbeitung einer 3mm starken, kaltselfklebenden Polymerbitumenbahnen und als Vergleichsprobe eine 5mm starke E-KV-5 an zwei lotrechten Wandmodellen mit anschließender Schälzugprüfung von Hand.
- Seitenanzahl:** 5 Seiten
- Beilagen:** 39 Seiten Bilddokumentation

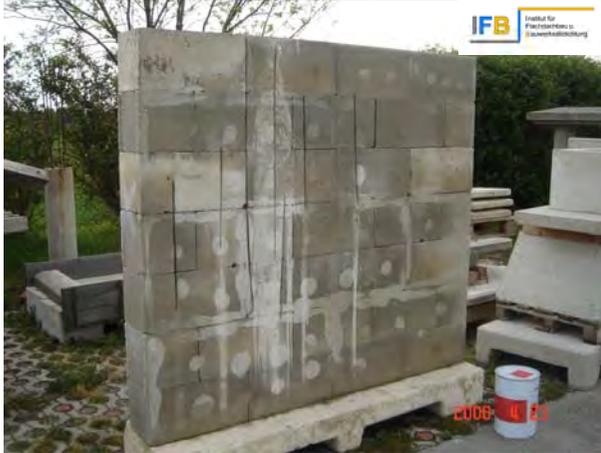
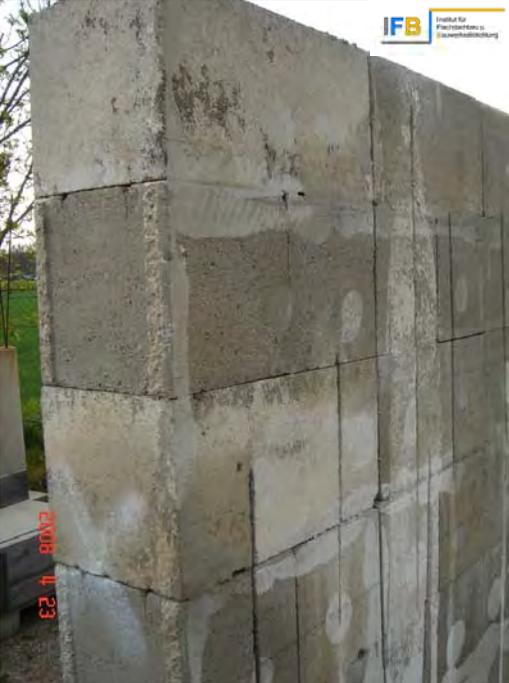
Abb. Nr. 1		Abb. Nr. 2		Abb. Nr. 3

Bauteil	Betonsteinwand Fläche A,B	Bauteil	Betonsteinwand Fläche A,B	Bauteil	Betonsteinwand Fläche A,B
Beschreibung	Betonsteinwand mit Mörtel errichtet. Geringe Fugenbreite zwischen den Betonsteinen.	Beschreibung	Oberfläche mit teilweisen Einschnitten von Betontrennscheibe. Das Mauerwerk ist trocken.	Beschreibung	Betonsockel, keine Hohlkehle vorhanden.

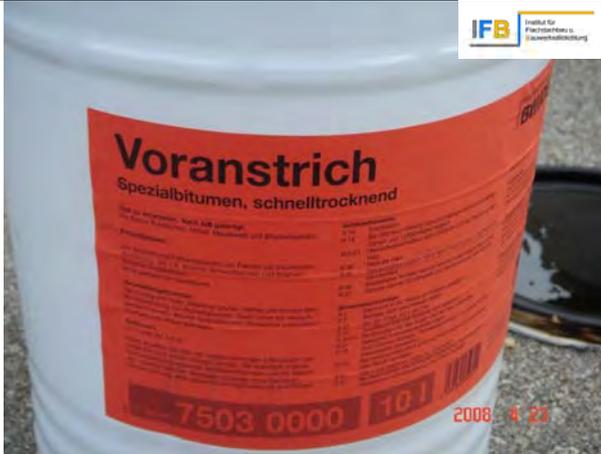
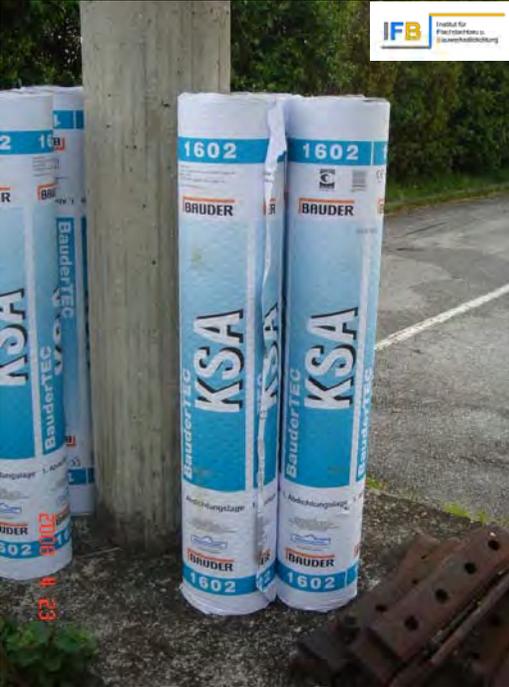
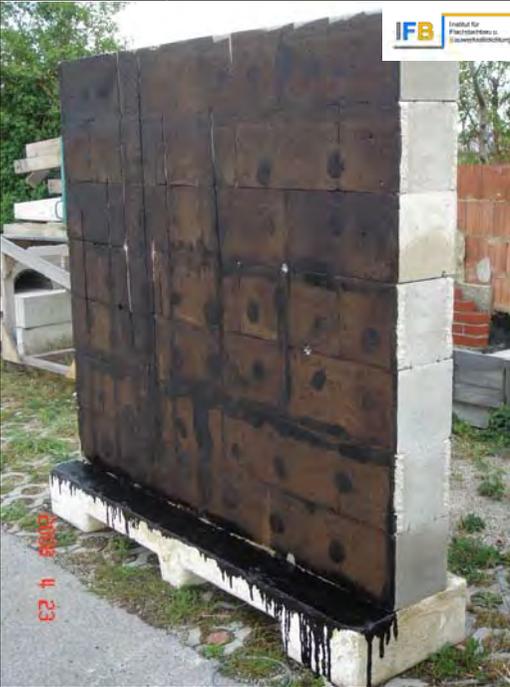
Abb. Nr. 4		Abb. Nr. 5		Abb. Nr. 6

Bauteil	Betonsteinwand und Betonuntergrund	Bauteil	Betonsteinwand Fläche A,B,C Betonuntergrund Fläche E	Bauteil	Betonsteinwand Fläche A,B
Beschreibung	Generell wurde ein lösungsmittelhaltiger Voranstrich von Firma Bauder aufgebracht.	Beschreibung	Kaltselbstklebende Polymerbitumenbahn, Stärke 3 mm mit unterseitig abziehbarer Schutzfolie.	Beschreibung	Vollflächig aufgebracht Voranstrich. Vor Aufbringen der KSA vollständig durchgetrocknet.

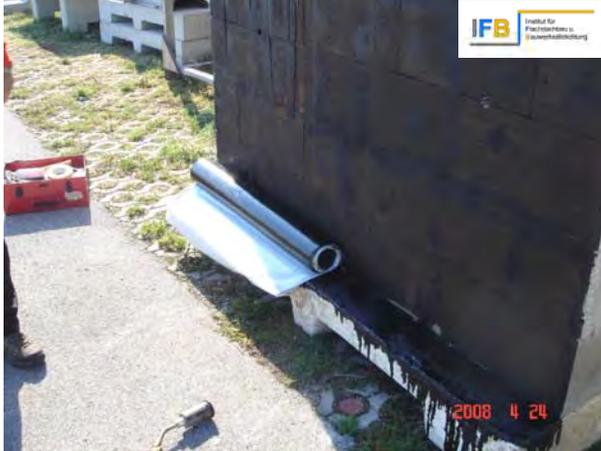
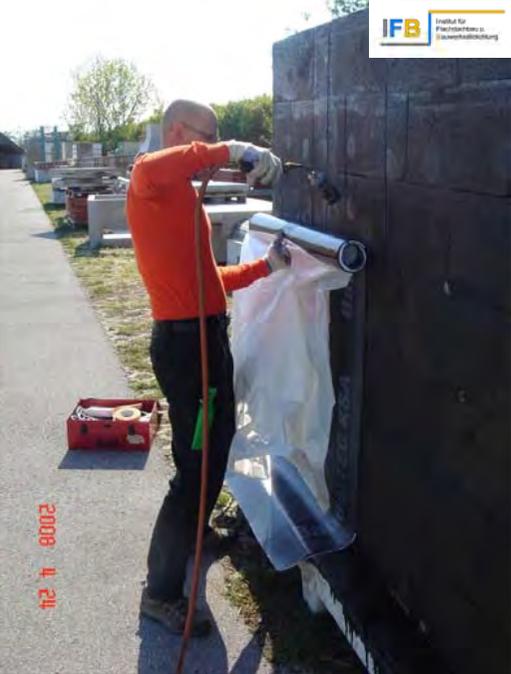
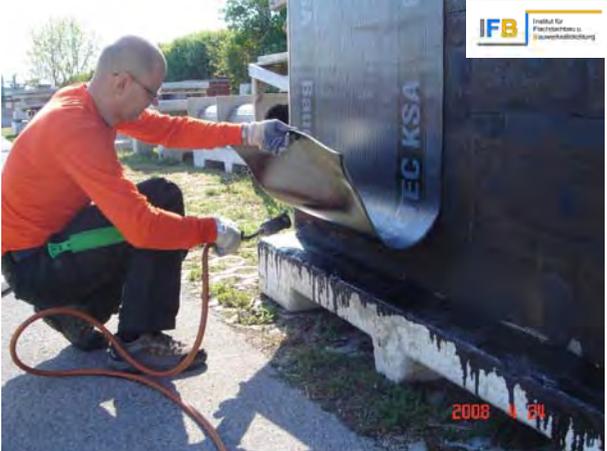
Abb. Nr.	7	Abb. Nr.	8	Abb. Nr.	9

Bauteil	Betonsteinwand Fläche A	Bauteil	Betonsteinwand Fläche A	Bauteil	Betonsteinwand Fläche A
Beschreibung	Die Bahnenlänge wurde auf ca. 180 cm zugeschnitten. Bahnenbreite 100 cm. KSA auf Wickelkern aufgerollt.	Beschreibung	<u>Geringer Flammeneinsatz</u> Rasches Ausrollen der Abdichtungsbahn. Anfängliche Koordinationsprobleme bei <i>Ausrollen</i> der Bitumenbahn und <i>Abziehen</i> der Schutzfolie.	Beschreibung	<u>Geringer Flammeneinsatz</u> Im Sockelbereich wird die KSA angehoben und unterseitig erwärmt.

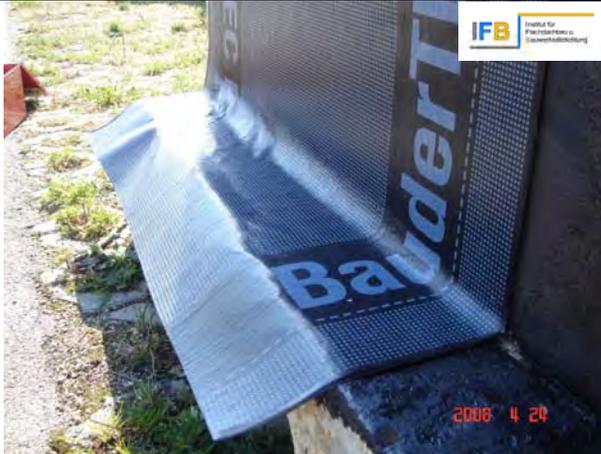
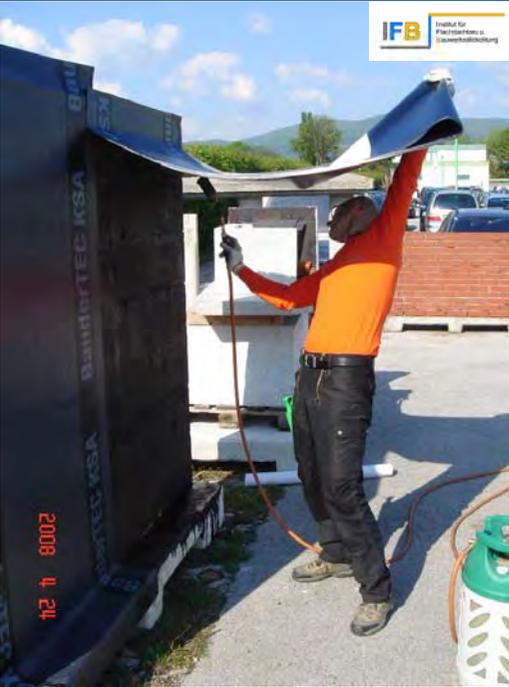
Abb. Nr. 10		Abb. Nr. 11		Abb. Nr. 12

Bauteil	Betonsteinwand Fläche A	Bauteil	Betonsteinwand Fläche B	Bauteil	Betonsteinwand Fläche B
Beschreibung	<p><u>Geringer Flammeneinsatz</u> Aufgrund der hohen Flexibilität und hohen Klebkraft durch Aktivierung mit offener Flamme rasche Haftung am Betonsockel.</p>	Beschreibung	<p><u>Geringer Flammeneinsatz</u> KSA wird am oberen Ende der Betonsteinwand gehäftet, Schutzfolie abgezogen und unter Einsatz von offener Flamme von <u>oben nach unten</u> verlegt. Nachteil: Hoher Platzbedarf des Verarbeiters, da weit entfernt vom Bauteil.</p>	Beschreibung	<p><u>Geringer Flammeneinsatz</u> Schwierige Handhabung der Abdichtungsbahn, da hochzuhalten mit einer Hand. Aufgrund der Flexibilität und dem raschen Klebeverhalten der Bahn werden Falten und Wellen eingebaut, die nicht mehr ausgeglichen werden können.</p>

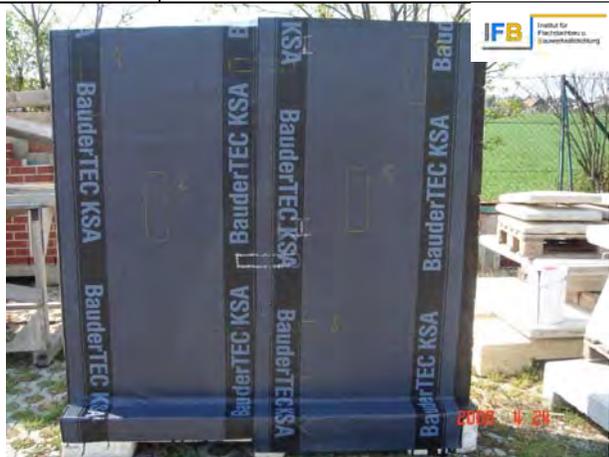
Abb. Nr.	13	Abb. Nr.	14	Abb. Nr.	15

Bauteil	Betonsteinwand Fläche B	Bauteil	Betonsteinwand Fläche A,B	Bauteil	Betonsteinwand Fläche A Datum 24.04.08
Beschreibung	<u>Geringer Flammeneinsatz</u> Rasches <i>Aufschmelzen</i> der selbstklebenden Unterschicht. Lokal deutlicher Bitumenmassenaustritt im Nahtbereich.	Beschreibung	Gesamt Kennzeichnung von 6 Prüfstellen zur Untergrund-Schälzugfestigkeit. 2 Prüfstellen für die Nahtfestigkeit.	Beschreibung	Schälzugprüfung Nr. 1 Abmessungen Prüfkörper: Breite 100 mm, Länge 300 mm

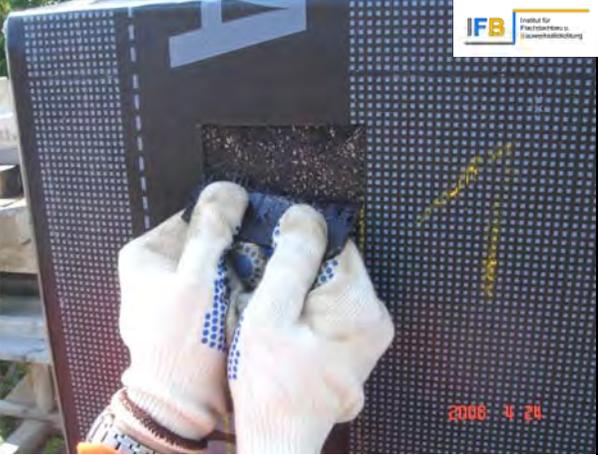
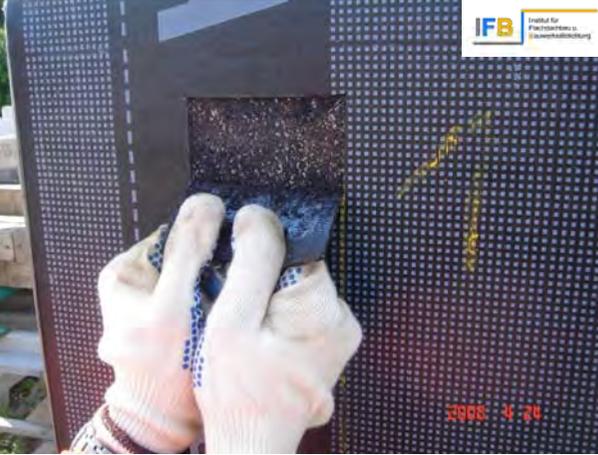
Abb. Nr. 16		Abb. Nr. 17		Abb. Nr. 18

Bauteil	Betonsteinwand Fläche A Datum 24.04.08	Bauteil	Betonsteinwand Fläche A Datum 24.04.08	Bauteil	Betonsteinwand Fläche A Datum 24.04.08
Beschreibung	Schälzugprüfung Nr. 1 Beim Abschälen sind beide Hände erforderlich, es kommt zu einer Trennung zwischen Dichtungsbahn und Untergrund.	Beschreibung	Schälzugprüfung Nr. 1 Kaum Voranstrich respektive mineralische Oberflächenanteile aus dem Untergrund an der KSA-Unterseite anhaftend.	Beschreibung	Schälzugprüfung Nr. 1 Bewertung gemäß Bewertungsskala: 2

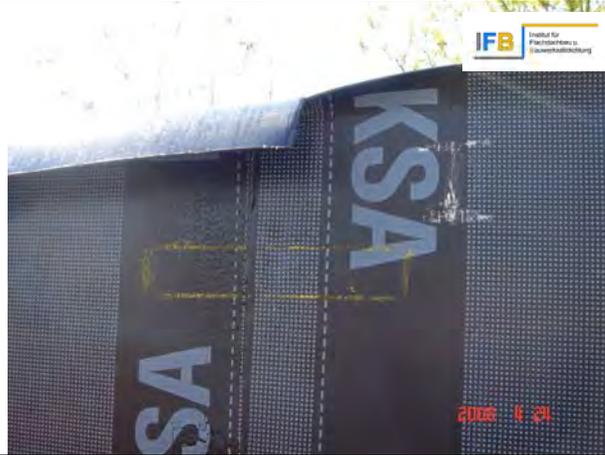
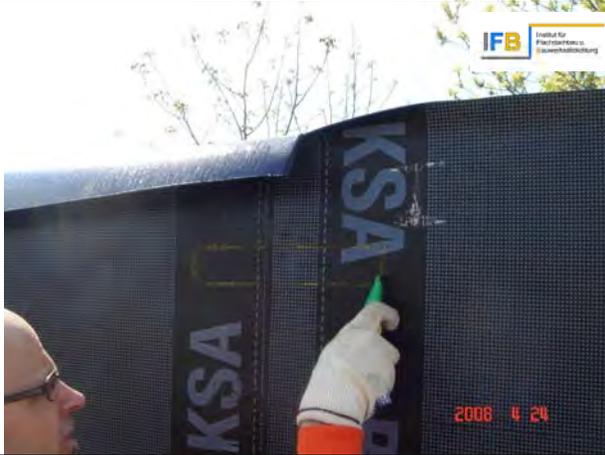
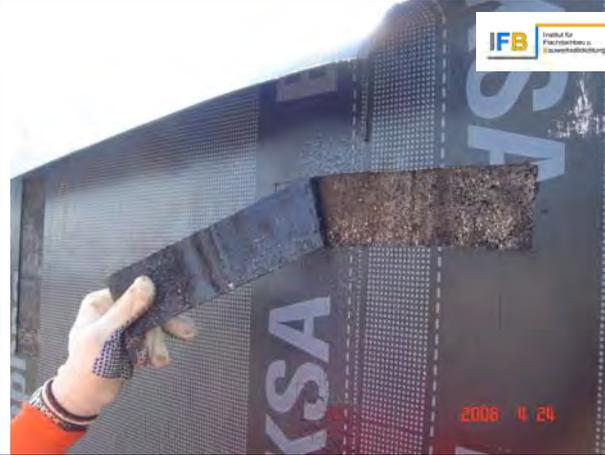
Abb. Nr. 40		Abb. Nr. 41		Abb. Nr. 42

Bauteil	Betonsteinwand Fläche A+B Datum 24.04.08	Bauteil	Betonsteinwand Fläche A+B Datum 24.04.08	Bauteil	Betonsteinwand Fläche A+B Datum 24.04.08
Beschreibung	Schweißnaht Probeentnahme Nr. I Ein ca. 50 mm breiter und 300 mm langer Streifen wird aus der Nahtverklebung ausgeschnitten.	Beschreibung	Schweißnaht Probeentnahme Nr. I Geringe Schälfestigkeit am Untergrund, Voranstrich oder mineralische Anteil aus der Untergrundoberfläche haften nicht auf der Rücklage des Prüfkörpers.	Beschreibung	Schweißnaht Probeentnahme Nr. I Bewertung gemäß Bewertungsskala Nr: 1

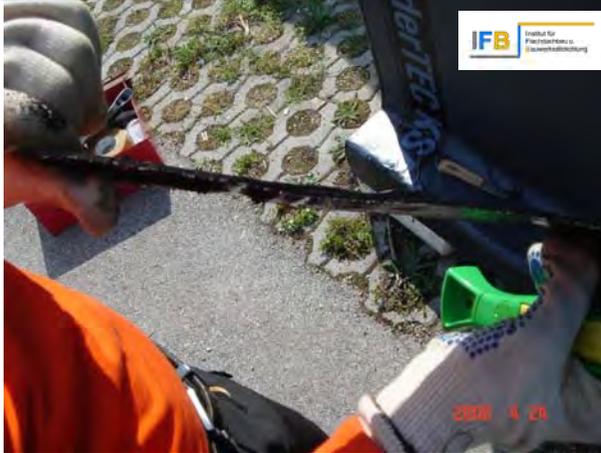
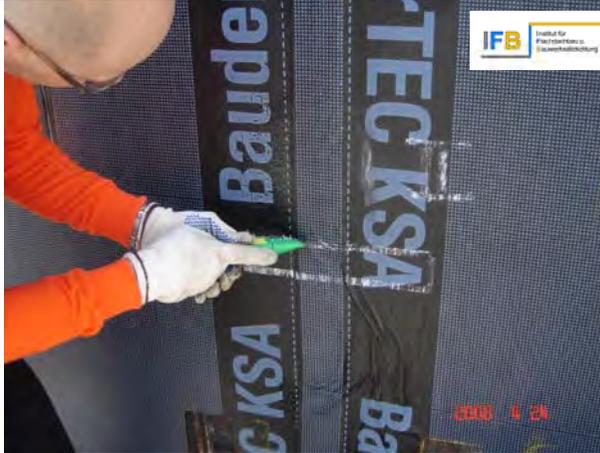
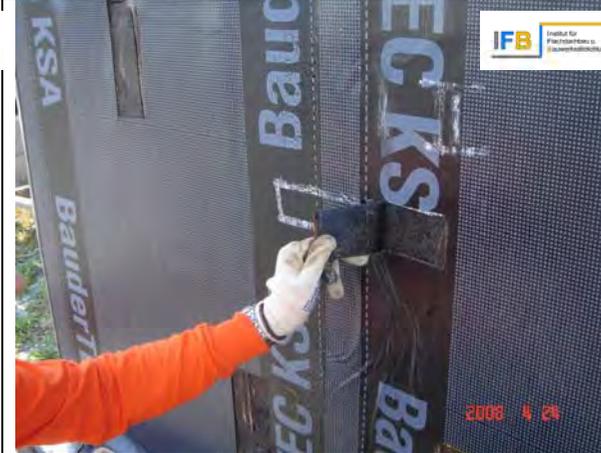
Abb. Nr. 43		Abb. Nr. 44		Abb. Nr. 45

Bauteil	Betonsteinwand Fläche A+B Datum 24.04.08	Bauteil	Betonsteinwand Fläche A+B Datum 24.04.08	Bauteil	Betonsteinwand Fläche A+B Datum 24.04.08
Beschreibung	Schweißnaht Probeentnahme Nr. I Die Nahtverbindung ist augenscheinlich homogen und lässt keine Fehlstellen erkennen. Eine Schälprüfung respektive Scherprüfung wird im Labor der Firma Bauder durchgeführt.	Beschreibung	Schweißnaht Probeentnahme Nr. II Ein ca. 50 mm breiter und 300 mm langer Streifen wird aus der Nahtverklebung ausgeschnitten.	Beschreibung	Schweißnaht Probeentnahme Nr. II Geringe Schälfestigkeit am Untergrund, Voranstrich oder mineralische Anteil aus der Untergrundoberfläche haften nicht auf der Rücklage des Prüfkörpers. Bewertung gemäß Bewertungsskala Nr: 1

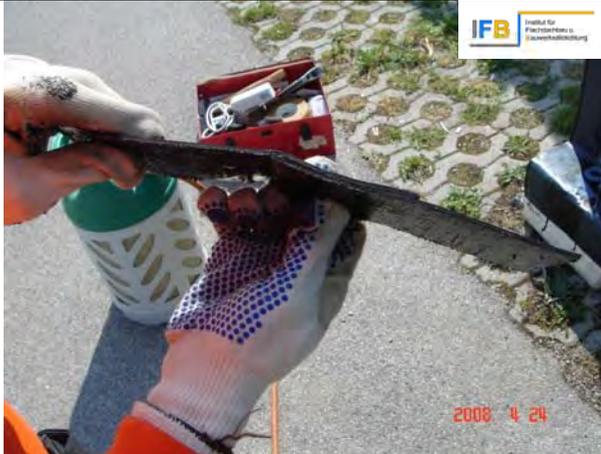
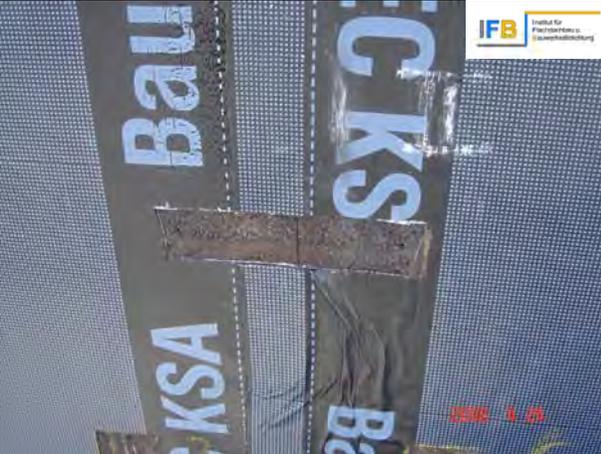
Abb. Nr. 46		Abb. Nr. 47		Abb. Nr. 48

Bauteil	Betonsteinwand Fläche A+B Datum 24.04.08	Bauteil	Betonsteinwand Fläche A+B Datum 24.04.08	Bauteil	Betonsteinwand Fläche A Datum 15.05.08
Beschreibung	Schweißnaht Probeentnahme Nr. II Die Nahtverbindung ist augenscheinlich homogen und lässt keine Fehlstellen erkennen. Eine Schälprüfung respektive Scherprüfung wird im Labor der Firma Bauder durchgeführt.	Beschreibung	Schweißnaht Probeentnahme Nr. II Untergrundansicht	Beschreibung	Schälzugprüfung Nr. F Nach drei Wochen freier Bewitterung wird ein weiterer Probestreifen aus der lotrechten Abdichtung entnommen und auf Schälzugfestigkeit zum Untergrund hin überprüft.

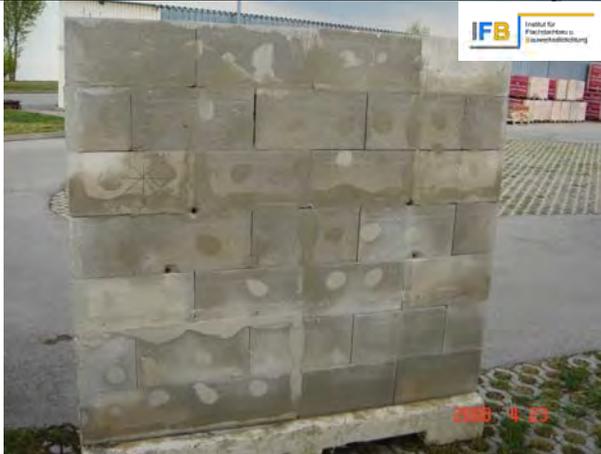
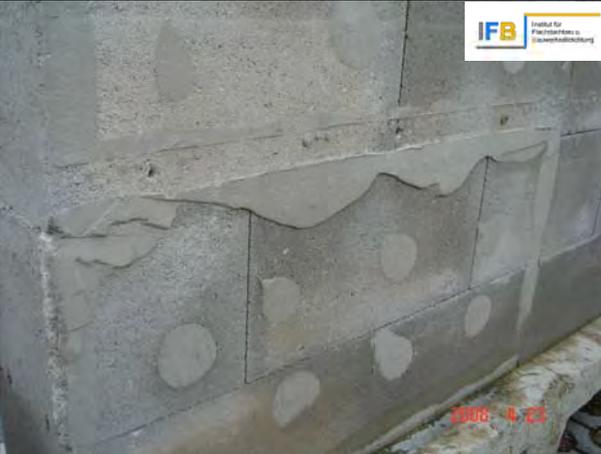
Abb. Nr. 53		Abb. Nr. 54		Abb. Nr. 55

Bauteil	Betonsteinwand Fläche C	Bauteil	Betonsteinwand Fläche C	Bauteil	Betonsteinwand Fläche C Datum 24.04.08
Beschreibung	Die Fugen zwischen den Betonsteinen sind mit Mörtel ausgefüllt.	Beschreibung	Teilweise quillt die Fugenmasse über die Betonsteinoberfläche hervor.	Beschreibung	Schälzugprüfung Nr. 7 Die Kaltselfstklebebahn wurde auf den Untergrund <u>ohne Voranstrich</u> mit <u>geringem Flammeneinsatz</u> aufgebracht. Die Abdichtungsbahn wurde im Rollverfahren mit Wickelkern, von unten nach oben durchgeführt.

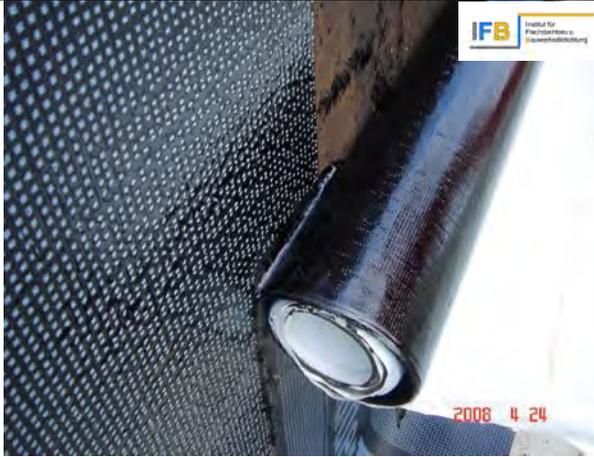
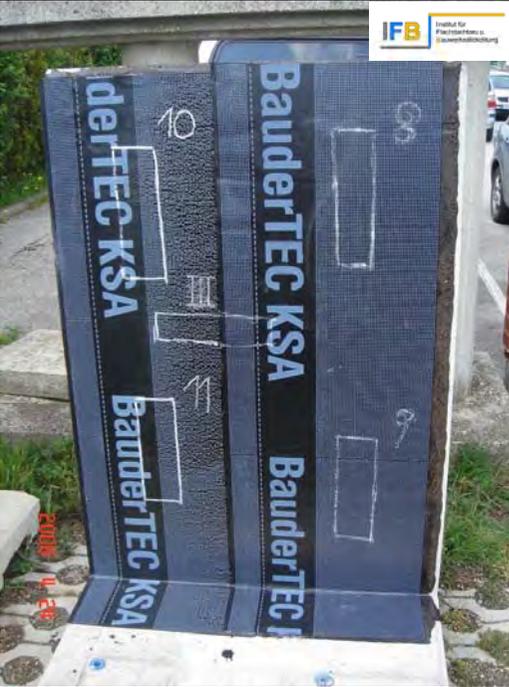
Abb. Nr. 68		Abb. Nr. 69		Abb. Nr. 70

Bauteil	Betonuntergrund Fläche E	Bauteil	Betonuntergrund Fläche E	Bauteil	Betonuntergrund Fläche E Datum 24.04.08
Beschreibung	Die Kaltselfstklebebahn wurde so weit erwärmt, dass die selbstklebende Schicht als Schweißmasse vorläuft. Gegenüber herkömmlichen Polymerbitumenbahnen ist der Flammeinsatz jedoch deutlich geringer.	Beschreibung	Insgesamt werden 4 Schälzugprüfungen mit Streifen ca. 100mm Breite und 300 mm Länge durchgeführt. Eine Schälzugprüfung ist in der Schweißnaht vorgesehen.	Beschreibung	Schälzugprüfung Nr. 8

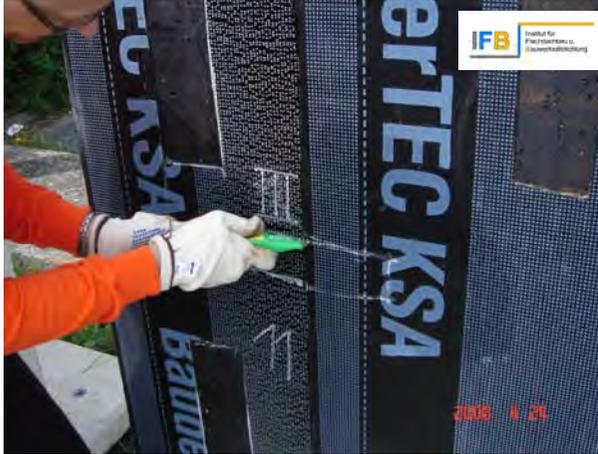
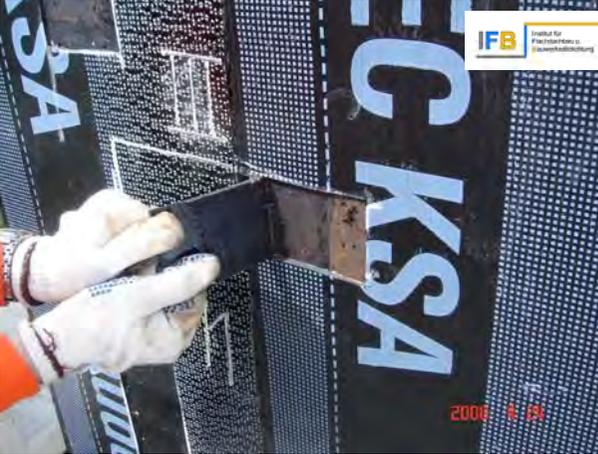
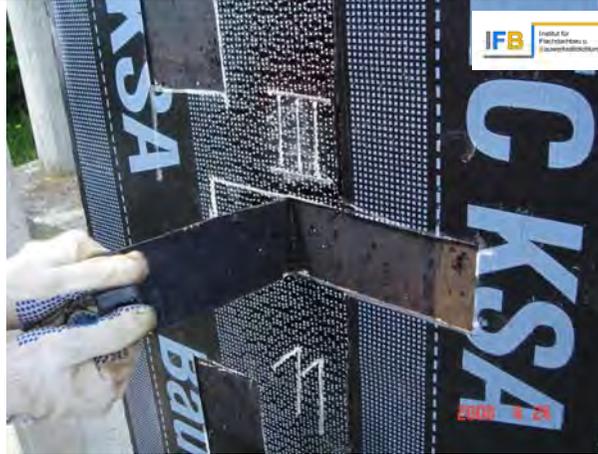
Abb. Nr. 89		Abb. Nr. 90		Abb. Nr. 91

Bauteil	Betonuntergrund Fläche E Datum 24.04.08	Bauteil	Betonuntergrund Fläche E Datum 24.04.08	Bauteil	Betonuntergrund Fläche E Datum 24.04.08
Beschreibung	Schweißnaht Probeentnahme Nr. III Ein ca. 50 mm breiter und ca. 300 mm langer Streifen wird aus der Nahtverbindung heraus geschnitten.	Beschreibung	Schweißnaht Probeentnahme Nr. III Mittlerer Kraftaufwand beim Abschälen von Hand. Dichtungsbahn lässt sich vollständig abschälen. Bewertung gemäß Bewertungsskala Nr: 2-3	Beschreibung	Schweißnaht Probeentnahme Nr. III Die Trennung erfolgt zwischen Dichtungsbahn und Untergrund.

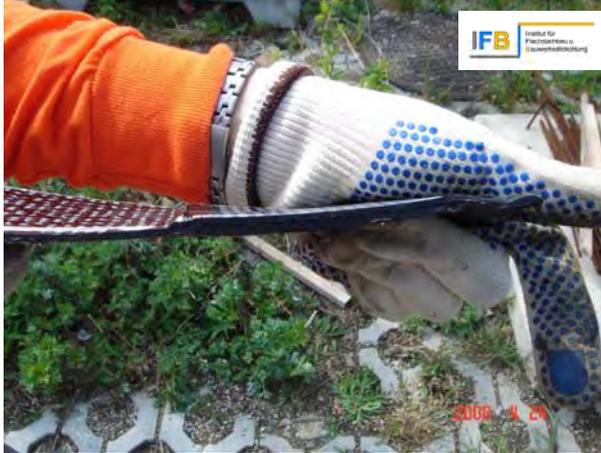
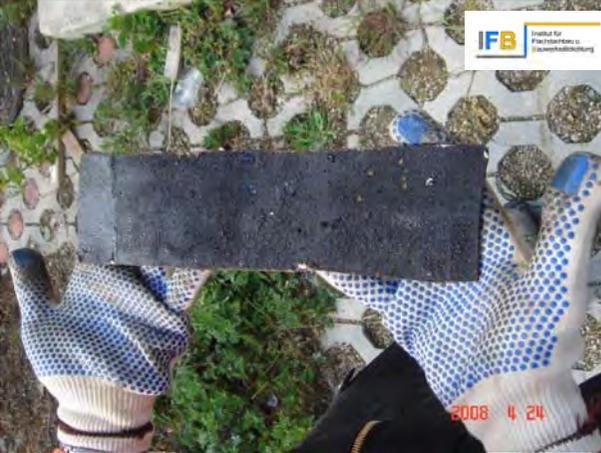
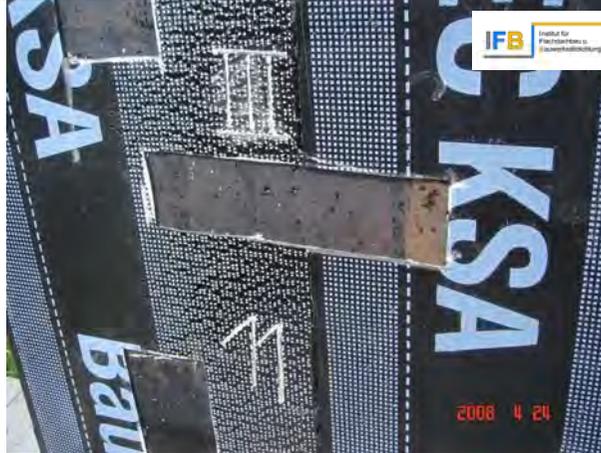
Abb. Nr. 92		Abb. Nr. 93		Abb. Nr. 94

Bauteil	Betonuntergrund Fläche E Datum 24.04.08	Bauteil	Betonuntergrund Fläche E Datum 24.04.08	Bauteil	Betonuntergrund Fläche E Datum 24.04.08
Beschreibung	Schweißnaht Probeentnahme Nr. III Die Nahtverbindung ist augenscheinlich homogen und lässt keine Fehlstellen erkennen. Eine Schälprüfung respektive Scherprüfung wird im Labor der Firma Bauder durchgeführt.	Beschreibung	Schweißnaht Probeentnahme Nr. III .	Beschreibung	Schweißnaht Probeentnahme Nr. III Untergrundansicht

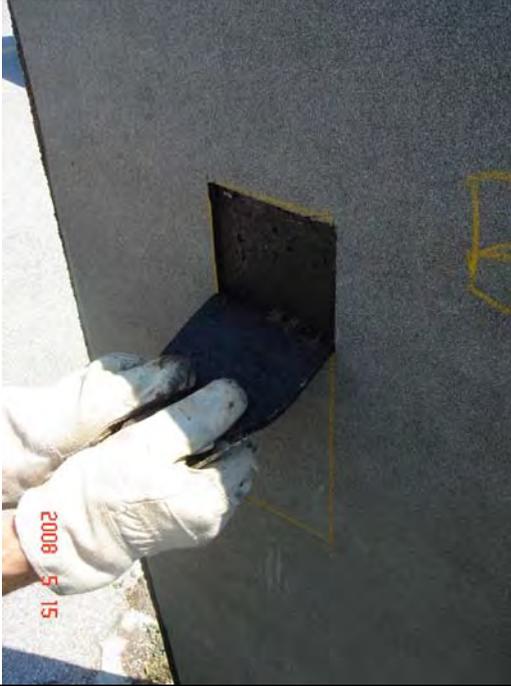
Abb. Nr. 98		Abb. Nr. 99		Abb. Nr. 100

Bauteil	Betonuntergrund Fläche E Datum 15.05.08	Bauteil	Betonuntergrund Fläche E Datum 15.05.08	Bauteil	Betonuntergrund Fläche E Datum 15.05.08
Beschreibung	Schälzugprüfung Nr: A 3 Wochen nach der Erstverarbeitung wird ein weiterer Prüfkörper ausgebaut. Die Abdichtung wurde frei bewittert.	Beschreibung	Schälzugprüfung Nr: A Hoher Kraftaufwand beim Abschälen von Hand. Die Dichtungsbahn beginnt sich bereits zu verformen. Bewertung gemäß Bewertungsskala Nr: 3	Beschreibung	Schälzugprüfung Nr: A Lokal haften Schichten aus dem Betonuntergrund auf dem Prüfkörper.

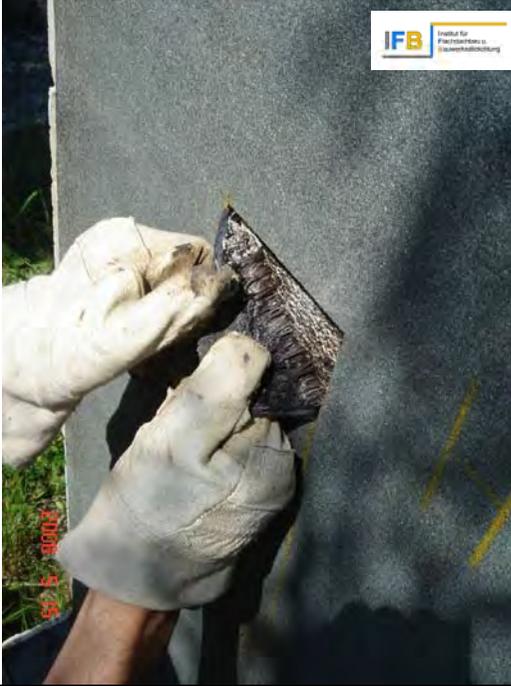
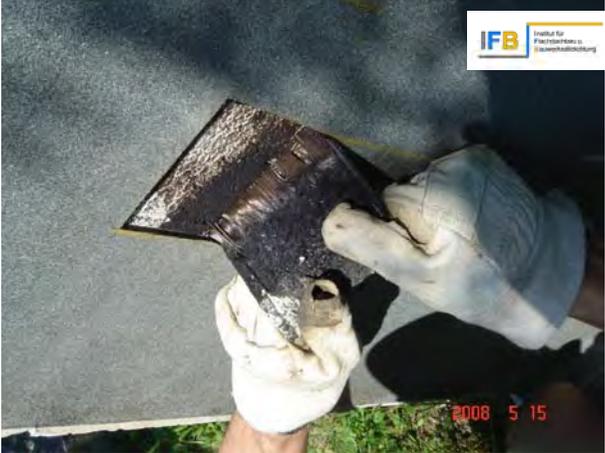
Abb. Nr. 113		Abb. Nr. 114		Abb. Nr. 115

Bauteil	Betonuntergrund Fläche F Datum 15.05.08	Bauteil	Betonuntergrund Fläche F Datum 15.05.08	Bauteil	Betonuntergrund Fläche F Datum 15.05.08
Beschreibung	Schälzugprüfung Nr. E Mittlerer bis hoher Kraftaufwand beim Abschälen von Hand, beide Hände notwendig.	Beschreibung	Schälzugprüfung Nr. E Die Trennung zwischen Dichtungsbahn und Untergrund erfolgt zur Gänze. Bewertung gemäß Bewertungsskala Nr:2- 3	Beschreibung	Schälzugprüfung Nr. E Lokal haften Anteile der Untergrundoberfläche auf dem Prüfstreifen.
