15 PRÜFEN DER DATENÜBERTRAGUNGSQUALITÄT IN ABHÄNGIGKEIT UNTERSCHIEDLICHER DACHAUFBAUTEN

15.2 Beurteilung der Datenübertragungsqualität bei den im Forschungskubus verbauten Micro Sensoren

15.3 Datenübertragung und Qualität des Sendesignals in den Dachmodulen Nr. 1 bis Nr. 6 am Forschungskubus.

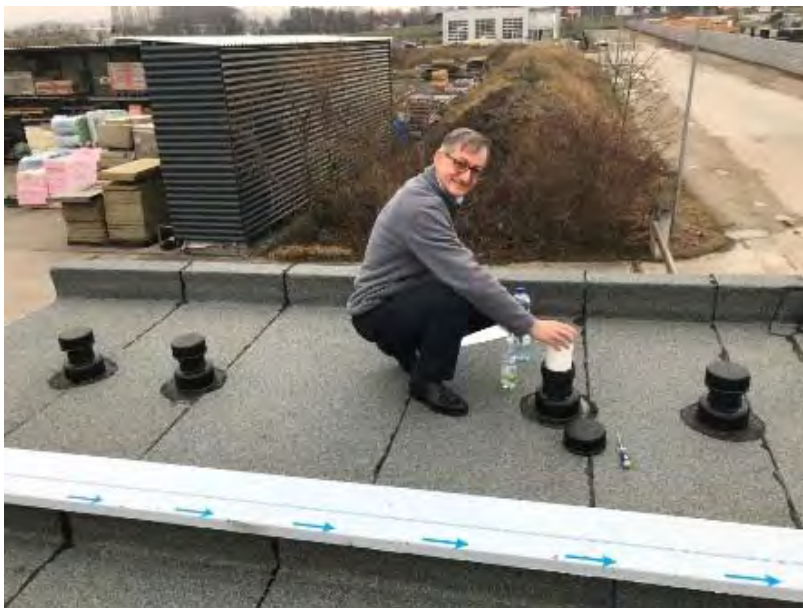
Abb. W1

In Abbildung 1 ist das Dachmodul Nr. 1 dargestellt, wo soeben von der Einbringöffnung U1 der Dämmstoffzylinder mit integriertem Micro-Sensor herausgezogen wird.

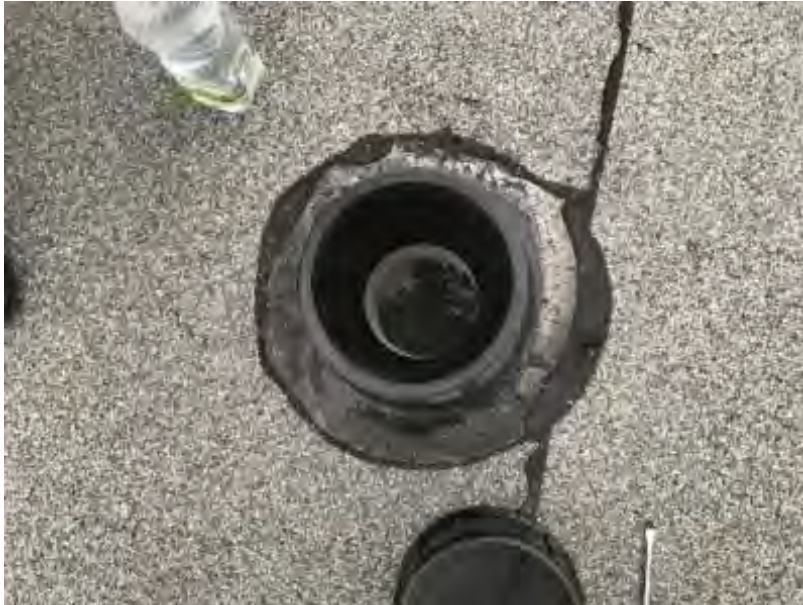
Abb. W2

Einbringöffnung U1 erklärt sich U = Sensorposition unten, Nr.1. Die Oberfläche der Dampfsperre ist vor dem einschütten des Wassers augenscheinlich trocken.

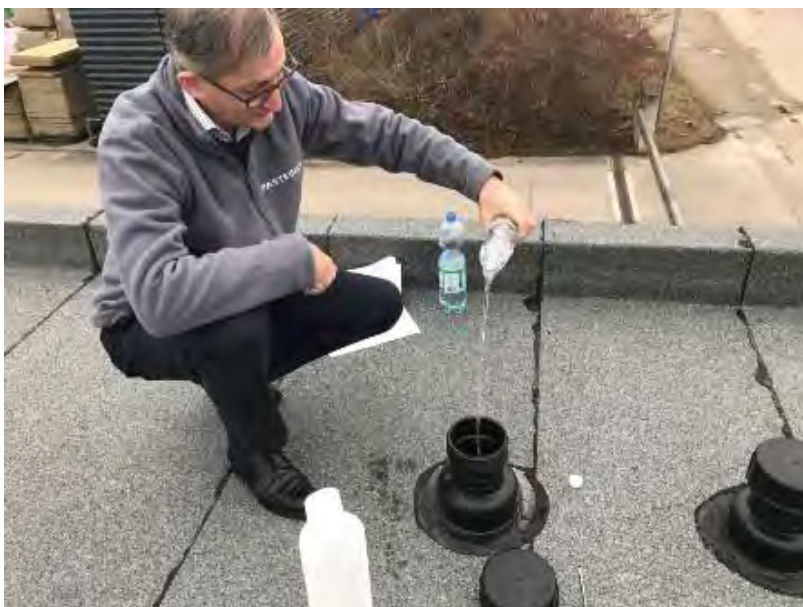
Abb. W3

Direkt in die Einbring-/Durchgriffsöffnung wird 1 Liter Wasser auf die Dampfsperroberfläche geleert. Dieses Wasser wird langsam, dem Gefälle folgend in Richtung Dachtraufe Sensorposition U2 sickern.

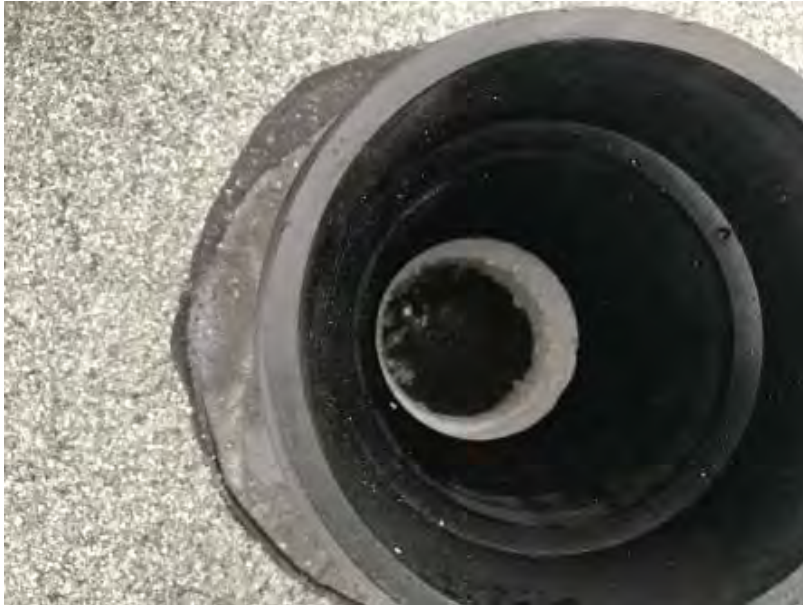
Abb. W4

Nach Beendigung der Bewässerung in Einbring-/Durchgriffsöffnung U1 war noch kurzfristig Stauwasser auf der Dampfsperroberfläche festzustellen. Einige Minuten später verteilte sich das Wasser im Dachschichtenaufbau. Im Anschluss daran wurde der Dämmstoffzylinder mit dem Micro-Sensor wieder eingebaut und der Deckel der Einbring-/Durchgriffsöffnung verschlossen.

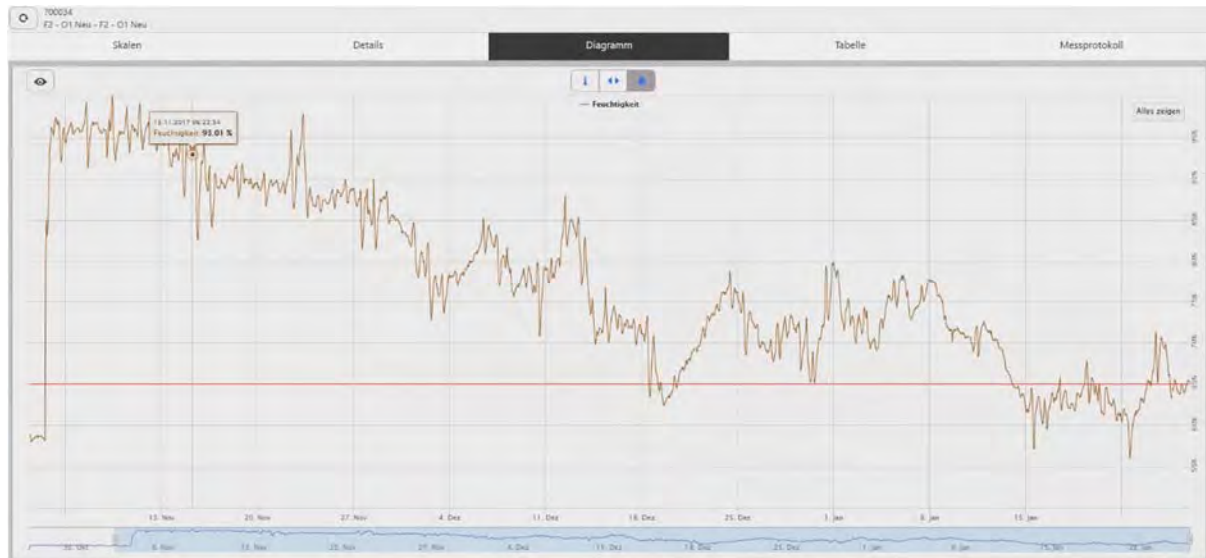
Defekter Sensor von 06.10.17 – 04.11.17

Von 06.10. bis 04.11.2017 liegen keine Messergebnisse vor, diese waren durch einen Defekt am Sensor nicht auslesbar.

Nach dem Einbau des Sensors 700034 steigt die relative Luftfeuchtigkeit kurzfristig auf 100%, um jedoch in den darauffolgenden Tagen bis zum Ende der Aufzeichnung am 28.01.2018 sich auf einen Wert von $\approx 65\%$ einzupendeln.

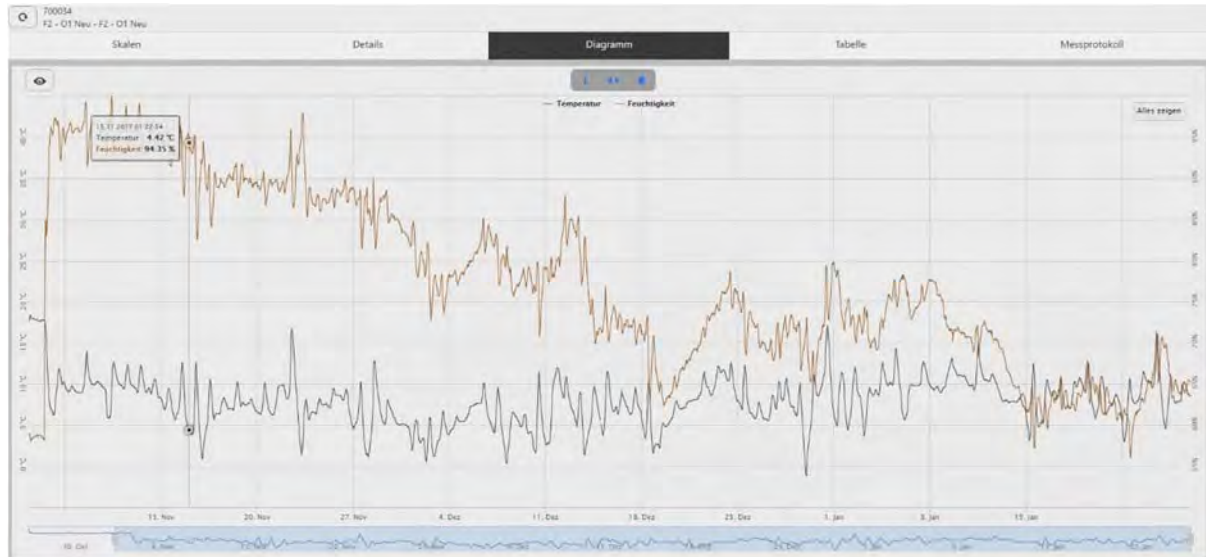
Skizze 51

Kurz nach dem Einbau des Sensors stieg die relative Luftfeuchtigkeit auf 100% an, wobei in den darauffolgenden Tagen ein Angleich der relativen Luftfeuchtigkeit an die Temperaturen im Dachschichtenaufbau erfolgte.

Mit Beurteilung am 28.01.2018 ist die abzulesende Temperatur und relative Luftfeuchtigkeit plausibel und entspricht einem funktionstauglichen Dachelement.

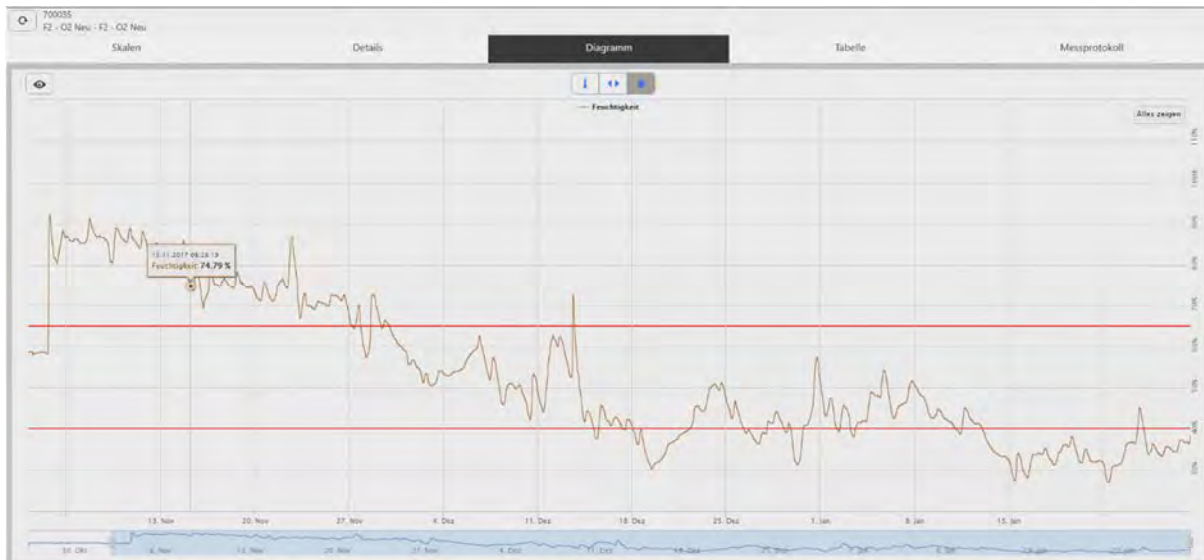
Defekter Sensor von 06.10.17 – 04.11.17

Den Zeitraum von 06.10. bis 04.11.2017 decken keine Messergebnisse aufgrund eines defekten Sensors ab.

Der eingebaute Sensor 700035 erreicht nach dem Einbau $\approx 90\%$ relative Luftfeuchtigkeit um sich bis zum 28.01.2018 auf $\approx 30\%$ bis 40% relative Luftfeuchtigkeit einzupendeln.

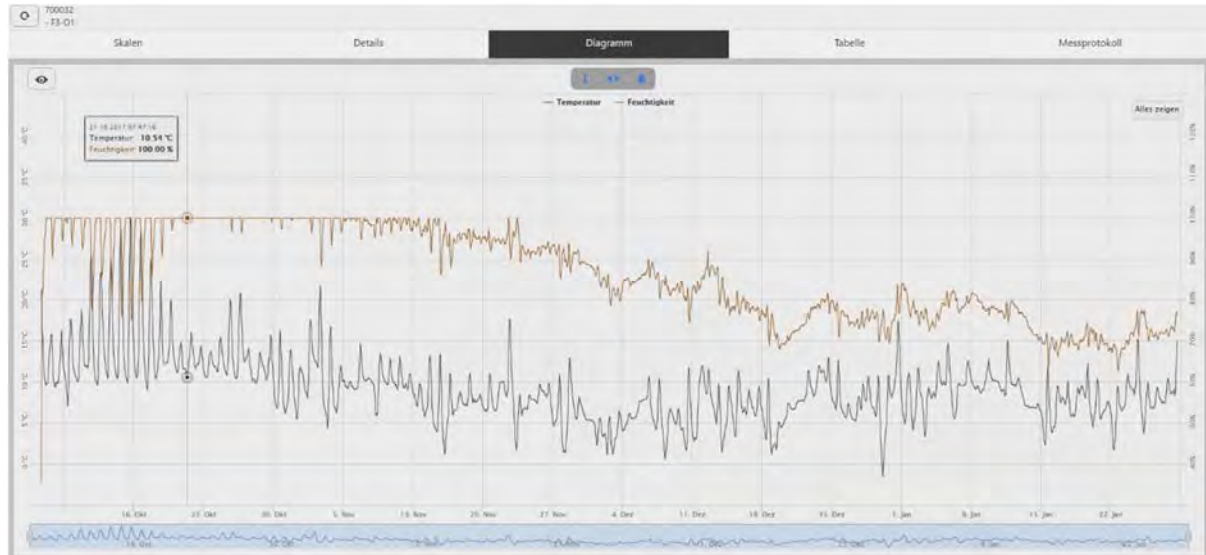
Skizze 60

Nach anfänglich starken Schwankungen in Temperatur und relativer Luftfeuchtigkeit kommt es zu einem üblichen Angleichen der Temperatur- und relative Luftfeuchtigkeitskurven.

Zum Abschluss der Messreihe sind Werte festzustellen, welche einem funktionstüchtigen Dachschichtenaufbau entsprechen.

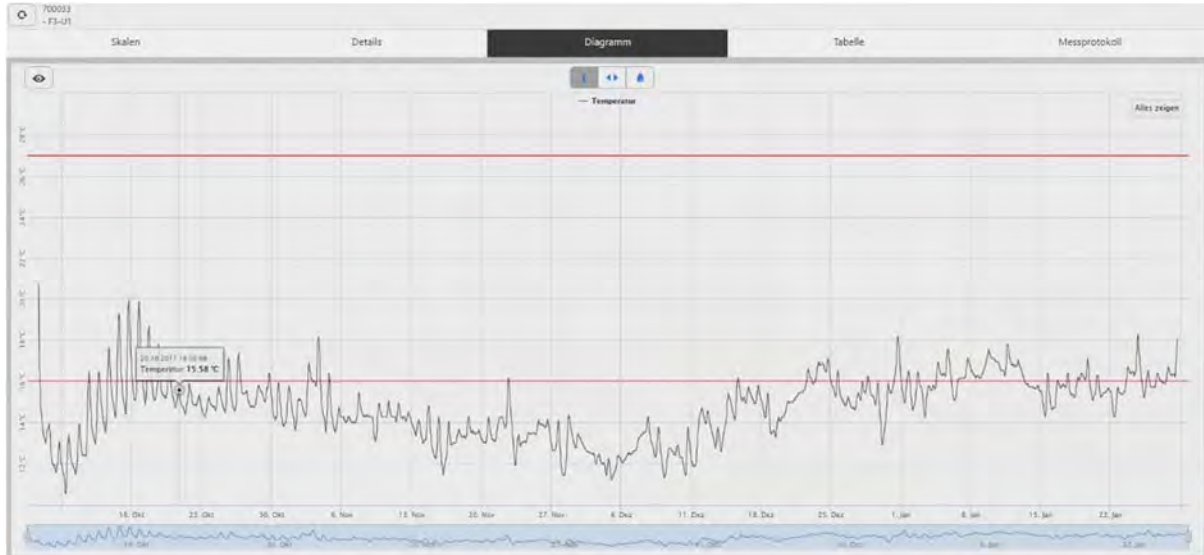
Skizze 62**700033** Entwicklung der Temperatur 06.10.17 – 28.01.18

Der Sensor befindet sich auf der Oberfläche der Dampfsperre.

Nach anfänglich relativ hohen Temperaturen reduzierten sich die Temperaturen bei diesem Sensor auf 12°C bis ≈ 14°C. Nach der Temperaturerhöhung im Kubusinnenraum stieg die Temperatur auf Werte zwischen 16°C bis 18°C.

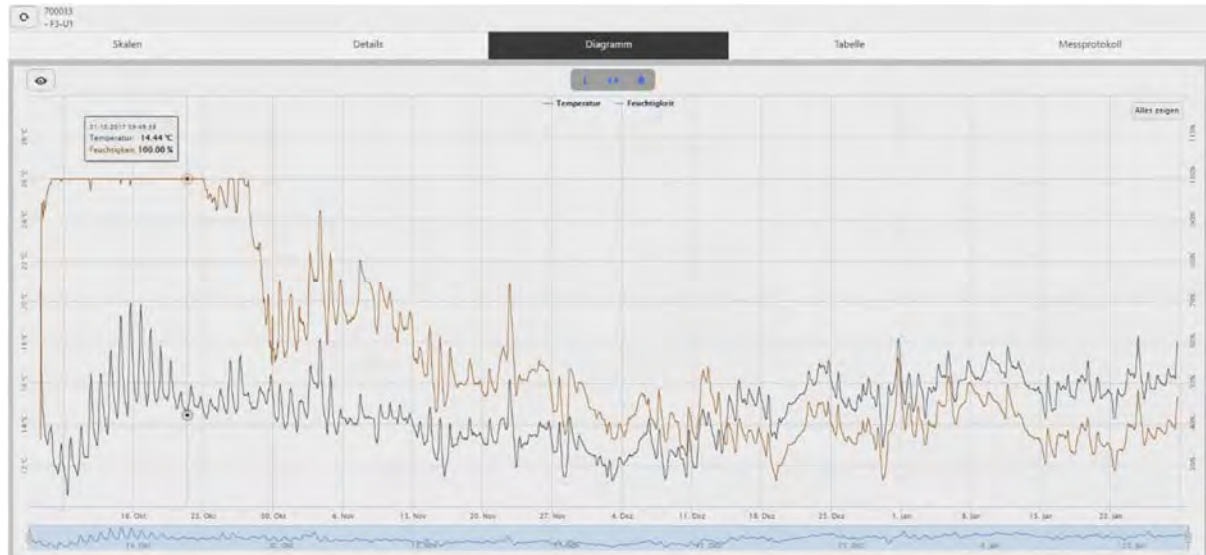
Skizze 63

Nach den anfänglich hohen relativen Luftfeuchtigkeitswerten und Temperaturschwankungen entwickeln die beiden Messkurven der Temperatur und relativen Luftfeuchtigkeit eine Synchronität, welche auf einen funktionstüchtigen Dachaufbau schließen lassen.

Nachvollziehbare Temperaturmessung und Entwicklung der relativen Luftfeuchtigkeit.

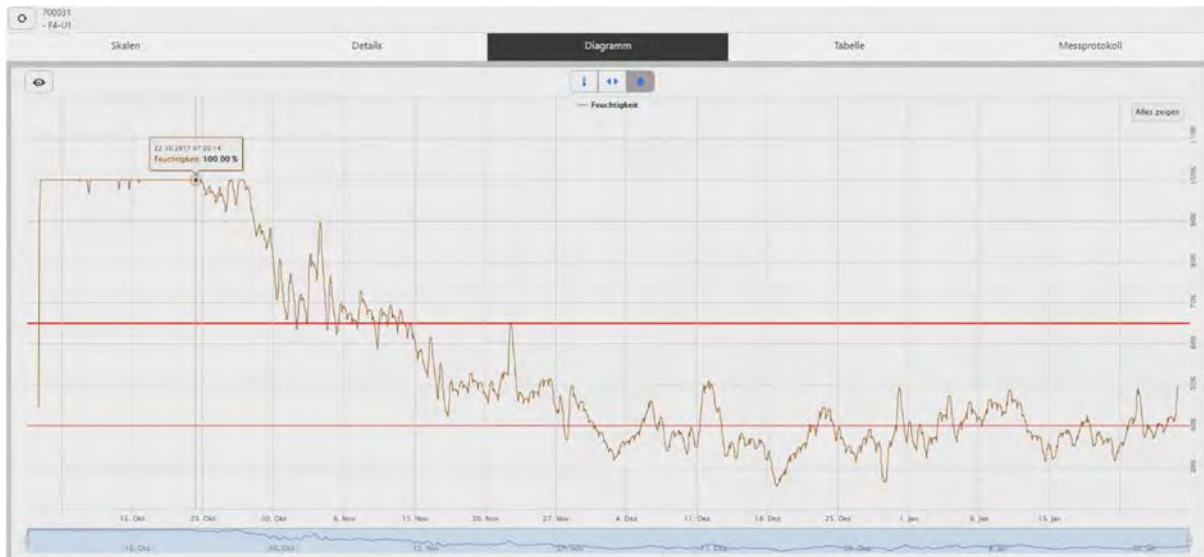
Skizze 64

Die in den ersten Tagen des Sensors Einbaus herrschende relativ hohe Luftfeuchtigkeit von 100% reduziert sich kontinuierlich bis Anfang Dezember 2017 auf einen Wert von $\approx 40\%$, um im Durchschnitt diesen Wert bis zum Ende der Messreihe beizubehalten.

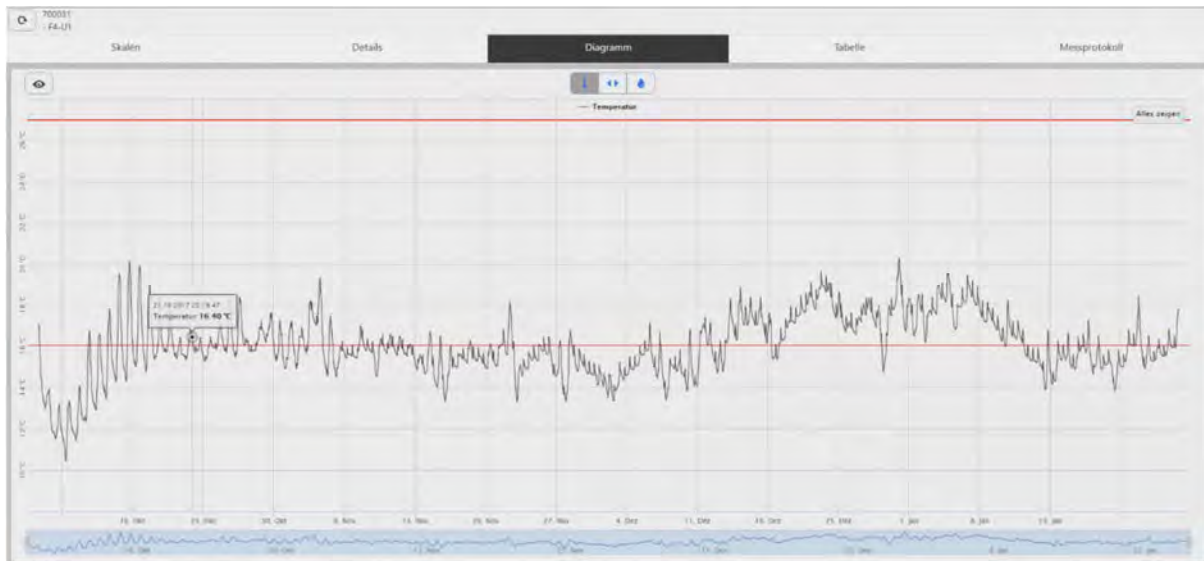
Skizze 65**700031** Entwicklung der Temperatur 06.10.17 – 28.01.18

Der Sensor befindet sich auf der Oberfläche der Dampfsperre.

Bis Anfang Dezember 2017 war eine mittlere Temperatur von 14°C bis 16°C festzustellen, nach Erhöhung der Kubusinnenraumtemperatur pendelte sich die Temperatur bei $\approx 18^{\circ}\text{C}$ ein.

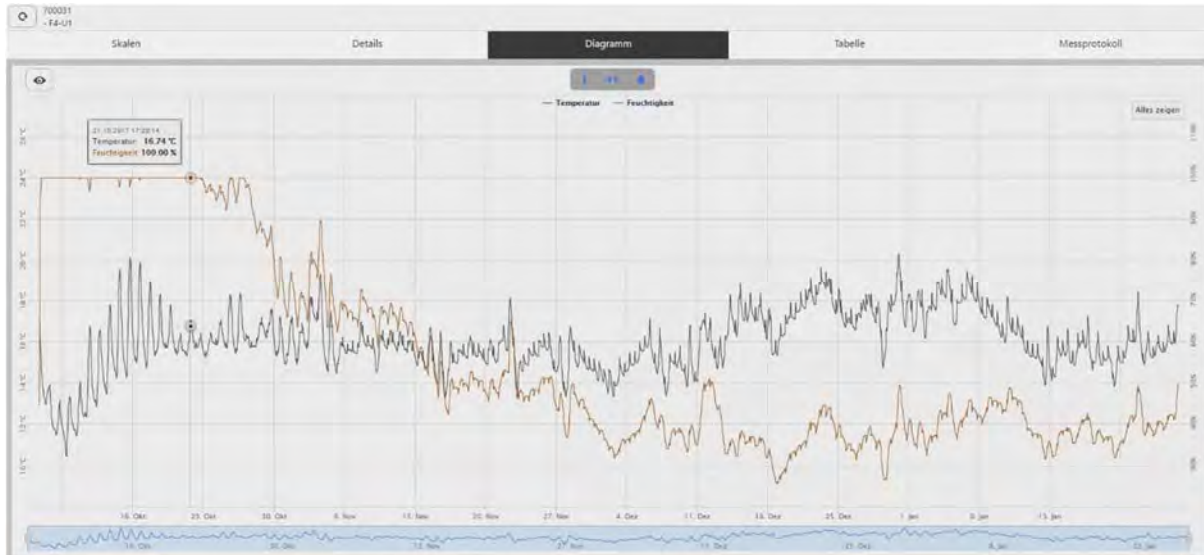
Skizze 66

Nach relativ unruhigen Temperaturwerten und relativ hohen Luftfeuchtigkeitswerten konnte ab Ende Oktober 2017 zwischen der Temperatur und relative Luftfeuchtigkeitsmesskurve eine Synchronität hergestellt werden, welche auf einen funktionstauglichen Dachaufbau schließen lässt.

Nachvollziehbare Temperaturmessung und Entwicklung der relativen Luftfeuchtigkeit.

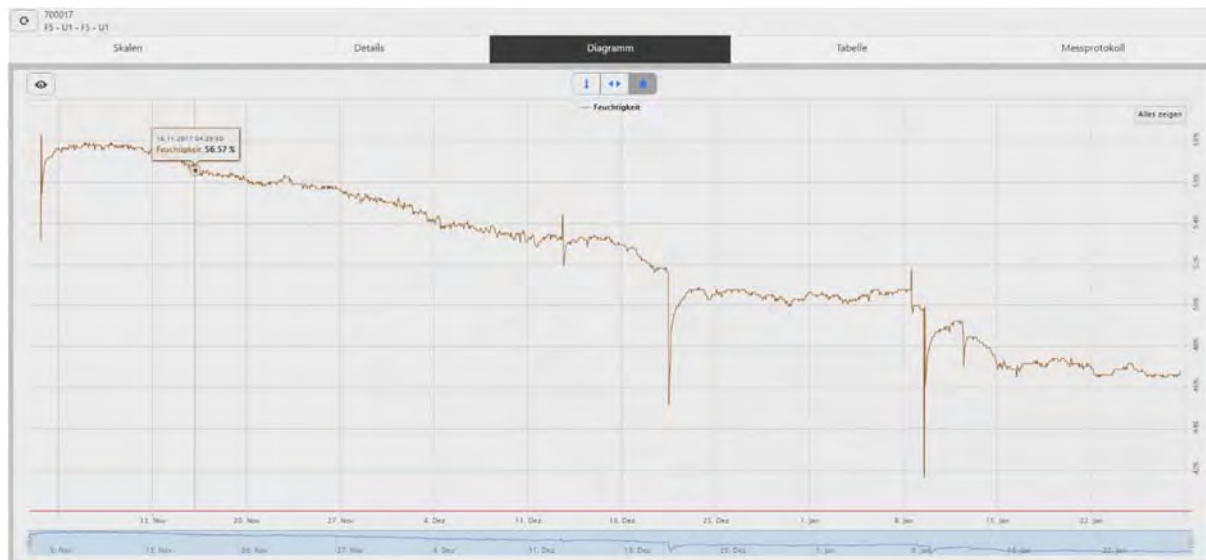
Defekter Sensor von 06.10.17 – 04.11.17

Der ursprüngliche Sensorprototyp, welcher Messwerte vom 06.10. bis 04.11.2017 gespeichert hat, war ausgefallen. Beim gegenständlichen Sensor 700017 ist zu erkennen, dass in der Einbauphase Anfang November 2017 Luftfeuchtigkeitswerte von $\approx 56\%$ vorherrschten, welche sich bis Ende der Messreihe auf $\approx 47\%$ einstellen.

Das relativ gleichmäßige Diagramm, welches am 21.12.2017 und 10.01.2018 deutliche Veränderungen in der Diagrammlinie zeigt, wird auf das Öffnen des Einbring-/Durchgriffsöffnungsdeckel zurückzuführen sein.

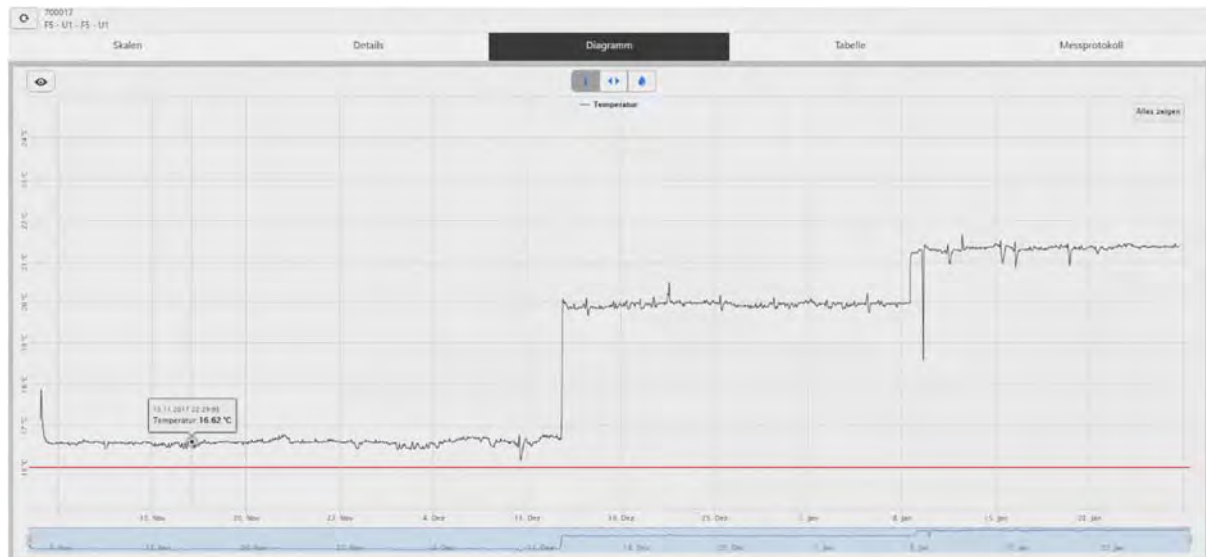
Skizze 68**700017** Entwicklung der Temperatur 04.11.17 – 28.01.18

Der Sensor befindet sich auf der Dampfsperroberfläche.

Der relativ deutliche Anstieg am 14.12.2017 von 17°C auf 22°C und der danach folgenden Temperaturmessung bis 09.01.2018 und den weiteren Anstieg auf $\approx 21^{\circ}\text{C}$ ist ungewöhnlich und würde den Messungen der restlichen Sensoren nicht entsprechen.

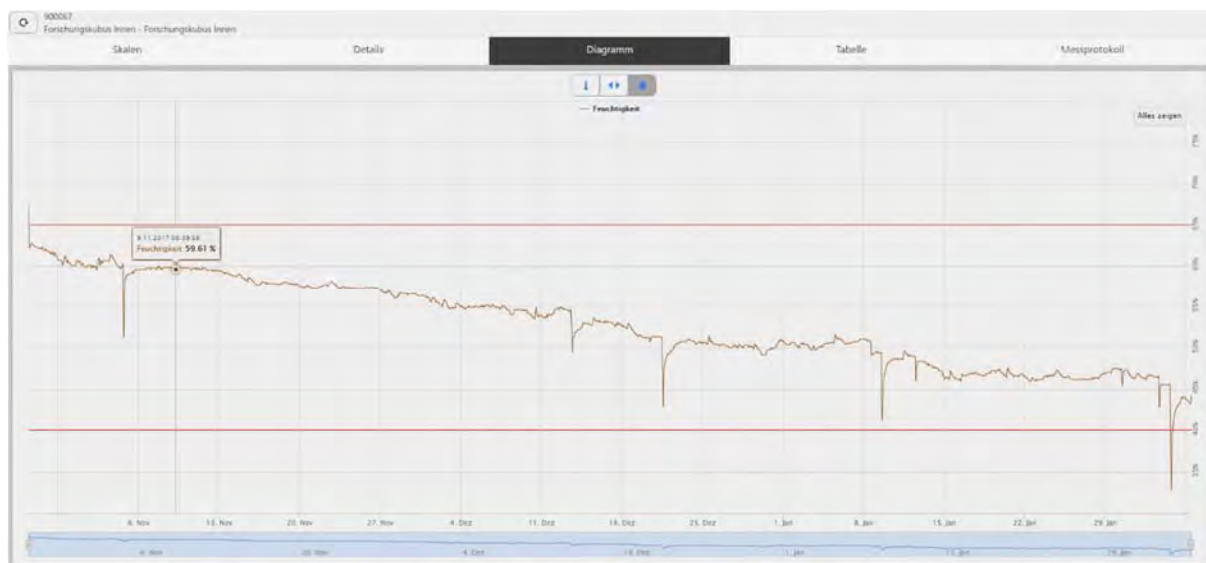
Skizze 70

Die relative Luftfeuchtigkeit sinkt im Verlauf der Fertigstellungsarbeiten an der Kubushülle im Innenraum kontinuierlich von ~ 65% auf ~ 45%.

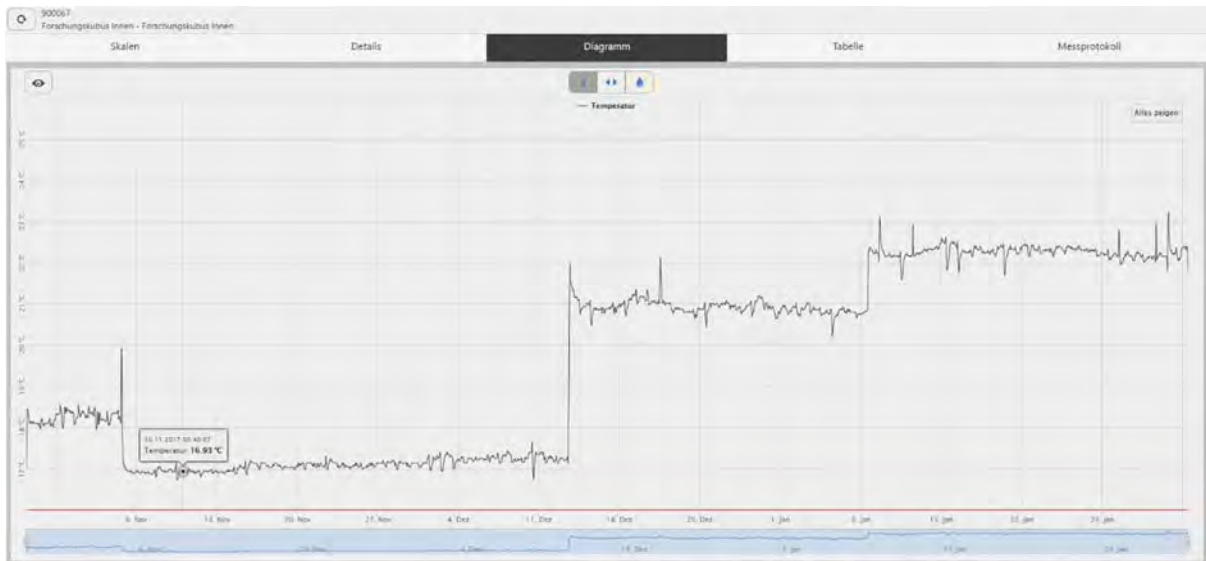
Skizze 71

Die Innentemperatur erhöhte sich nach dem Abschluss der Fertigstellungsarbeiten an der Kubushülle nur geringfügig da der Heizkörper mit einem Sensor ausgestattet ist, welcher die Temperatur anfangs konstant auf ca. 17°C gehalten hatte. Ab 12-13 Dezember 2017 wurde die Innentemperatur auf 21°C erhöht, ca. 3 Wochen später nochmals auf 22°C nachjustiert.

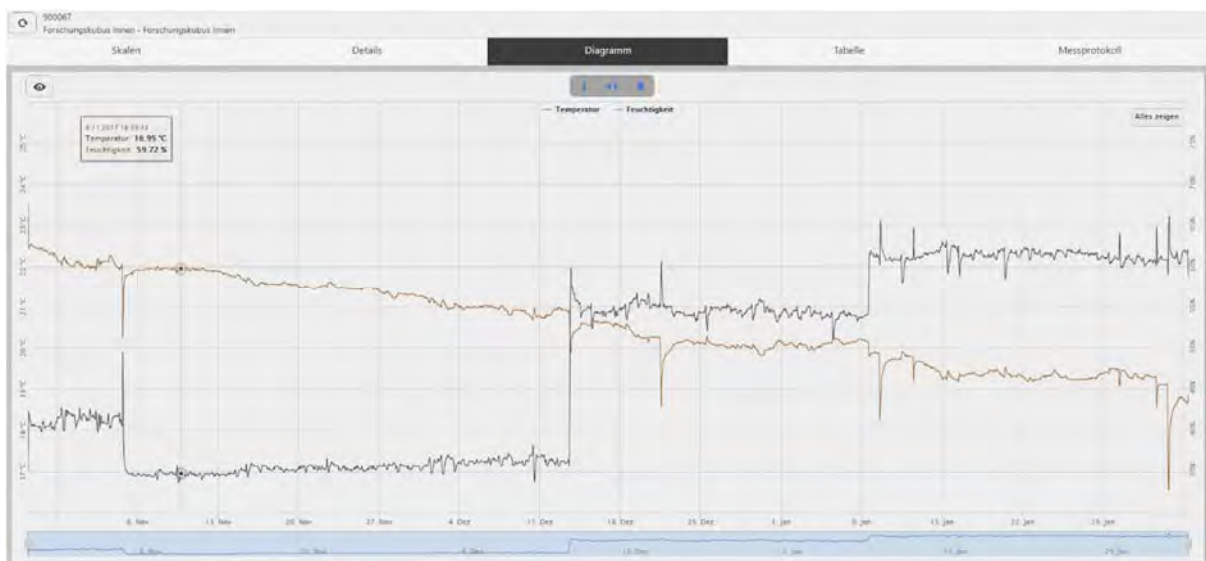
Skizze 72

Die Entwicklung der relativen Luftfeuchte korreliert mit der Raumtemperatur. Für die Beurteilung der Sensormessdaten in den Dachmodulen Nr. 1-6 stellt die Kenntnis über das Innenklima des Kubuses einen wichtigen Beitrag dar.

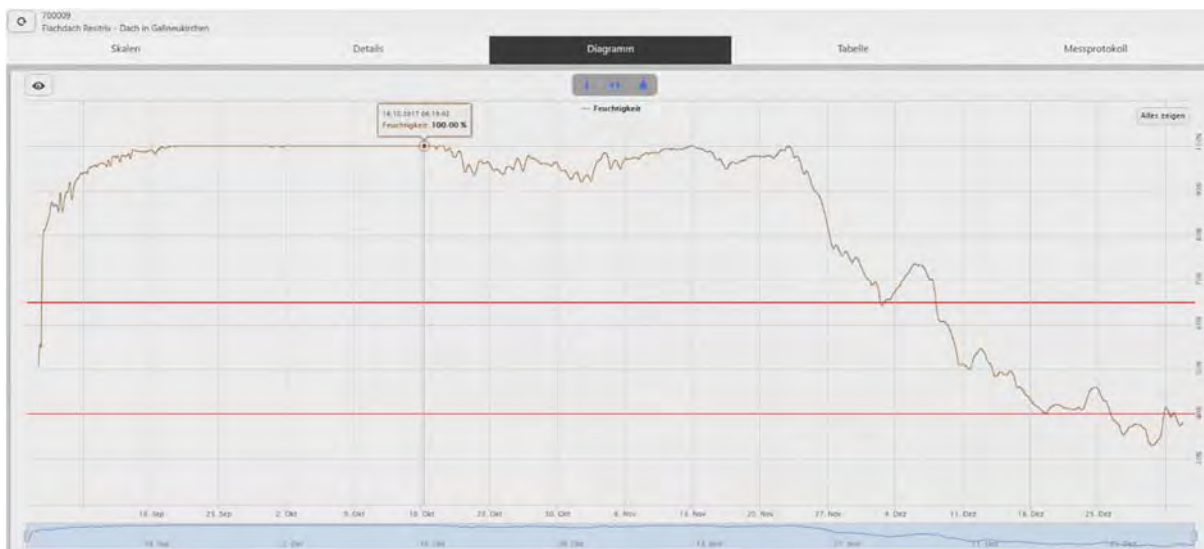
Der Sensor wurde am 09.09.2017 eingebaut und die relative Luftfeuchtigkeit stieg innerhalb einiger Tage bis auf 100%. Erst ab 16.10.2017 begann eine leichte Abnahme der relativen Luftfeuchtigkeit, welche sich bis zum Ende der Messstrecke bei $\approx 35\%$ bis 40% eingependelt hat. Die deutliche Reduktion der relativen Luftfeuchtigkeit im Dachschichtenaufbau wird mit der ab 25.11.2017 beginnenden Beheizung des Gebäudes zu erklären sein.

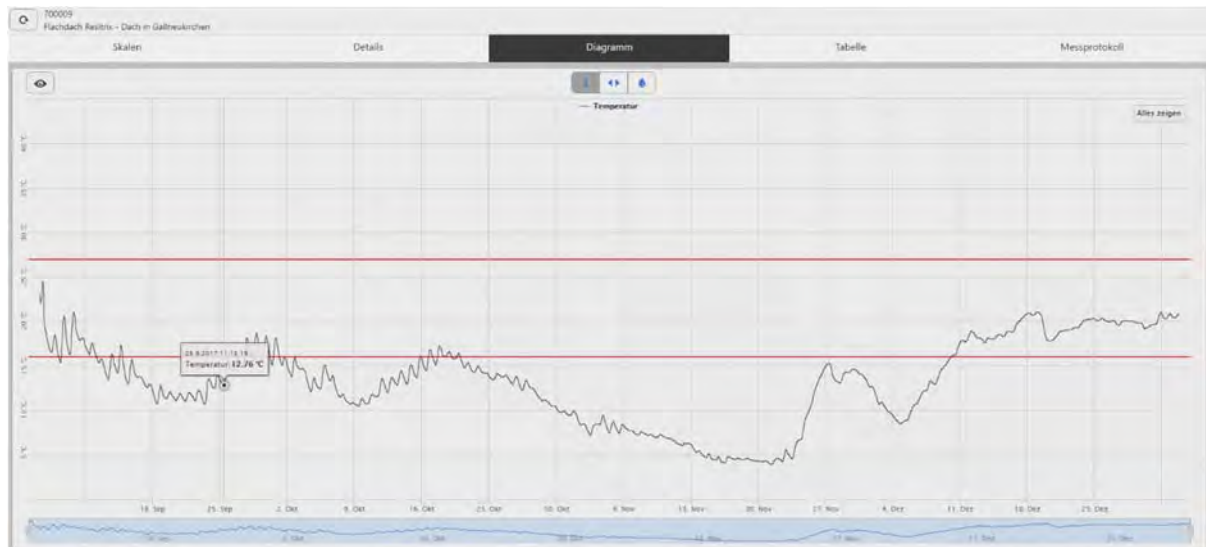
Skizze 74

Nach anfänglichen Temperaturen zwischen 25°C und 10°C kam es dann ab 16.10.2017 zu einer Temperaturabnahme bis auf $\approx 5^{\circ}\text{C}$. Ab 25.10.2017 wurde das Projekt beheizt und deutlich ist ein Temperaturanstieg festzustellen, der am Ende des Messprotokolls bei $\approx 20^{\circ}\text{C}$ liegt.

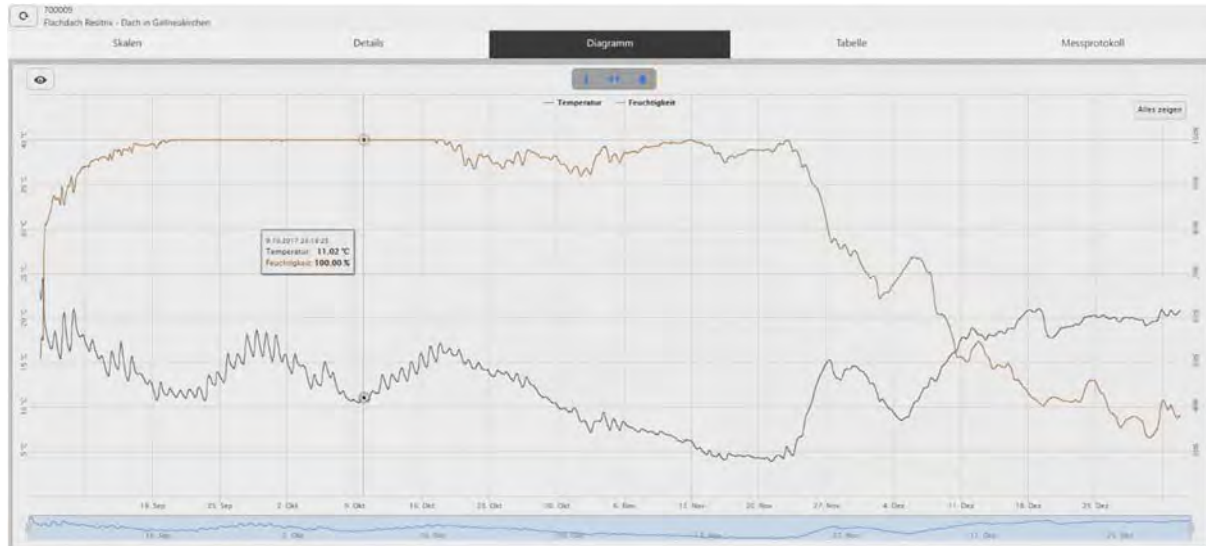
Skizze 75

Die relative Luftfeuchtigkeit ist erwartungsgemäß in den ersten Wochen relativ hoch, insbesondere deshalb weil sich relativ viel Baufeuchtigkeit im Projekt befindet und dieses noch nicht beheizt wurde. Ab dem Zeitpunkt wo das Objekt beheizt wurde, reduzierte sich die relative Luftfeuchtigkeit in Abhängigkeit der steigenden Temperatur deutlich und liegt in einem üblichen Bereich von $\approx 40\%$.

Die Entwicklung der Temperatur und relativen Luftfeuchtigkeit entspricht einem baustellenüblichen Prozess, die Messwerte zum Abschluss der Messreihe zeigen einen funktionstauglichen Flachdachschichtaufbau.

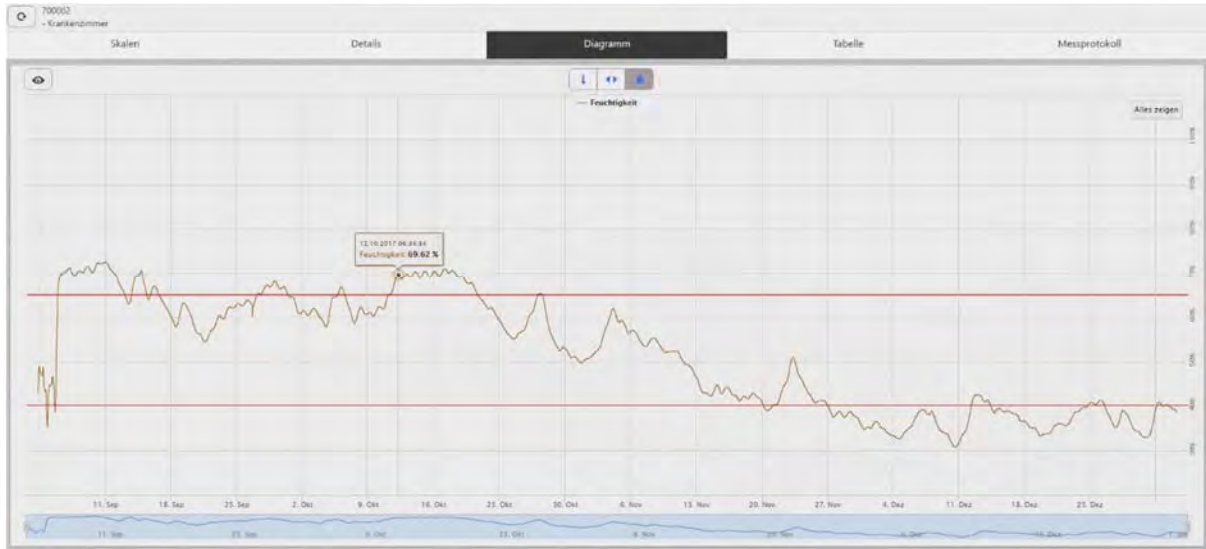
Nach dem Einbau des Sensors kommt es zu einem kurzfristigen Anstieg der relativen Luftfeuchtigkeit auf \approx 72%. Einige Tage danach kommt es zu einer tendenziellen Abnahme der relativen Luftfeuchtigkeit, welche sich zum Ende der Messreihe zwischen 30% und 40% einpendelt.

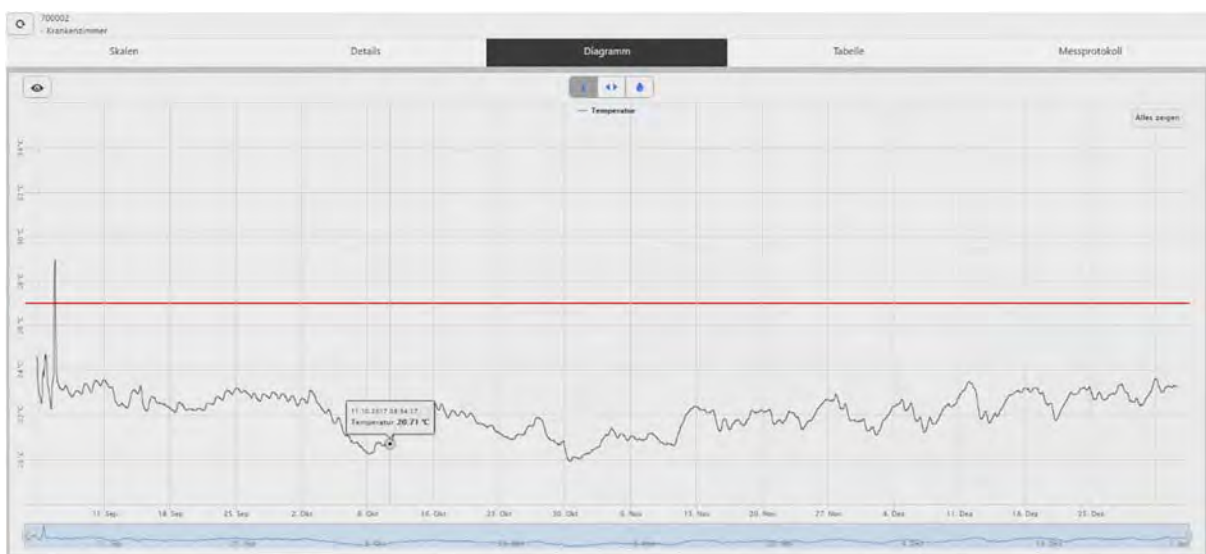
Skizze 77

Der Sensor ist direkt auf der Oberfläche der Dampfsperre positioniert. Die Temperatur beträgt zwischen 22 und 24°C.

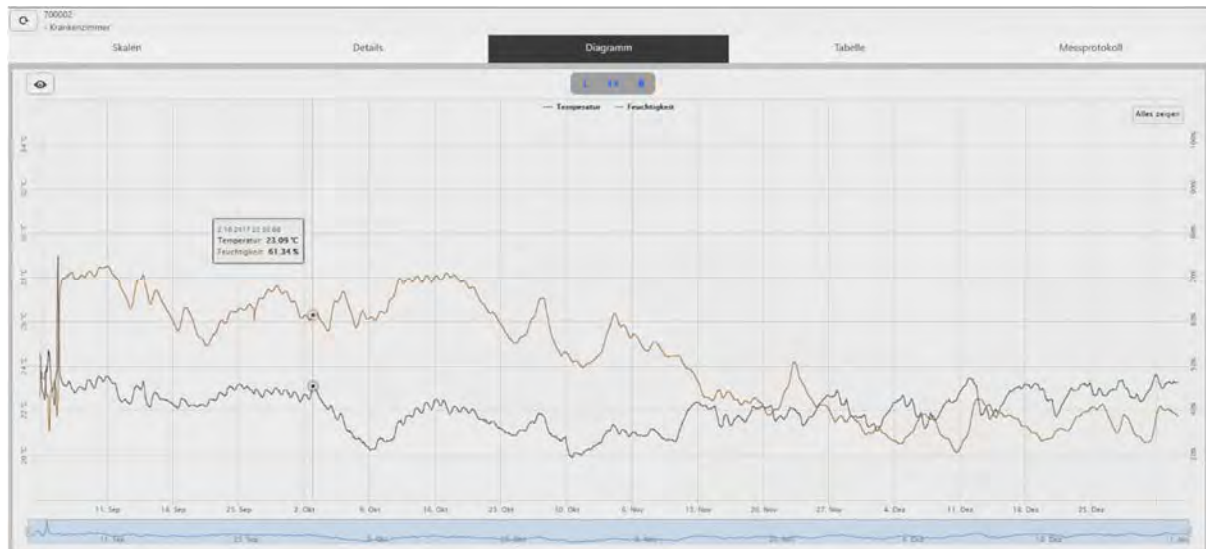
Skizze 78

Die relative Luftfeuchtigkeit war seit dem Einbau in den Dachschichtenaufbau nie über 72%. Ab Anfang November 2017 ist eine tendenzielle Abnahme der relativen Luftfeuchtigkeit auf einen Wert zwischen 30% und 40% zu beobachten. Dies ist insofern zu erklären, da dieser Sensor in ein genutztes und beheiztes Projekt eingebaut wurde und etwaige Feuchtigkeit im Dachschichtenaufbau bereits durch die Erwärmung des Dachschichtenaufbaus reduziert wurde.

Die Entwicklung der Temperatur und relativen Luftfeuchtigkeit entspricht einem baustellenüblichen Prozess, die Messwerte zum Abschluss der Messreihe zeigen einen funktionstauglichen Flachdachschichtaufbau.

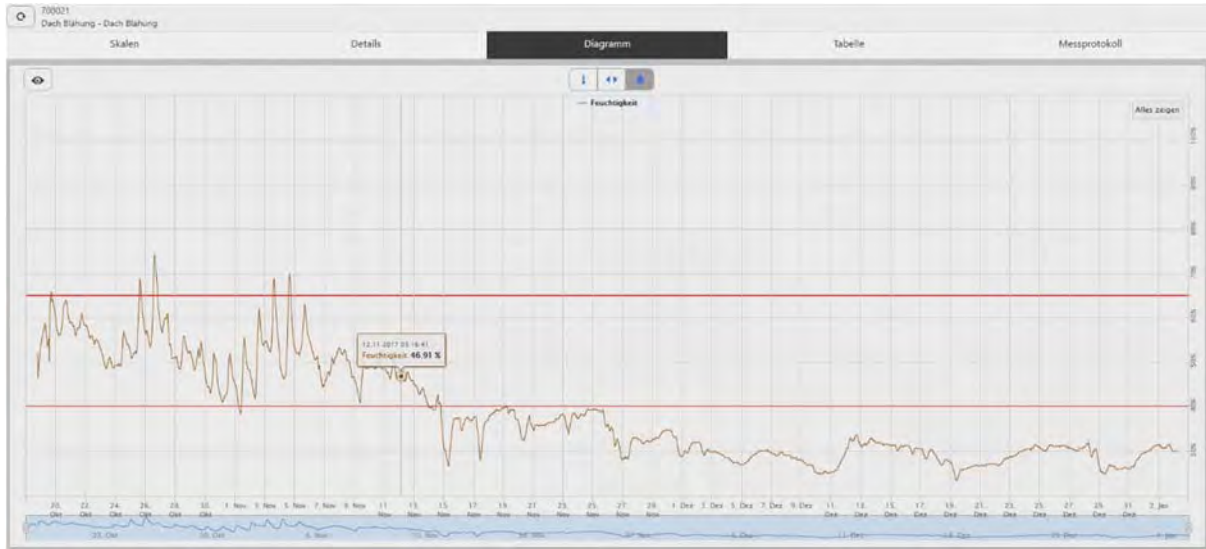
Nach dem Einbau des Sensors waren höhere Schwankungen der relativen Luftfeuchtigkeit zwischen 40% und 70% festzustellen. Ab Mitte November 2017 kommt es zu einer tendenziellen Abnahme der relativen Luftfeuchtigkeit, welche sich zum Ende der Messreihe bei $\approx 30\%$ bewegte.

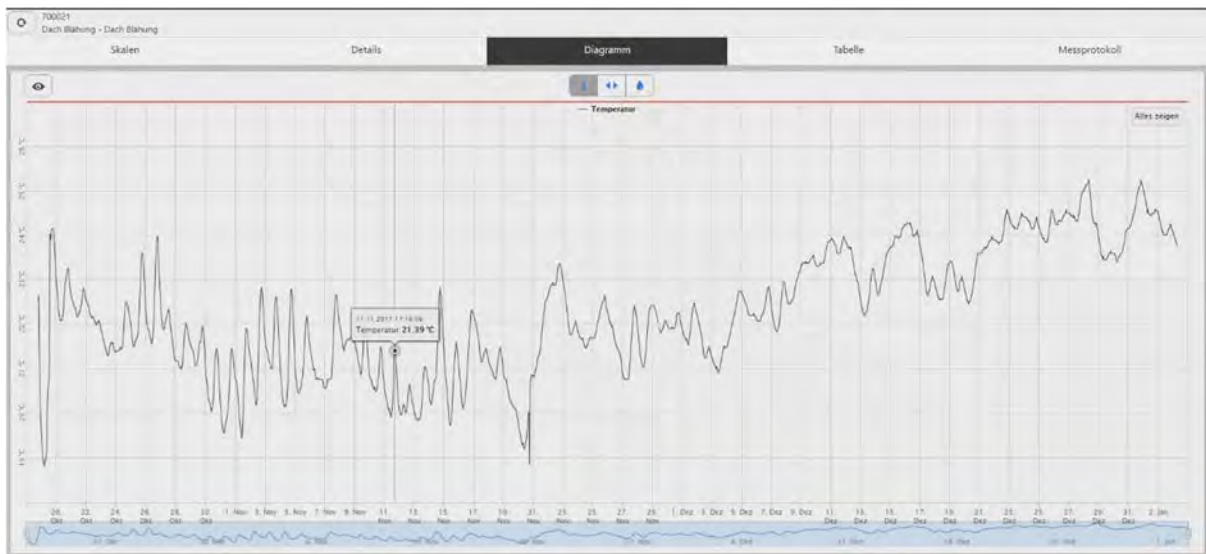
Skizze 80

Unmittelbar nach dem Einbau des Sensors waren verstärkte Anstiege und Abfallen der Temperatur festzustellen. Ab 25.11.2017 wurden diese Amplituden geringer und ist eine tendenzielle Aufwärtsbewegung der Temperatur festzustellen, welche sich zum Ende der Messreihe bei $\approx 24^{\circ}\text{C}$ bis 25°C eingependelt hat.

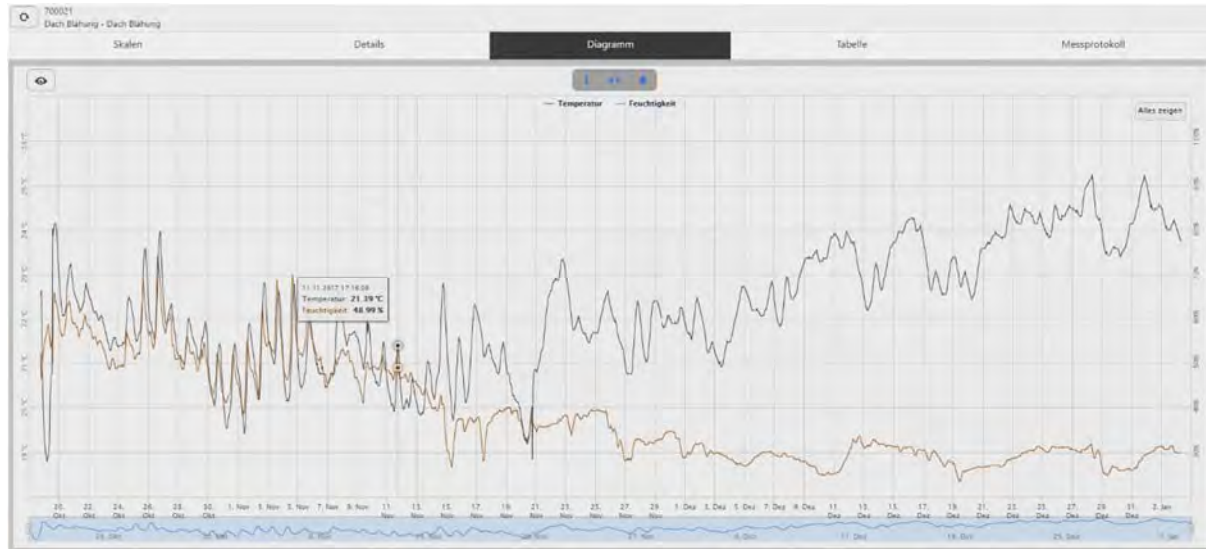
Skizze 81

Die relative Luftfeuchtigkeit ist auf einem besonders niedrigen Niveau mit 30%. Dies ist insofern zu erklären, als dass die Temperatur bei gegenständlichem Sensor zwischen 24°C und 25°C relativ hoch ist. Da die Sensoren in ein bereits fertiggestelltes und klimatisiertes Gebäude eingebaut wurden, sind hohe Feuchtigkeitswerte, welche bspw. im Zuge eines Neubaus eines Projektes vorliegen, nicht mehr vorhanden.

Die Entwicklung der Temperatur und relativen Luftfeuchtigkeit entspricht einem baustellenüblichen Prozess, die Messwerte zum Abschluss der Messreihe zeigen einen funktionstauglichen Flachdachsichtaufbau.

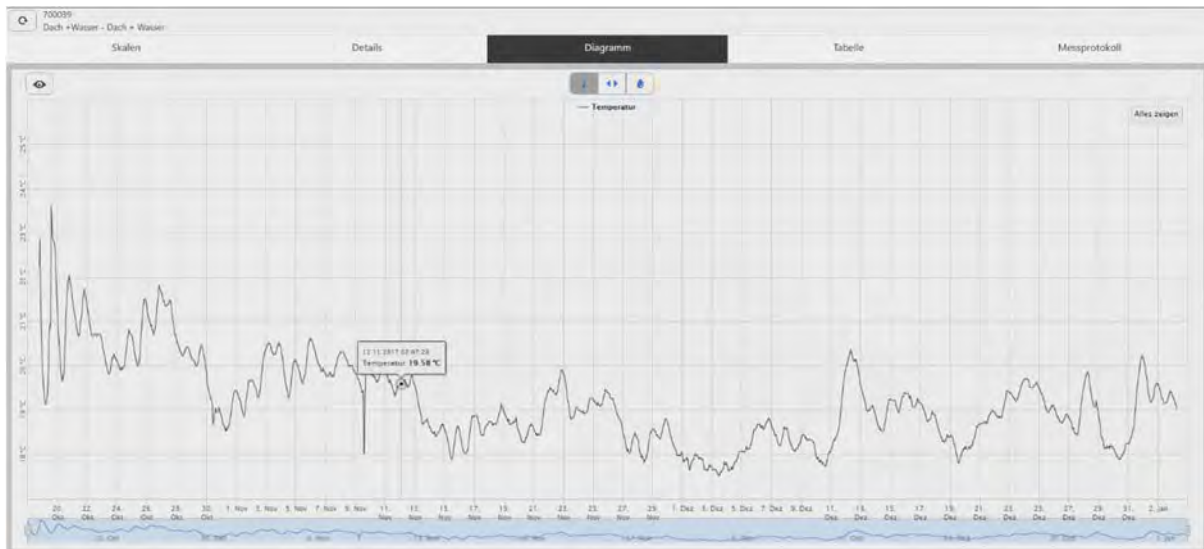
Skizze 83

Die Temperaturentwicklung zeigt, dass im Bereich dieses Sensors eine geringere Deckentemperatur vorherrscht, als bspw. bei vergleichbaren Sensoren am Kaiser Franz Josef Spital. Dies ist mit ein Umstand, warum die relative Luftfeuchtigkeit höhere Werte zeigt.

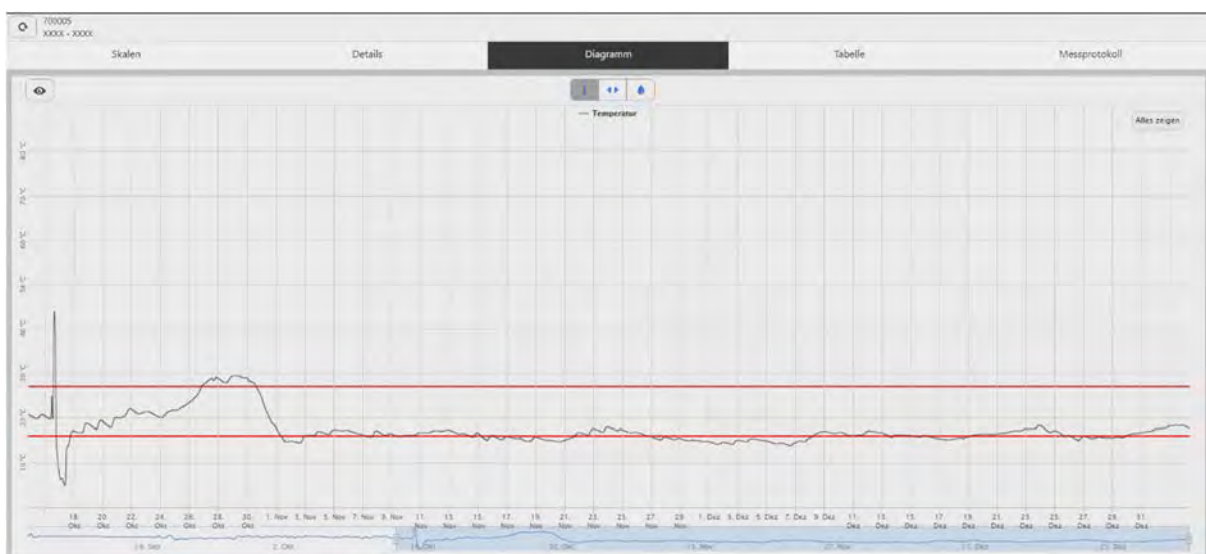
Skizze 86

Nach geringfügigen Temperaturschwankungen im Zuge der Einbauphase haben sich ab Anfang November 2017 relativ konstante Temperaturen bei $\approx 18^{\circ}\text{C}$ eingestellt.

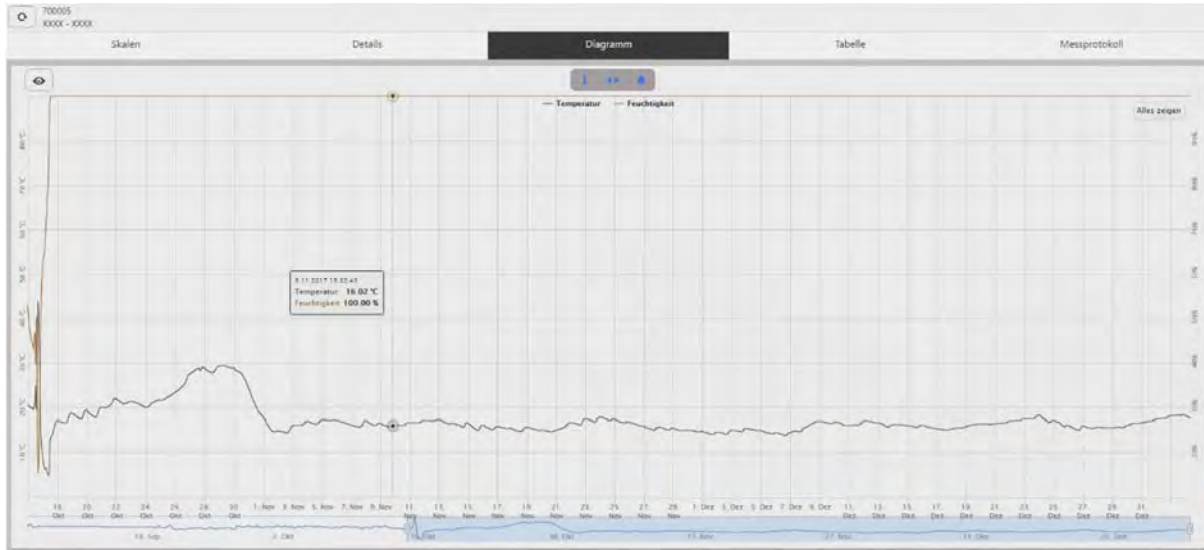
Skizze 87

Die Temperatur, welche auf der Oberfläche der Dampfsperre gemessen wird zeigt, dass eine sehr gleichmäßige Erwärmung der Konstruktion vorliegt. Die relative Luftfeuchtigkeit mit 100% ist zu beobachten, wobei dieser Beobachtungszeitraum relativ lange dauern wird, bis möglicherweise die Wärmedämmungsfeuchtigkeit ausdiffundiert. Änderungen in der relativen Luftfeuchtigkeit sind auch nicht im Sommer zu erwarten, da durch die Sonneneinstrahlung sich der Dampfdruck in Richtung Dampfsperre (Position des Sensors) richtet.

Die Entwicklung der Temperatur entspricht einem baustellenüblichen Prozess, die Messwerte der relativen Luftfeuchtigkeit sind eindeutig zu hoch und zeigen einen eingeschränkt funktionstauglichen Flachdachsichtaufbau.

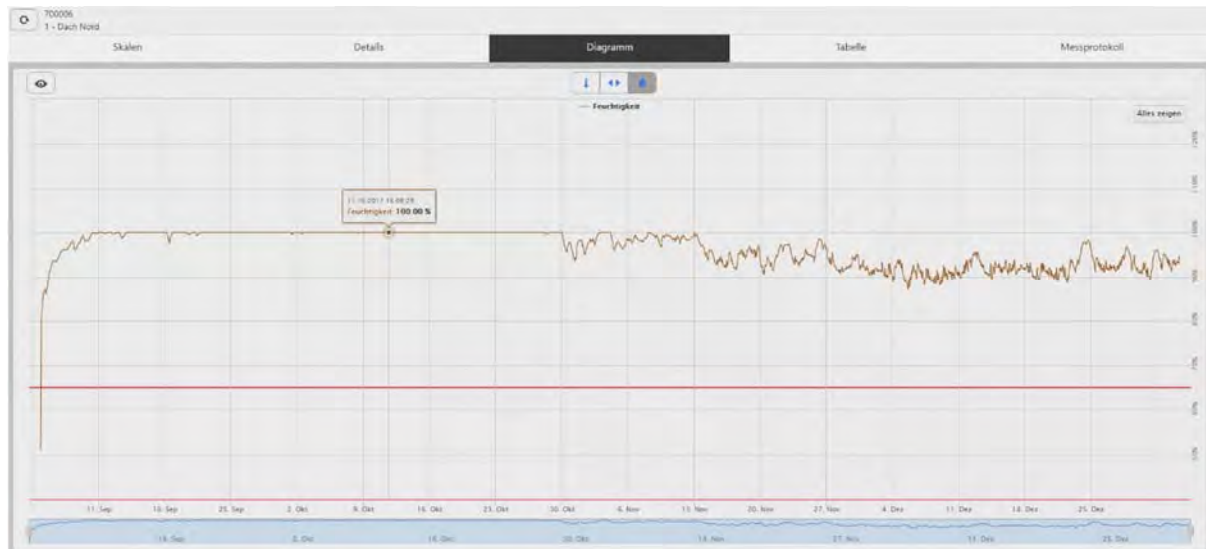
Skizze 88**Sensornummer 700006 Living City**

Der Sensor wurde in einem Dachschichtenaufbau eingebaut, wo es im Zuge der Ausführung zu Wassereintritten gekommen war. Ab 30.10.2017 ist eine leichte Abnahme der relativen Luftfeuchtigkeit festzustellen, welche sich bis zum Ende der Messreihe zwischen 90 und 96% bewegt.
