15 PRÜFEN DER DATENÜBERTRAGUNGSQUALITÄT IN ABHÄNGIGKEIT UNTERSCHIEDLICHER DACHAUFBAUTEN

15.2 Beurteilung der Datenübertragungsqualität bei den im Forschungskubus verbauten Micro Sensoren

15.3 Datenübertragung und Qualität des Sendesignals in den Dachmodulen Nr. 1 bis Nr. 6 am Forschungskubus.

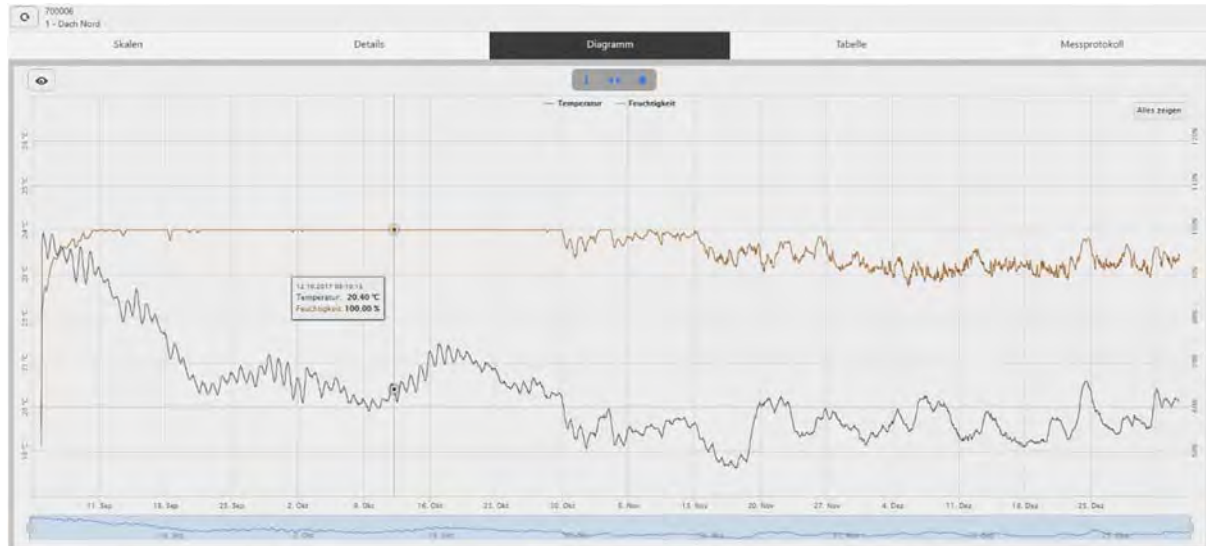
Skizze 90

700006 Entwicklung der relativen Luftfeuchtigkeit und Temperatur in überlagerten Messkurven 04.09.17 – 02.01.18

Die relative Luftfeuchtigkeit von 100% reduzierte sich ab Ende Oktober 2017 auf einen Wert zwischen 90% und 95%. Die Weiterentwicklung dieser Dachfläche ist zu beobachten.

Ein Messergebnis in dieser Art würde den Projektbetreiber veranlassen, eine Inspektion dieser Dachposition vornehmen zu lassen. Auch nachträgliche Schäden an der Dachabdichtungsbahn wären nicht auszuschließen, und könnten als Indiz für die hohe relative Luftfeuchtigkeit gewertet werden.

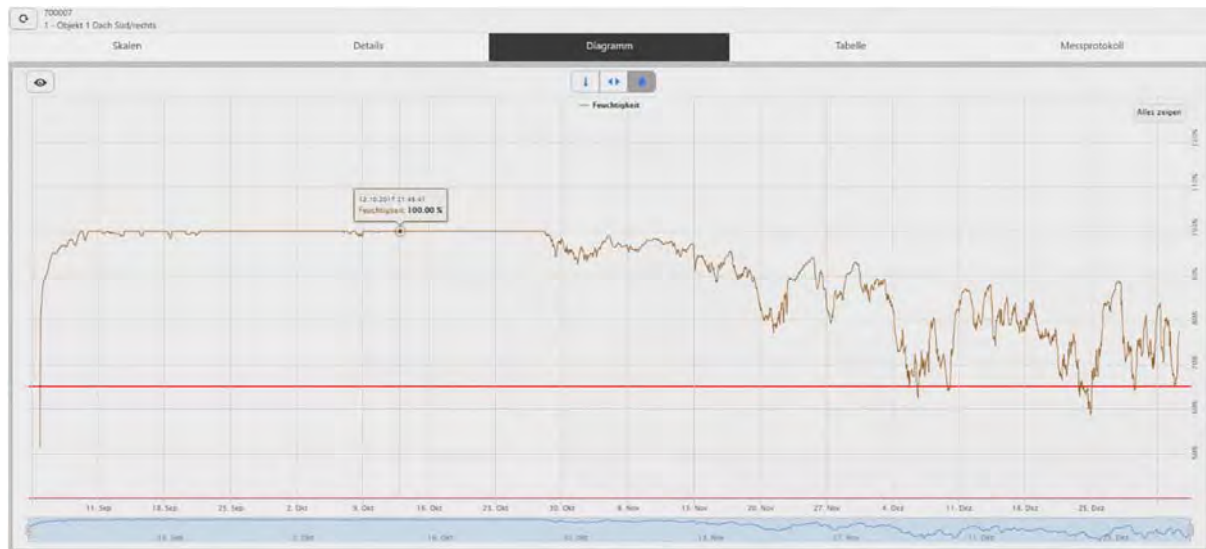
Skizze 91**Sensornummer 700007 Living City**

700007 Entwicklung der relativen Luftfeuchtigkeit 04.09.17 – 03.01.18

Nach dem Einbau steigt die relative Luftfeuchtigkeit auf 100%. Erst ab 30.10.2017 beginnt eine Abnahme der relativen Luftfeuchtigkeit auf einen relativ stabilen Wert zwischen 65 und 85%.

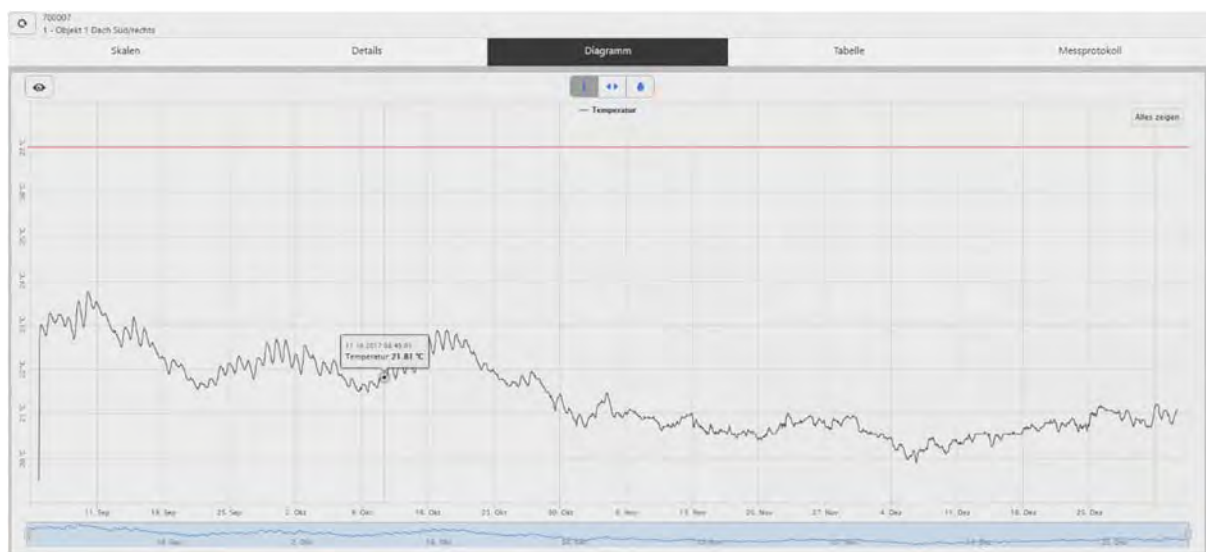
Skizze 92

700007 Entwicklung der Temperatur 04.09.17 – 03.01.18

Die Temperatur am gegenständlichen Sensor liegt ab Ende Oktober 2017 bei relativ konstanten 20°C bis 21°C.

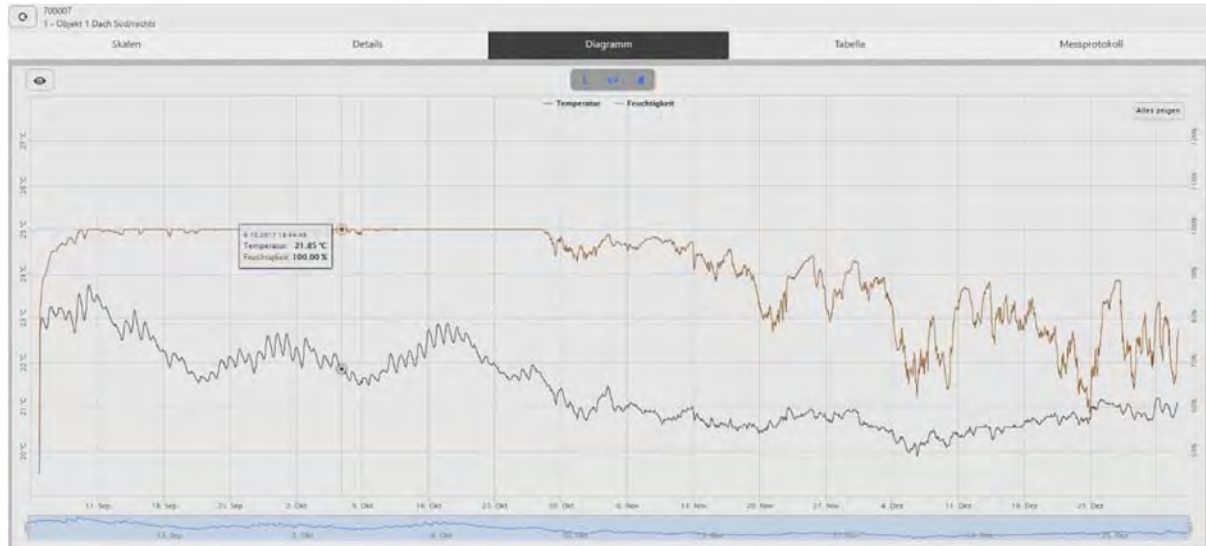
Skizze 93

700007 Entwicklung der relativen Luftfeuchtigkeit und Temperatur in überlagerten Messkurven 04.09.17 – 03.01.18

Die Messwerte der relativen Luftfeuchtigkeit zeigen sehr deutlich, dass Feuchtigkeit im Dachaufbau eingelagert war, welche ab Ende Oktober 2017 langsam abnimmt. Zu erkennen ist, dass nicht nur ausschließlich die Temperatur für erhöhte oder niedrige Werte der relativen Luftfeuchtigkeit verantwortlich ist, sondern dass es tatsächlich zu einem Austrocknen der lokalen Position kommt.

Die Entwicklung der Temperatur entspricht einem baustellenüblichen Prozess, die Messwerte der relativen Luftfeuchtigkeit sind höher bilden aber dennoch einen funktionstauglichen Flachdachschichtaufbau ab.

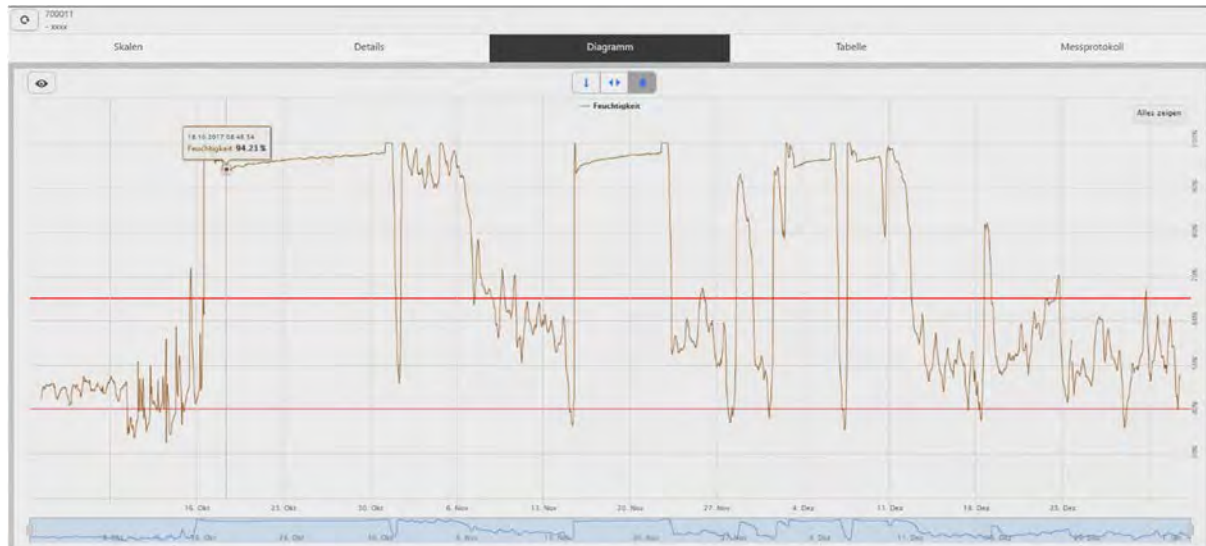
Skizze 94**Sensornummer 700011 Hammerschmidt**

700011 Entwicklung der relativen Luftfeuchtigkeit 16.10.17 – 03.01.18

Nach dem Einbau des Micro-Sensors steigt die relative Luftfeuchtigkeit auf 100%, hält bis ca. 02.11.2017 einen relativ hohen Wert um danach auf einen Wert von unter 50% abzufallen. Unmittelbar danach erfolgt wieder ein steiler Anstieg mit einer über mehrere Tage dauernden Abnahme und danach wieder ein relativ rasanter Anstieg. Diese starken Messwertamplituden sind ungewöhnlich, erst ab Mitte Dezember 2017 werden die Werte zwischen 40% und 65% relativer Luftfeuchtigkeit stabiler.

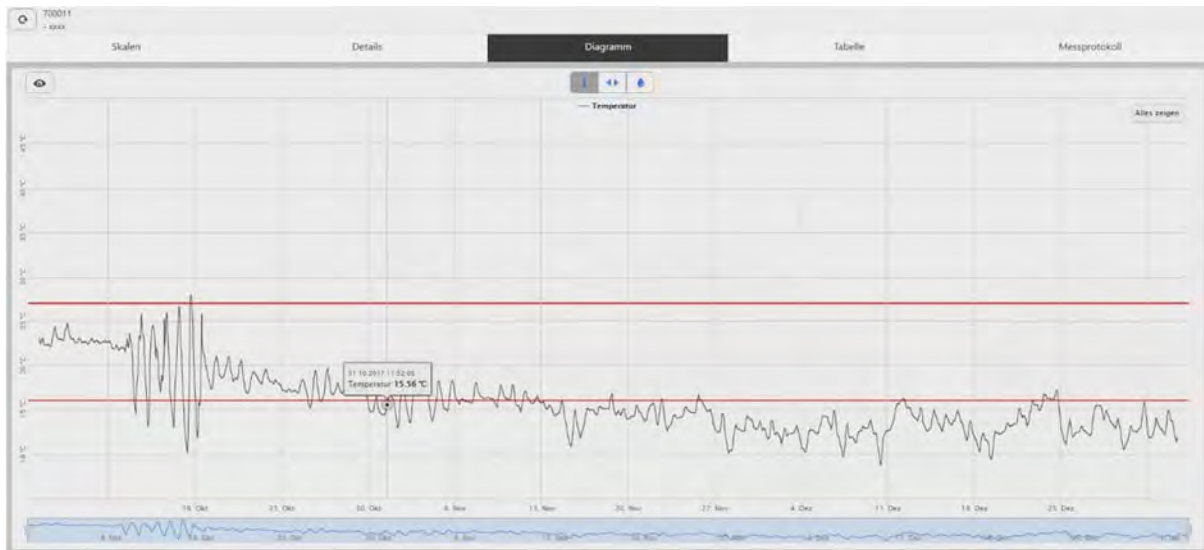
Skizze 95

700011 Entwicklung der Temperatur 16.10.17 – 03.01.18

Nach anfänglichen Temperaturen bis 27°C sinkt die Temperatur auf Werte zwischen 10 bis 15°C. Gemäß Angaben der Firma Hammerschmidt wurde der Sensor auf der Dampfsperreebene positioniert. Dies bedeutet, dass auch im Rauminnern eher geringere Temperaturen vorherrschen.

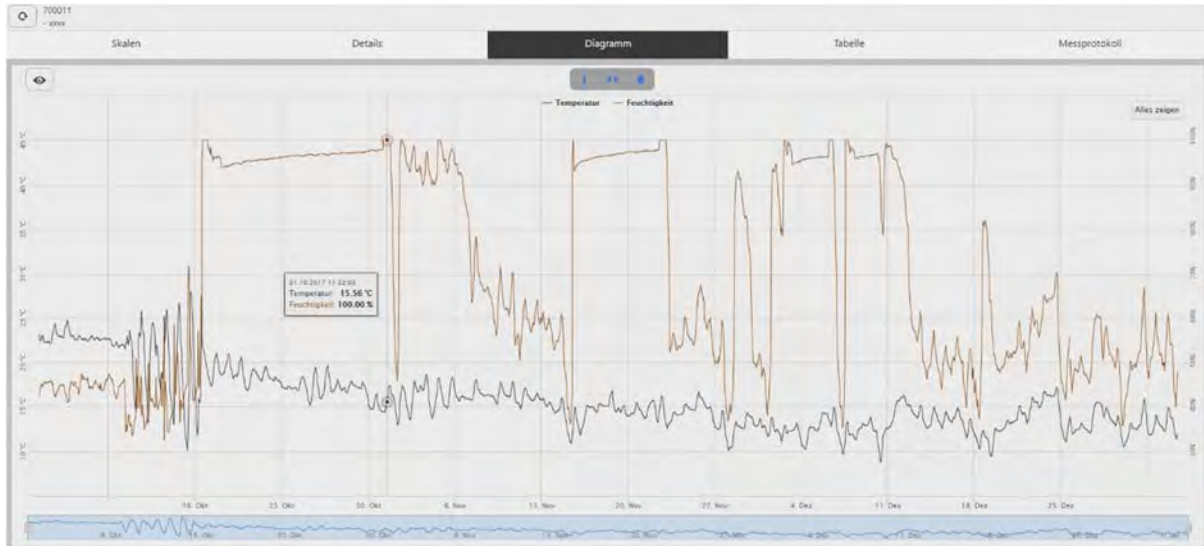
Skizze 96

700011 Entwicklung der relativen Luftfeuchtigkeit und Temperatur in überlagerten Messkurven 16.10.17 – 03.01.18

Die Amplituden der Messkurve *relative Luftfeuchtigkeit* sind doch ungewöhnlich, werden diese erst ab Mitte Dezember 2017 auf einen Wert zwischen 40% bis \approx 60% beschränkt. Die Temperatur ist relativ gering für ein beheiztes Projekt. Aus heutiger Sicht wäre eine Kontrolle des Sensorpunktes angezeigt.

Ursache für die tendenziell ungewöhnlichen Werte könnten Strömungsundichtheiten im Dachschichtenaufbau sein, wodurch Windeinwirkung feuchte Luft (dies würde die einige Tage andauernde hohe relative Luftfeuchtigkeit mit darauffolgender starker Abnahme), aber auch die relativ niedrige Temperatur der Deckenkonstruktion über einem beheizten Raum erklären. Für die geringe Temperatur gäbe es noch eine weitere Erklärung, bspw. dass eine Zwischendecke mit Konvektion zur Außenluft vorliegt.
