Feuchtigkeitseintritten auf der Spur

15. IFB-Symposium
21.-22. Februar 2019

HIRSCHBECK & PLANK GMBH

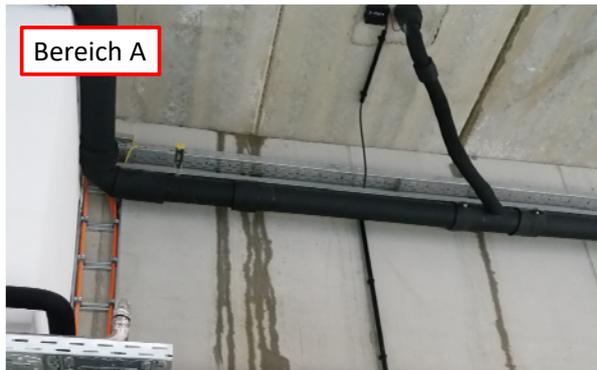
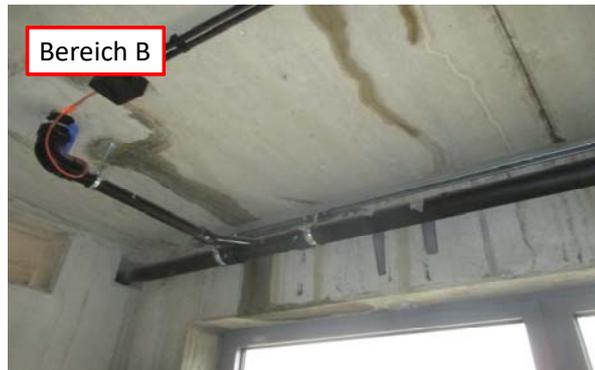
Schadenschilderung:

Wassereintritt auf 2 Stellen im Bereich der Gullys.
Schadenseintritt nicht bei jedem Regenereignis. Meist bei Starkregen.

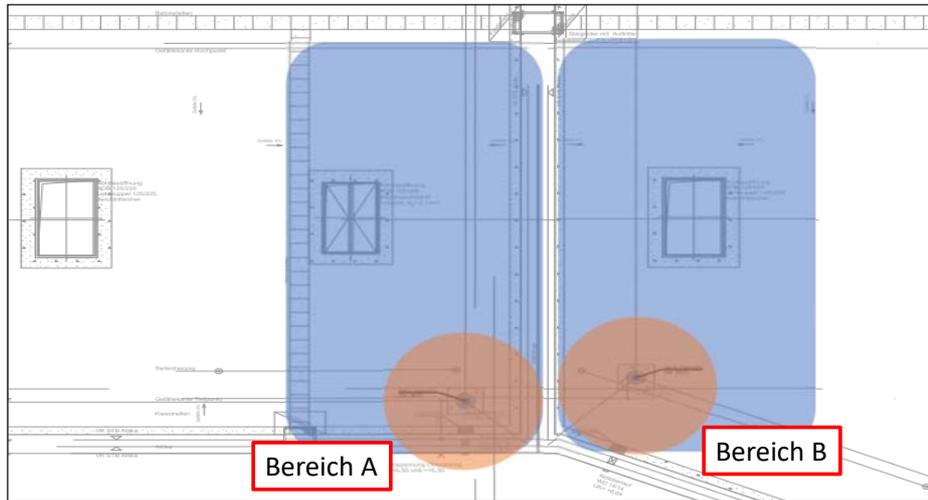
Dachfläche / Skizze / Abschottungen:

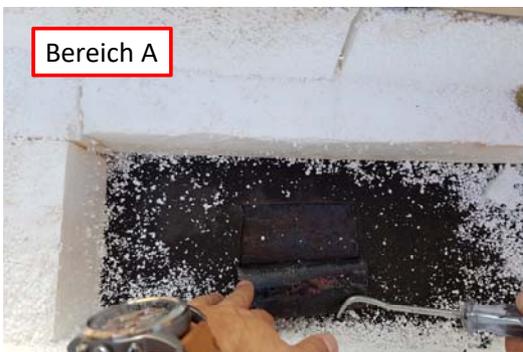
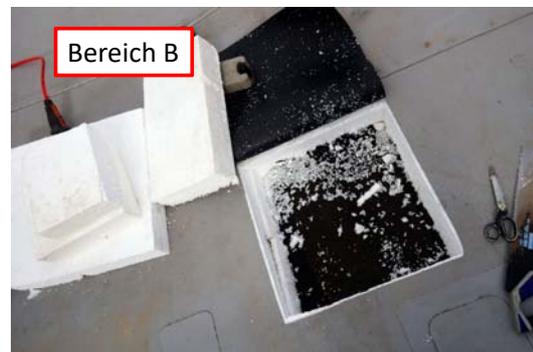
Dachaufbau / Probeöffnung:

Hohldielendecke im Gefälle / 2x 10cm EPS / FPO Folie / Vlies / Drainmatte / Vlies / Substrat

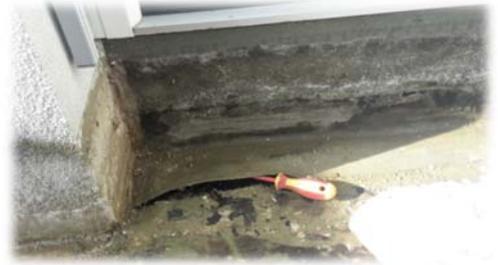
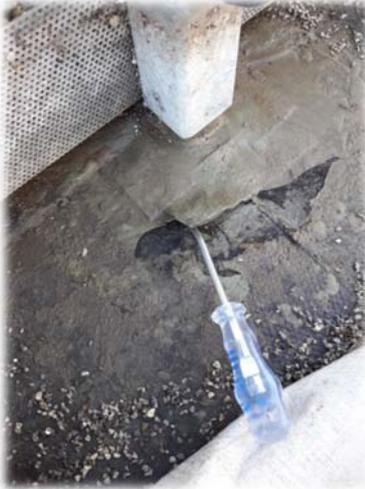
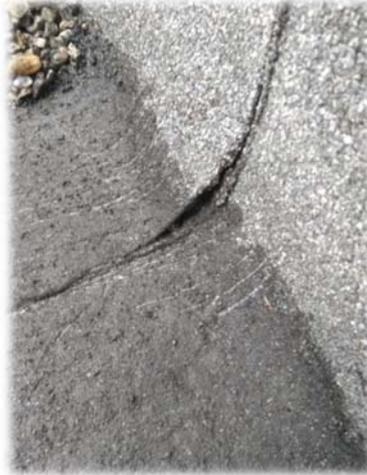
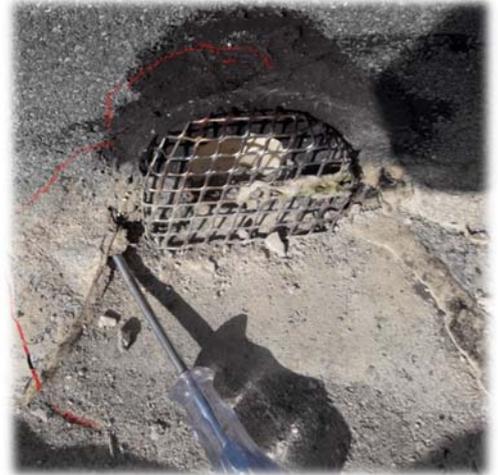
- Manuelle Fehlersuche
 - An- und Abschlüsse

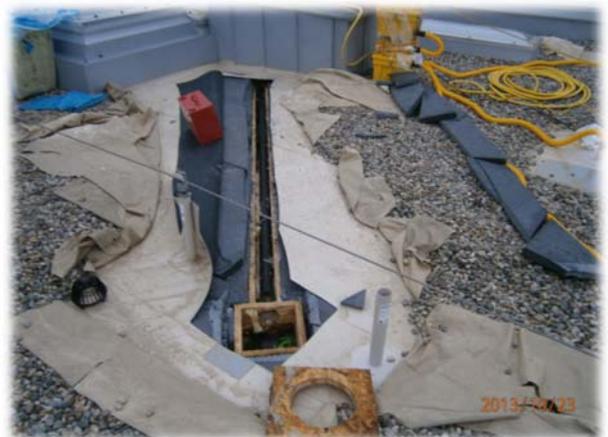
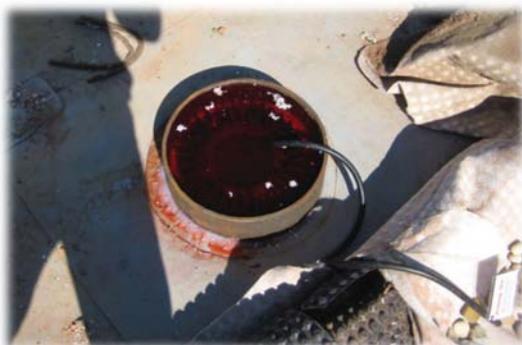
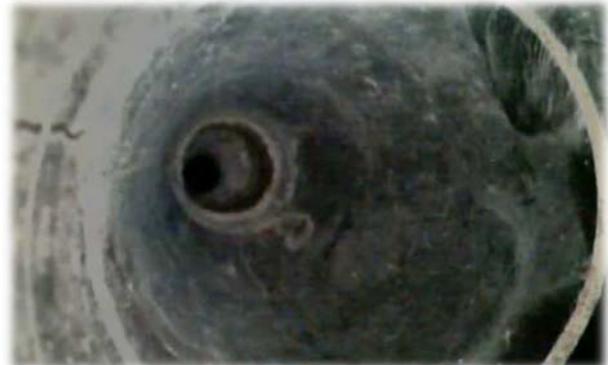
- Rückstau- und Endoskop- Verfahren
 - Überprüfen der Rohrverbindungen mittel Wasserdruck bzw. Kamera
 - Vergessene Dichtungen
 - Verbindungsmangel
 - Haarriss

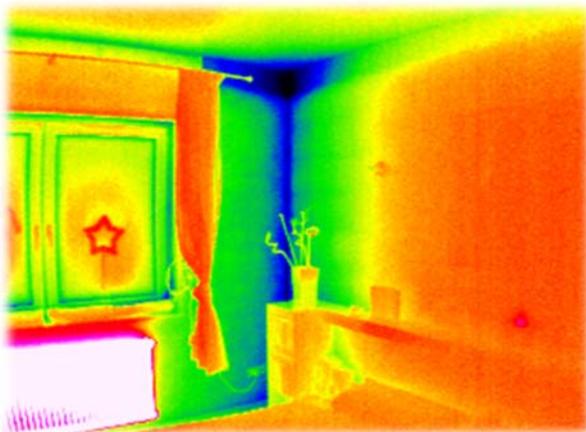
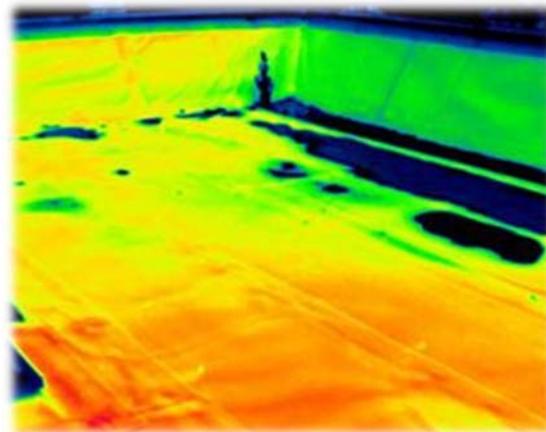
• Thermografie

- Infrarotkamera
- thermografische Auffälligkeiten
- Temperaturunterschiede sichtbar

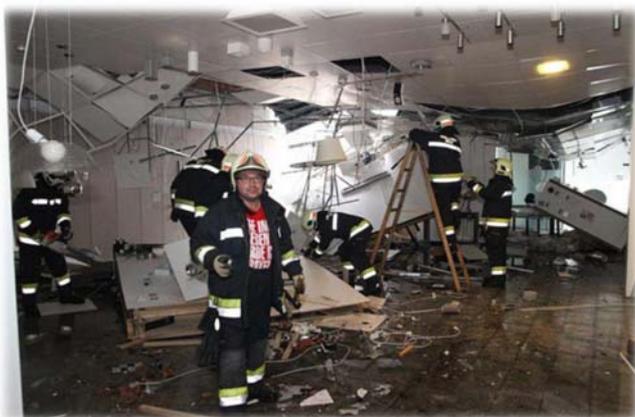
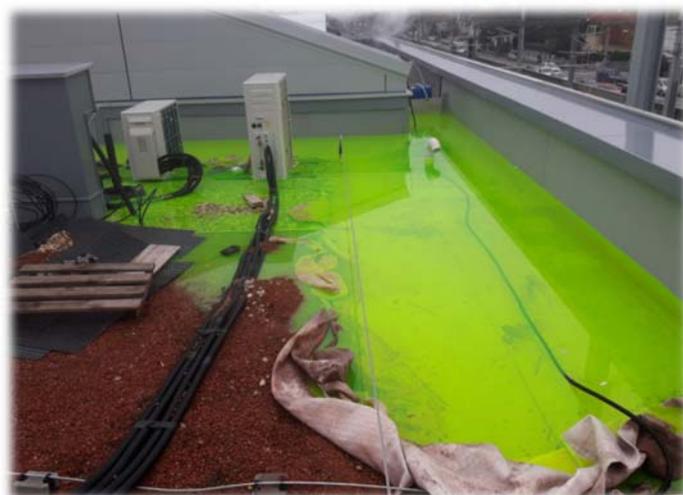
• Wasserprobe

- Begleitet / Kontrolliert / Abschnittsweise
- Kontrollschacht
- Luminat / Farbe begeben
- Regen nutzen

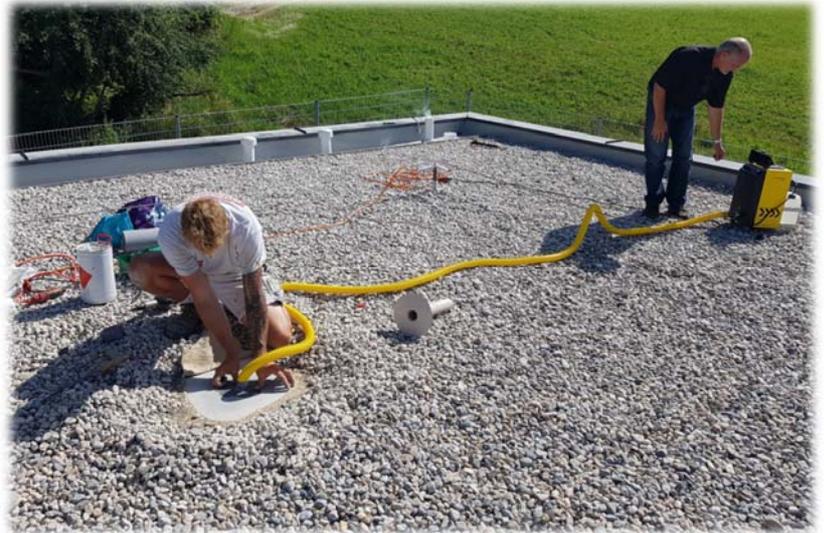
- Rauchgas-Verfahren

- Farbiger Rauch mit Druck unter Abdichtungsebene eingeleitet

- ✔ Kleinflächen ca. 100m²
- ✔ Rasches Ergebnis
- ✔ Kontrolle An-Abschlüsse

- ✘ Großen Flächen
- ✘ Auflasten mit dichter Trennlage
- ✘ Kompaktdächer / Umkehrdächer
- ✘ Wind / Regen

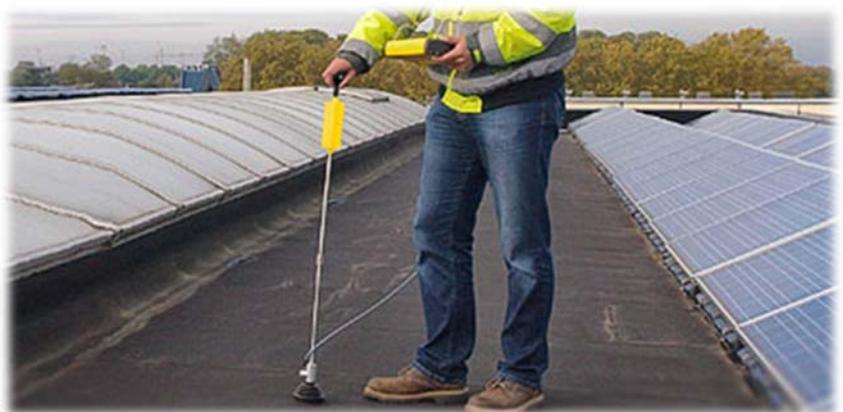
- Tracergas- / Geruchsgas- Verfahren

- Prüfgas mit Druck unter Abdichtungsebene eingeleitet

- ✔ Flächen bis ca. 250m²
- ✔ Rasches Ergebnis
- ✔ Kontrolle An-Abschlüsse

- ✘ Großen Flächen
- ✘ Auflasten mit dichter Trennlage
- ✘ Kompaktdächer / Umkehrdächer
- ✘ Wind / Regen

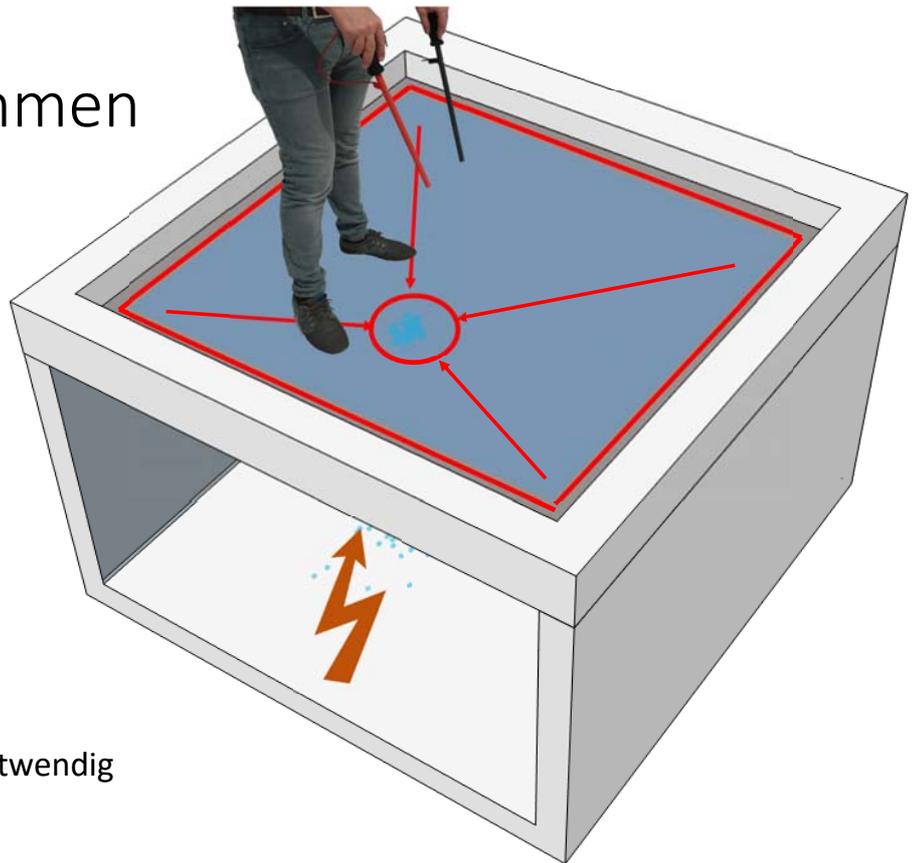
• Elektroimpuls Verfahren

- Ringleitung Gleichstromimpuls
- + Oberflächenfeuchtigkeit
- = Potential auf Dachfläche
- Positiver Pol Gebäudemasse
- Messstäbe erfassen Potentialunterschied

- 👍 Bei Auflast möglich
- 👍 „Zerstörungsfrei“
- 👍 Rasches Ergebnis

- 👎 Großen Flächen
- 👎 Fehleranfällig
- 👎 Benutzerabhängig = Erfahrung notwendig
- 👎 Leitende Abdichtungsmaterialien

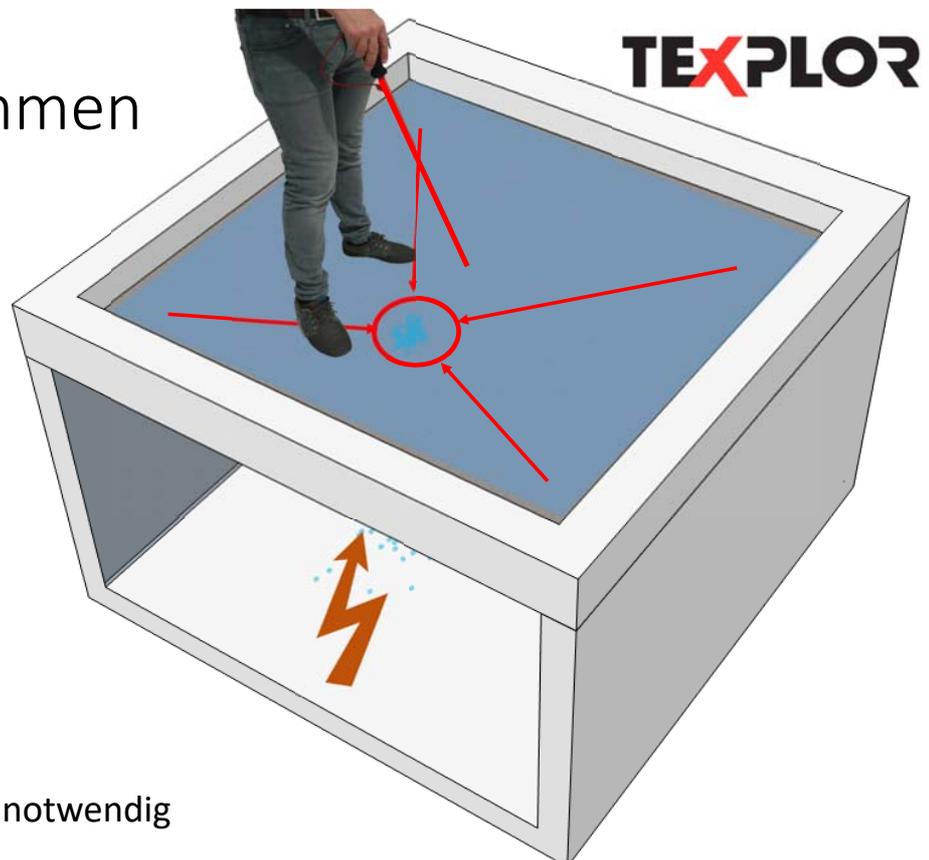
• EFT Verfahren

Electrical Flux Tracking

- Oberflächenfeuchtigkeit
- = Potential auf Dachfläche
- Positiver Pol Gebäudemasse
- Messstab erfassen Potentialunterschied

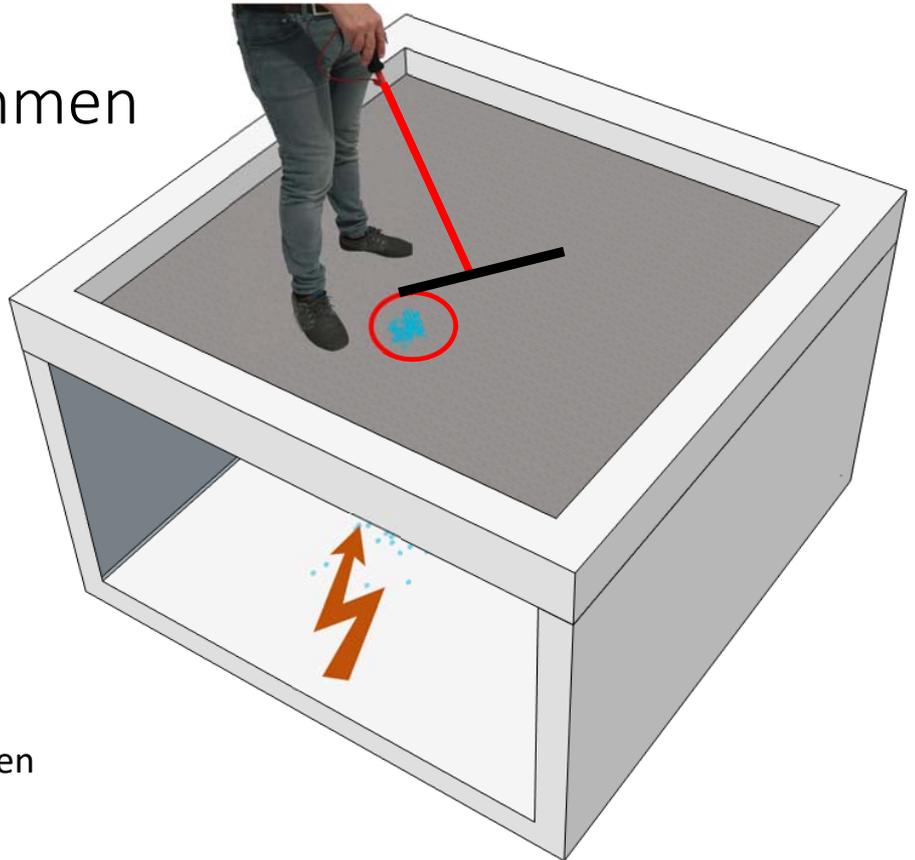
• Funkenschlag Verfahren

- Dachhaut elektr. Isolator
- Anschluss an Gebäudemasse
- Prüfsonde (Besen) Gegenpol „offener Stromkreis“
- Lücke = geschlossener Kreis

- ✔ Zerstörungsfrei
- ✔ Einfache Anwendung
- ✔ Große Flächen
- ✔ Rasches Ergebnis

- ✘ Nur ohne Auflast möglich
- ✘ Leitende Abdichtungsmaterialien

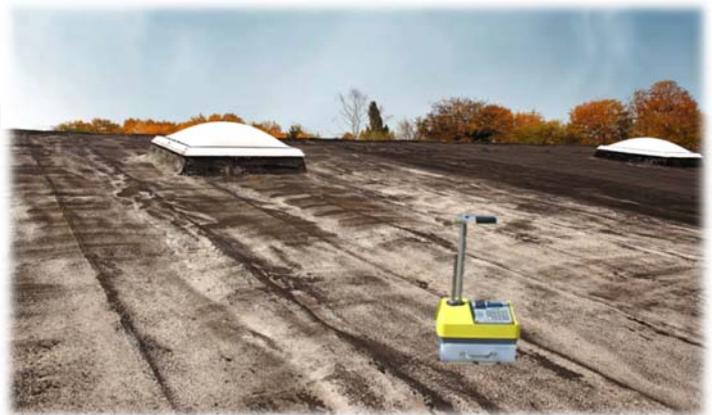
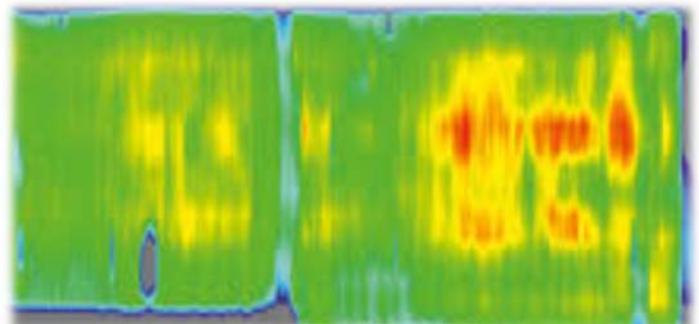
• Neutronensonden- bzw. Radiometrisches- Verfahren

- Feuchtigkeit in Baustoffen
- Analyse der Konzentration von Wasserstoffatomen

- ✔ Zerstörungsfrei bis ca. 25cm
- ✔ Punktuelle Bereiche

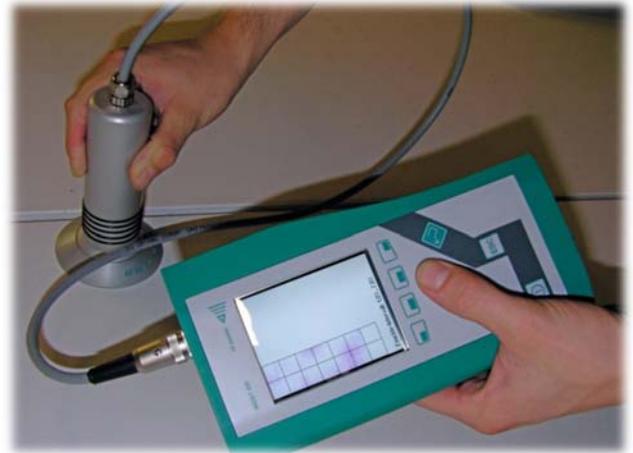
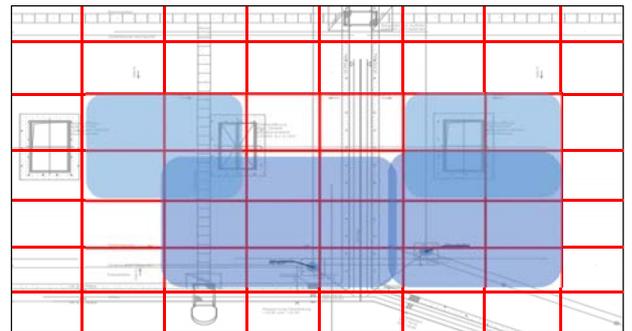
- Mikrowellen Verfahren
 - Feuchtigkeit in Baustoffen
 - Analyse Wassermoleküle durch elektromagnetisches Feld
- 👍 Zerstörungsfrei bis ca. 30cm
- 👍 Schichtweise Überprüfung
- 👍 Punktuelle Bereiche
- 👎 Großen Flächen
- 👎 Kostenintensiv
- 👎 Zeitintensiv
- 👎 Leckageortung

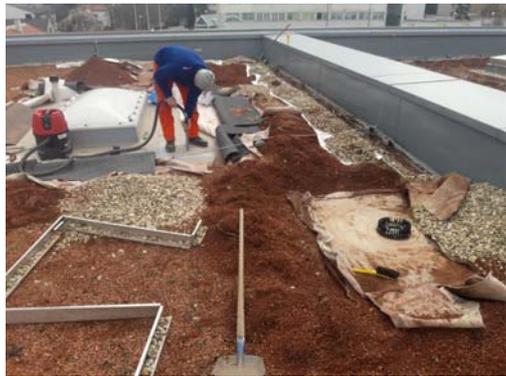
Kontrollschacht montiert: <input checked="" type="checkbox"/> Ja <input type="checkbox"/> Nein	An- und Abschlüsse kontrolliert: <input checked="" type="checkbox"/> Ja <input type="checkbox"/> Nein
Weitere Vorgehensweise / Zusammenfassung: Wasser absaugen; Kontrollschächte montieren; An-Abschlüsse im Schadensbereich kontrolliert und keine augenscheinlichen Mängel entdeckt; Weitere Maßnahmen? An und Abschlüsse kontrolliert ✓ Abgrenzbarer Bereich ✓ Schwere Auflast (Gründach) ✓ = Wasserprobe ✓

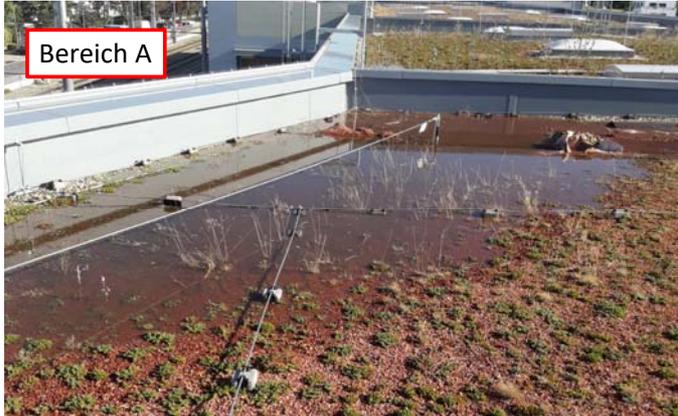
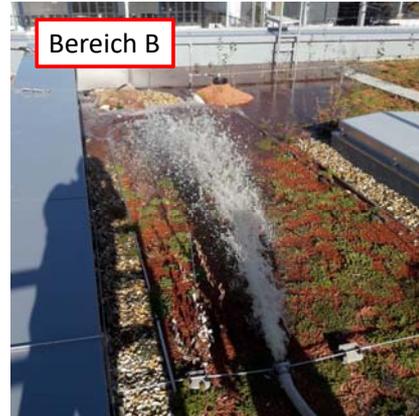
Stufenweise Wasserprobe bei den Bereichen A und B.

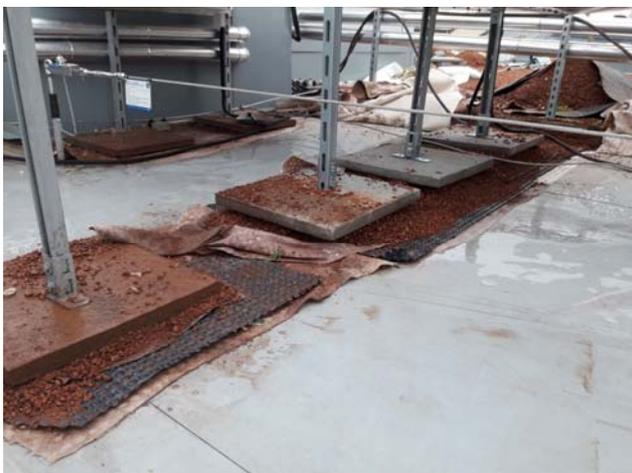
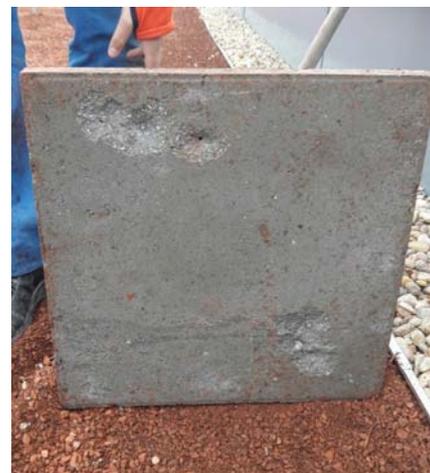
Beschädigung der Dachabdichtung aufgrund durchgebohrter Lüftungsverankerungen.

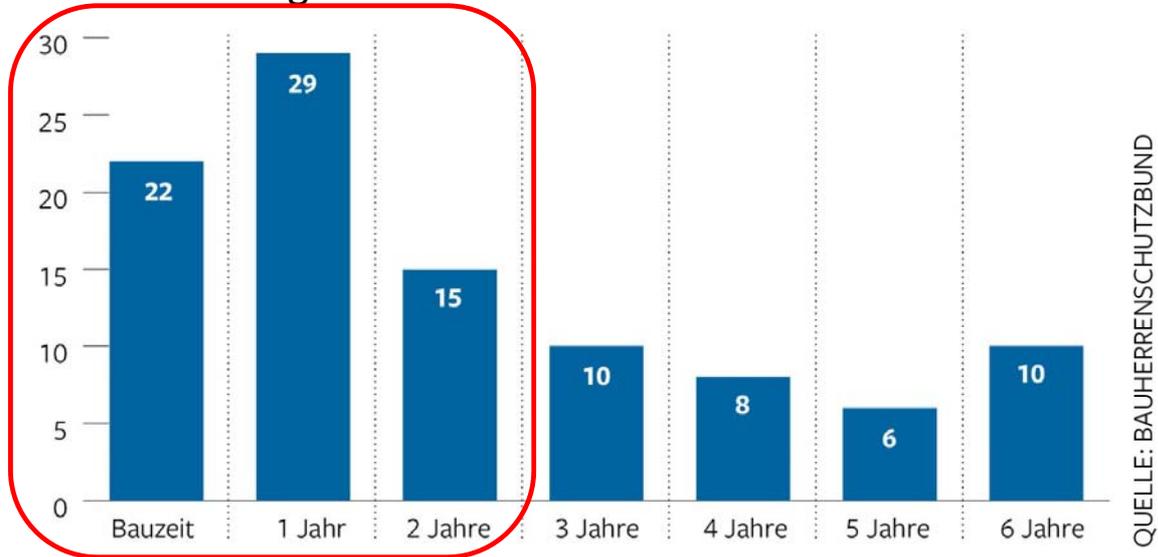
- 66% der Baumängel treten in den ersten 2 Jahren auf

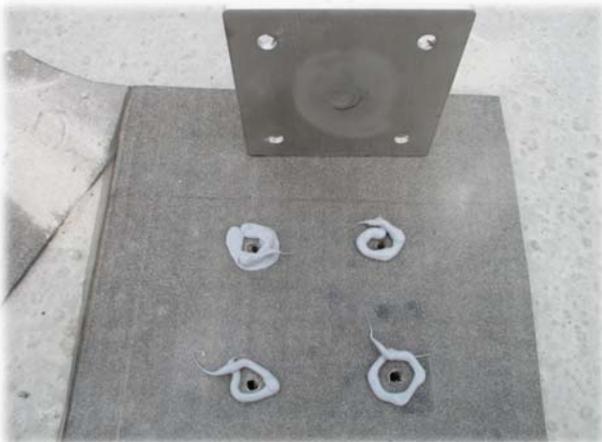
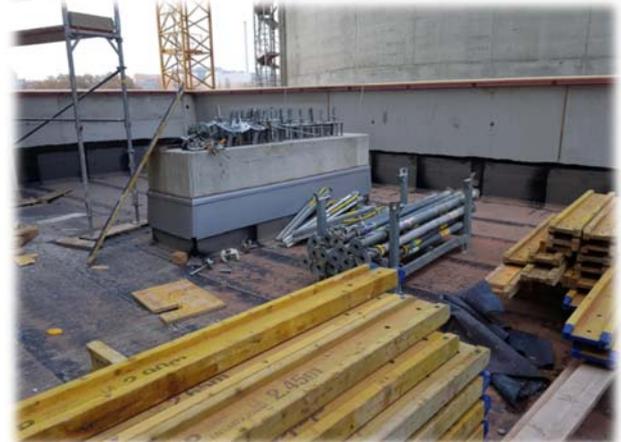
- Dampfsperre wie eine Abdichtungslage behandeln
 - Dachdurchdringungen einbinden
 - Vor Aufbringung Wärmedämmung nochmals überprüfen

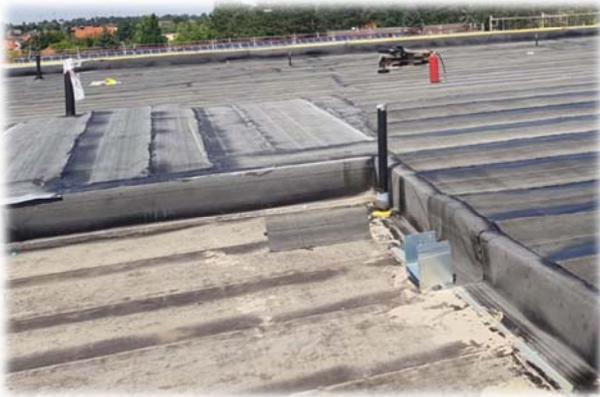
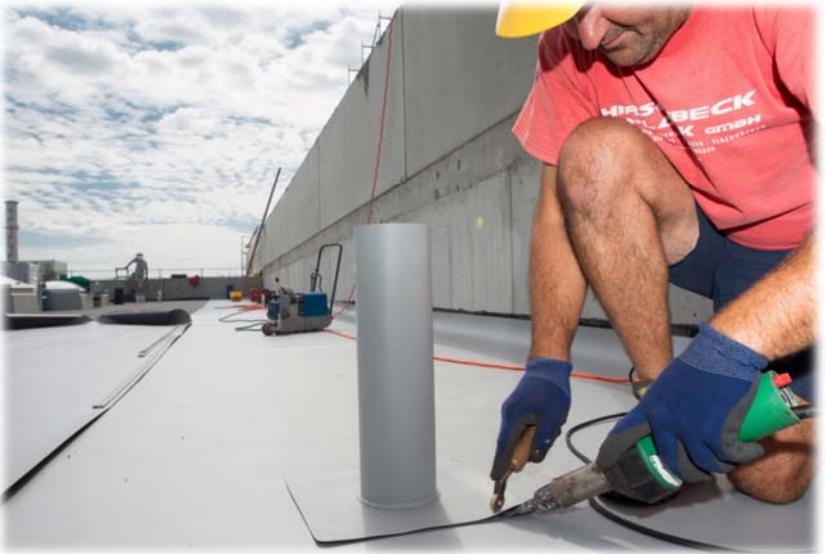
- Abschottungen
 - Dokumentieren
- Kontrollstutzen

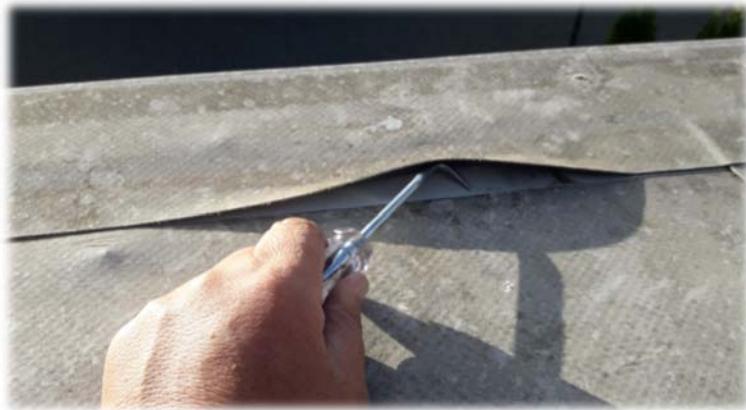
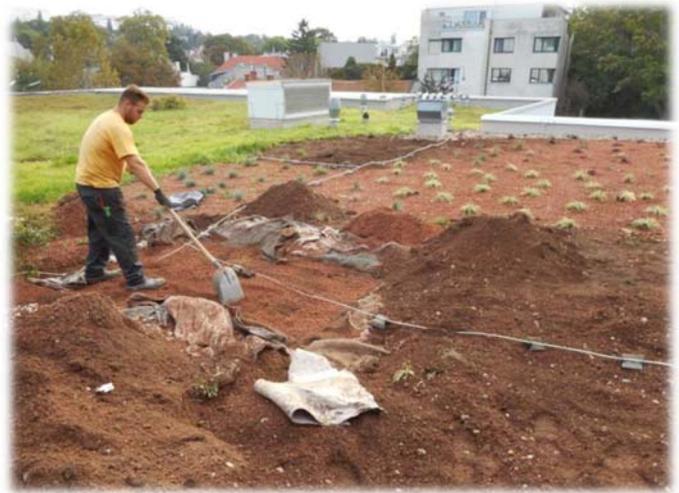
- Abnahme vor Auflast
 - Begleitend mit Auftraggeber
 - Nahtkontrolle; Kontrolle Einbindungen
 - Wasserprobe mit Bedacht
 - Funkenschlagverfahren

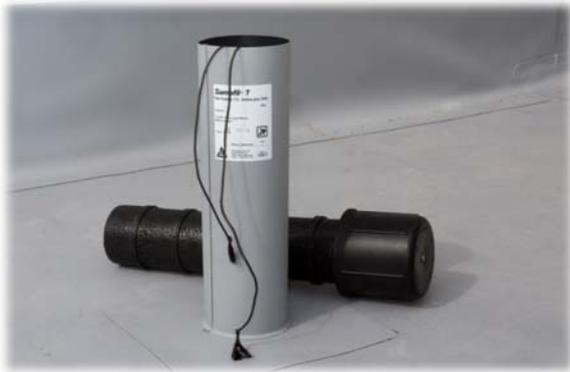
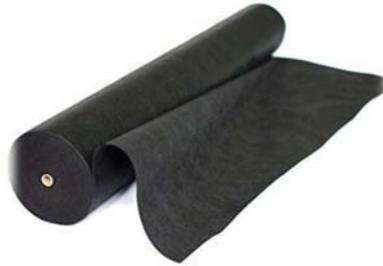
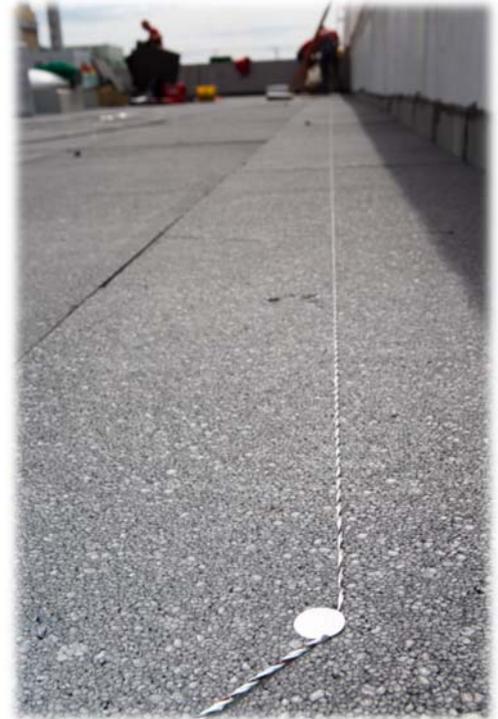
- Einbau von Detektionserleichterungen
 - Strom leitende Materialien unter Abdichtungsebene
 - Graphit Schnur oder Vlies
 - Edelstahlgitter
 - Ringleitung für Elektroimpulsmessung
