Inspektionsöffnungen für Terrassen mit Feuchtigkeitsabdichtungen

Inspektionsöffnung für Dachterrassenaufbauten

1	Allgemeines	5
2	Nutzen für die Baubranche	5
3	Volkswirtschaftliche und soziale Aspekte	6
4	Umweltrelevanz von Inspektionsöffnungen	6
5	Beschreibung der Inspektionseinheit	7
6	Einbaubeispiel	10
7	Zusammenfassung	16

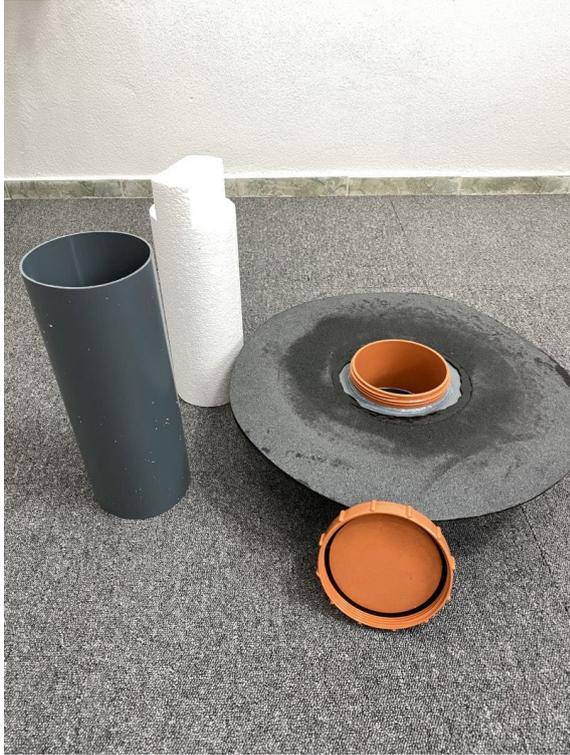
Abb.1

Bestandteile der Inspektionsöffnung: Schau/Verschlusskappe inklusive Dichtung, Inspektionseinheit inklusive bituminösen Anschlussflansch, Inspektionsrohr Verlängerung, Inspektionsrohr Innendämmung

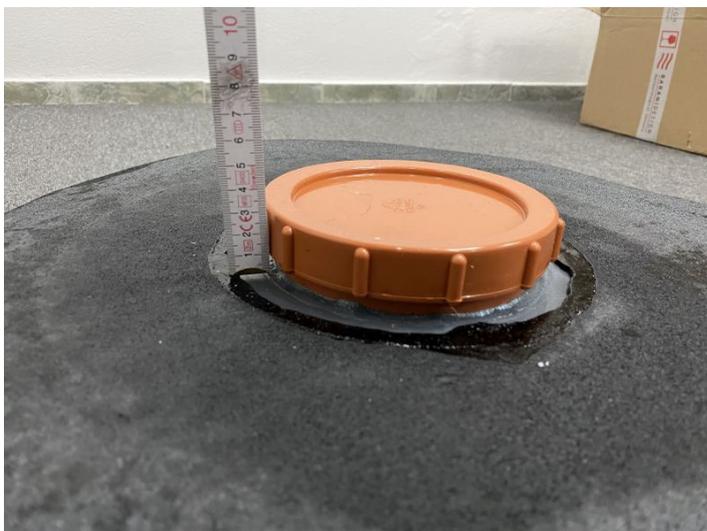
Abb.2

Im verschraubten Zustand beträgt die Aufbauhöhe der Inspektionsöffnung ca. 35 mm

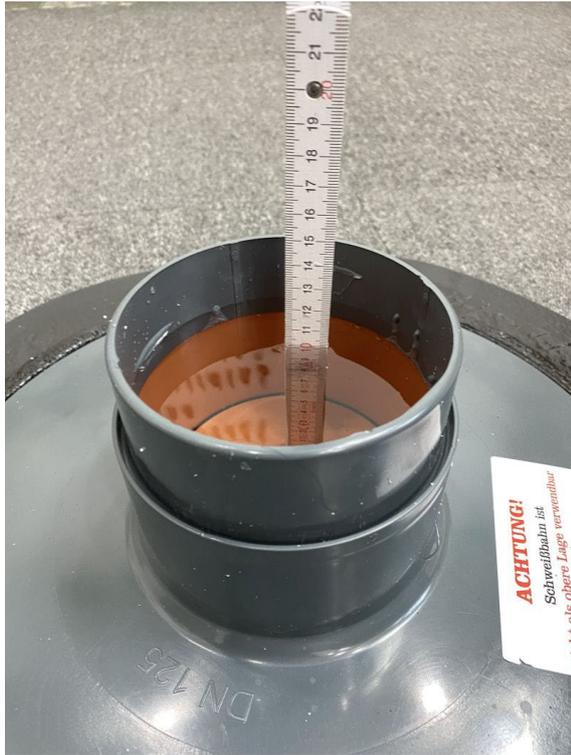
Abb.3

Beim einfachen Stauwassertest wurde der Deckel der Inspektionsöffnung aufgeschraubt und danach die Inspektionsöffnung gewendet. Mit einem 10cm hohen Wasseranstau (0,01bar) erfolgte auf die Dauer von 72 Stunden eine Dichtheitsprüfung. Ergebnis **kein Wasseraustritt**.

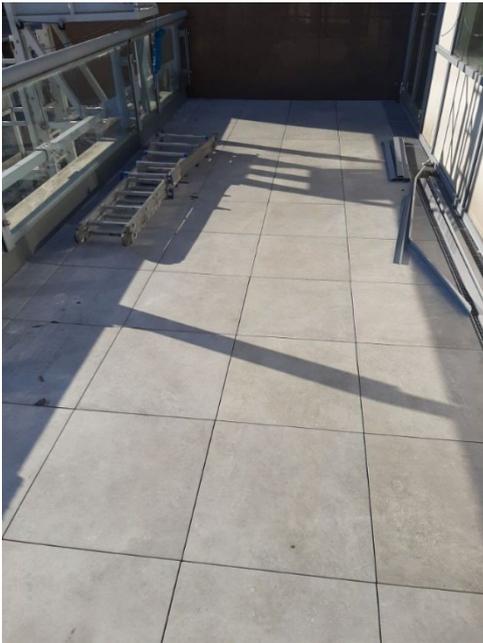
Abb.6

Terrassengebelagsoberfläche hergestellt mit großformatigen Steinplatten.

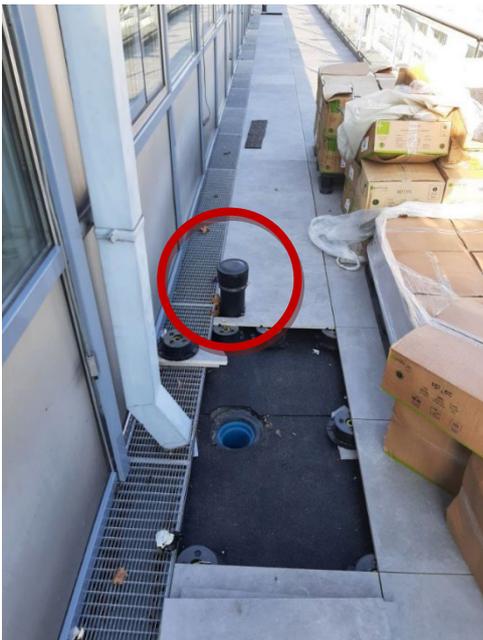
Abb.7

Der Terrassengebelag befand sich auf punktuellen Abstandhaltern. In der Abbildung ist im Bildvordergrund ein Entwässerungsablauf erkennbar und im Bildhintergrund eine Inspektionsöffnung, welche ca. 30 cm über die Oberfläche des Gehbelags reicht. In der Praxis ist auf begehbaren Terrassen eine Inspektionsöffnung, welche den Gehbelag überragt schon aus optischen Gründen und aufgrund von Sturzgefahr inakzeptabel.

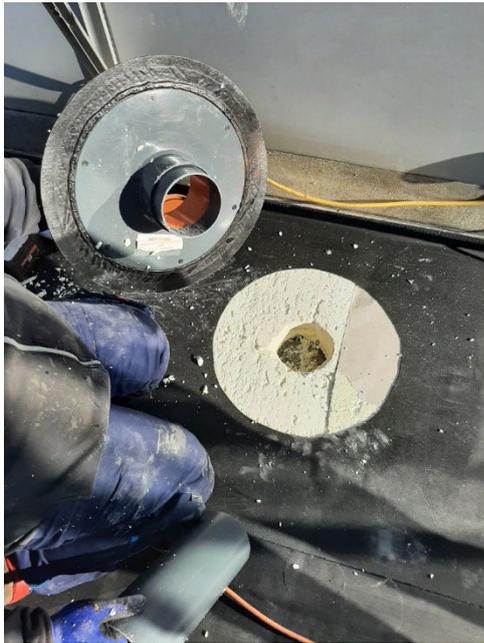
Abb.8

Die Position der Inspektionsöffnung wurde an einem Tiefpunkt der Terrassenfläche gewählt und die bestehende Abdichtung im Durchmesser des Abdichtungs-anchlussflansches der Inspektionsöffnung ausgeschnitten. Selbstverständlich sind auch kleinere Durchmesser der Dachbahnen-öffnungen möglich. Im nächsten Arbeitsschritt wurde die Wärmedämmschicht im Durchmesser des vertikalen Inspektionsrohres kreisförmig markiert und bei gegenständlichem Projekt bis zur Oberfläche der diffusionshemmenden Schicht herausgeschnitten.

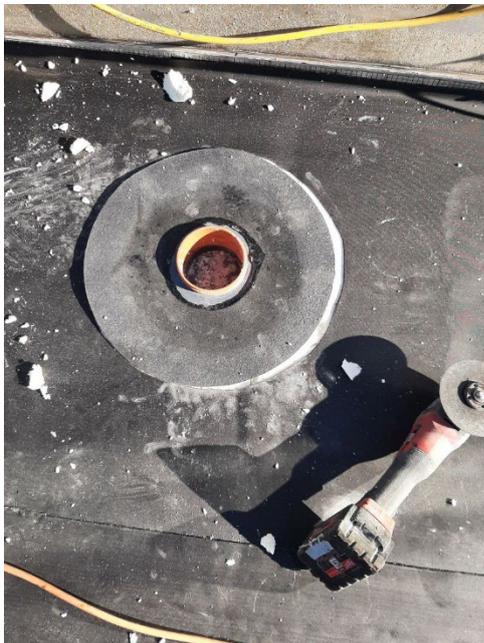
Abb.9

Zu beachten ist, dass sämtliche Wärmedämmverschnitte aus der Inspektionsöffnung entfernt werden. Danach wird in die Inspektionseinheit das auf die geeignete Rohrlänge gekürzte Inspektionsrohr in die Öffnung eingeschoben. Optimal ist, wenn das Inspektionsrohr knapp (ca. 10-20mm) über der Oberfläche der diffusionshemmenden Schicht endet. Bei dickeren Wärmedämmstoffen kann auch eine Verlängerung des Inspektionsrohres notwendig sein.

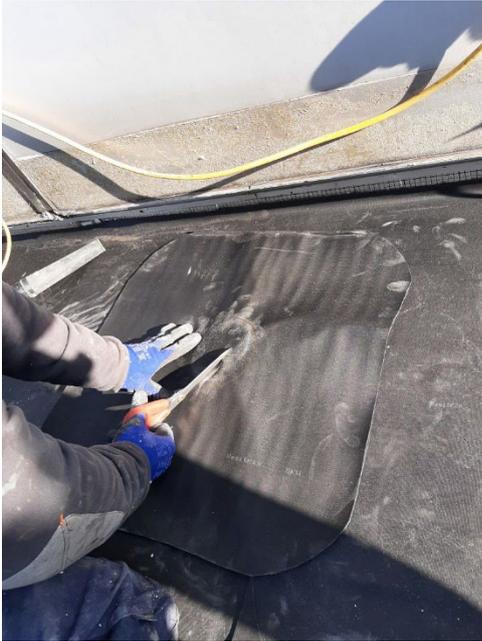
Abb.10

Am gegenständlichen Projekt wurde auf den werkseitig aufgebrauchten bituminösen Abdichtungsanschlussflansch (an der Inspektionsöffnung) eine Lage EPDM-Dachbahn, welche unterseitig mit einer modifizierten Bitumenschicht ausgestattet war, aufgebracht. In gegenständlicher Abbildung wird die Öffnung des Inspektionsrohr ausgeschnitten.

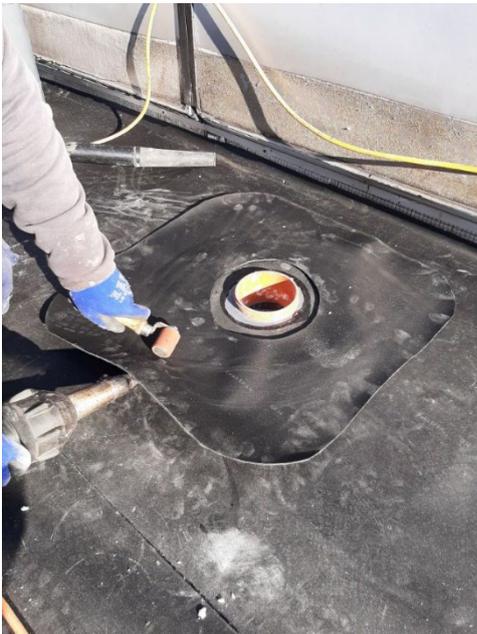
Abb.11

Die Nahtverbindung zur EPDM-Dachbahn wurde fachgerecht heißluftverschweißt.

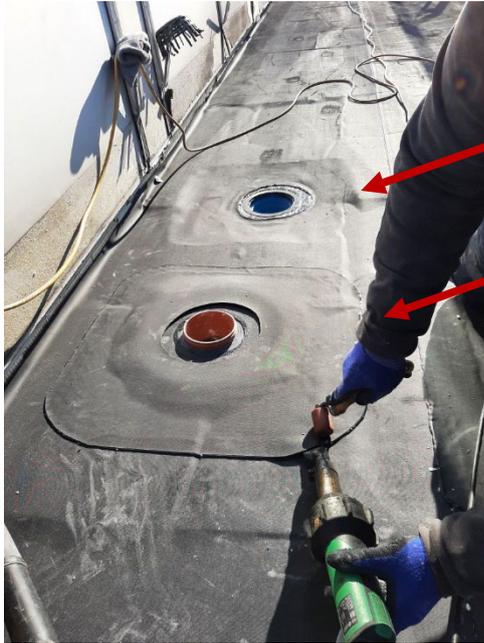
Abb.12

Der Anschlussflansch von Entwässerungsabläufen wird vertieft in die Dämmplattenoberfläche eingebaut.

Dies ist beim Einbau der Inspektionsöffnung nicht erforderlich.

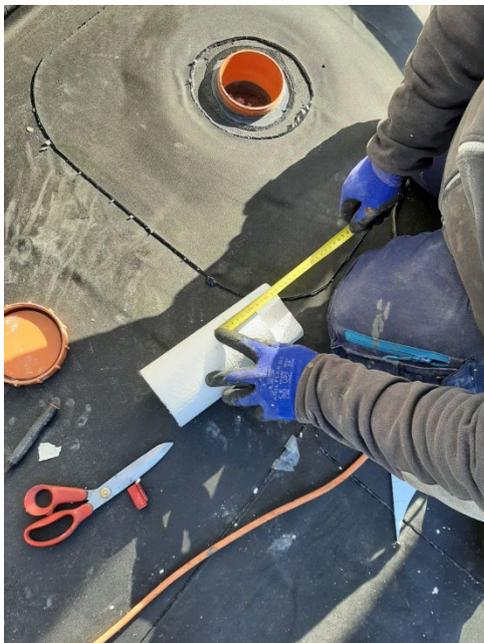
Abb.13

Standardmäßig wird ein EPS-Wärmedämmzylinder in der Wärmeleitfähigkeitsklasse 040 mit der Inspektionsöffnung mitgeliefert. Bei gegenständlicher Terrassenfläche war die Dämmplattendicke geringer als die Länge des Dämmstoffzylinders, demzufolge musste dieser gekürzt werden.

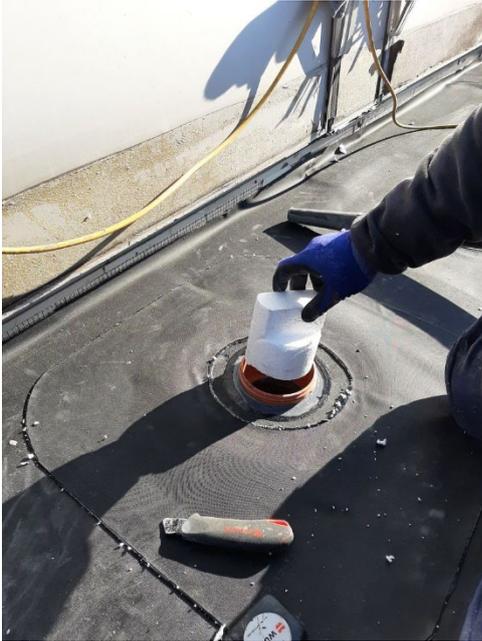
Abb.14

Der gekürzte Dämmstoffzylinder mit bereits werkseitig hergestellter Griffausbildung wird anschließend in die Inspektionsöffnung eingeschoben. Die Ausbildung von Wärmebrücken wird hierdurch unterdrückt.

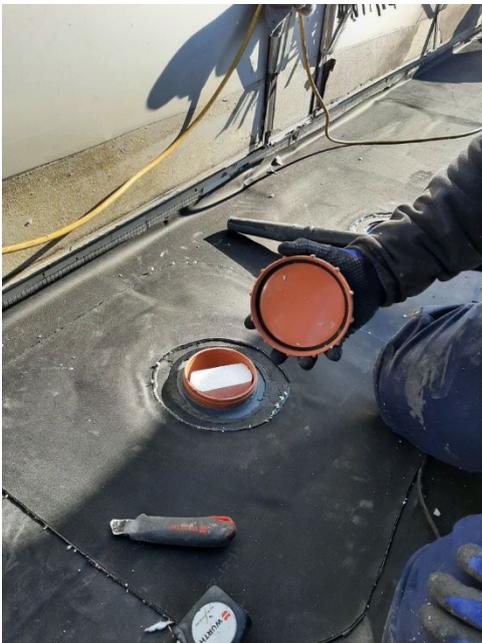
Abb.15

Im letzten Arbeitsschritt wurde der, mit einer Dichtung versehene Deckel der Inspektionsöffnung wieder wasserdicht aufgeschraubt.

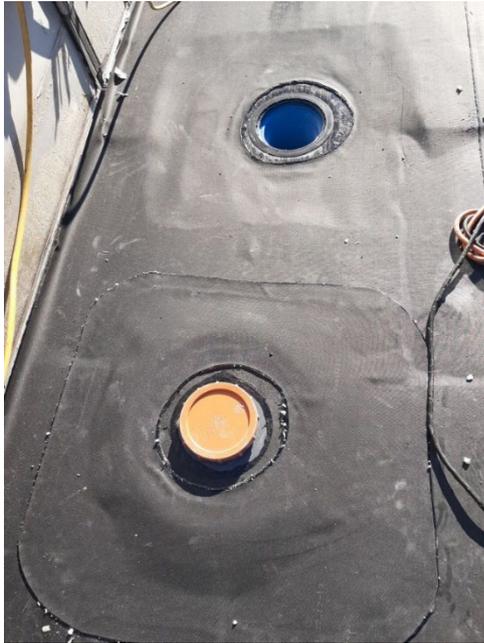
Abb.16

Aufgrund der geringen Aufbauhöhe der Inspektionsöffnung, die nur ca. 35mm über die Abdichtungsoberfläche ragt, ist diese Inspektionsöffnung insbesondere bei geringen Terrassengebelagsaufbauhöhen empfehlenswert.

Eine bereits mitgelieferte Plakette kann zur Markierung bzw. zur Positionsbestimmung der überbauten Inspektionsöffnung genutzt werden.

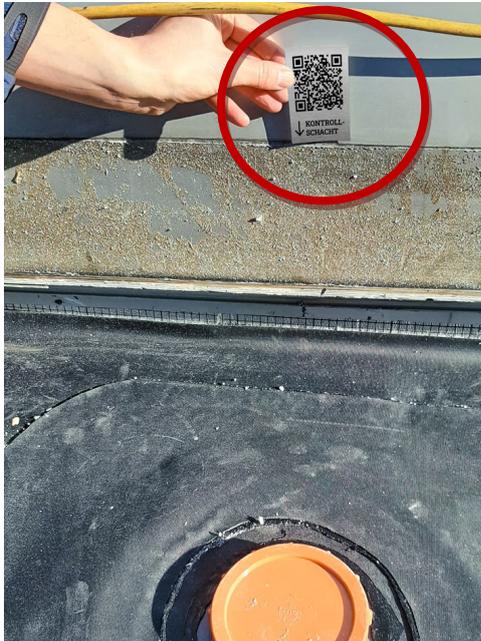
Abb.17

Plakette zur Markierung bzw. zur Positionsbestimmung der überbauten Inspektionsöffnung
