# Das Entwässerungsgefälle am Flachdach

## Wasserpfützen – ein ewiger Streitpunkt!

**Wolfgang Hubner**

Allgemein beeideter gerichtlich zertifizierter Sachverständiger

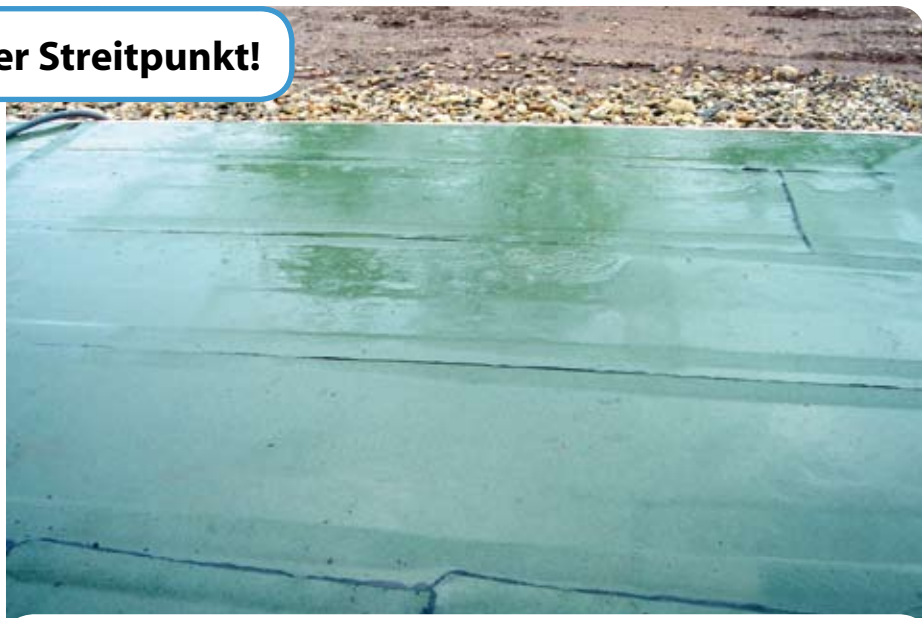
Hier zu sehen ist eine zulässige Pfützenbildung hinter einer Bitumenschweißnaht.

Die Lage einer Wasserpfütze (generell wäre die exaktere Bezeichnung „Stauwasser“) wird hinter der normal zur Dachneigung verlaufenden Abdichtungsbahnnahntüberdeckung auftreten. Begrenzt werden kann eine Wasserpfütze durch die beiden bahnenlängeseitigen Nahtüberdeckungen, die im Regelfall schuppenförmig verlegt sind. Das heißt, dass die Wasserpfütze nicht an einer am Tiefpunkt der Neigung situierten Begrenzungsfläche der **Nahtüberdeckung** (Verbindung zwischen oberer und unterer Abdichtungslage) anstehen sollte, da auch nur bei geringfügigen Fehlern in der Nahtverklebung (Kapillare) Wasser aus der Wasserpfütze in den Dachaufbau eindringt.

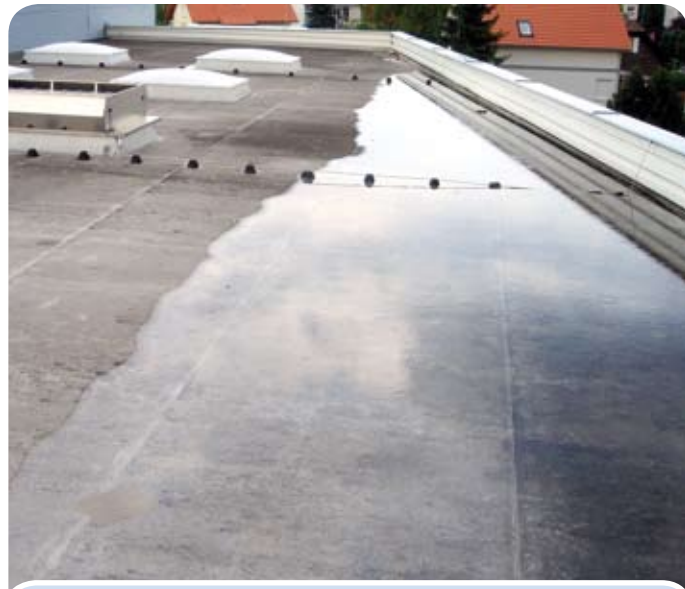
So sollte es nicht aussehen! Ein Wassersee am Dach.

Ausgedehnte Wasseransammlungen mit zusammenhängender Wasserfläche, die mehrere Bahnen Längs- und Querstöße überdeckt, könnten als **Wassersee** (generell wäre auch hier die exaktere Bezeichnung „nicht zulässiges Stauwasser“) bezeichnet werden.
