Einfach nur ärgerlich

Ein kurzer Einblick

Zahlreiche Mängel

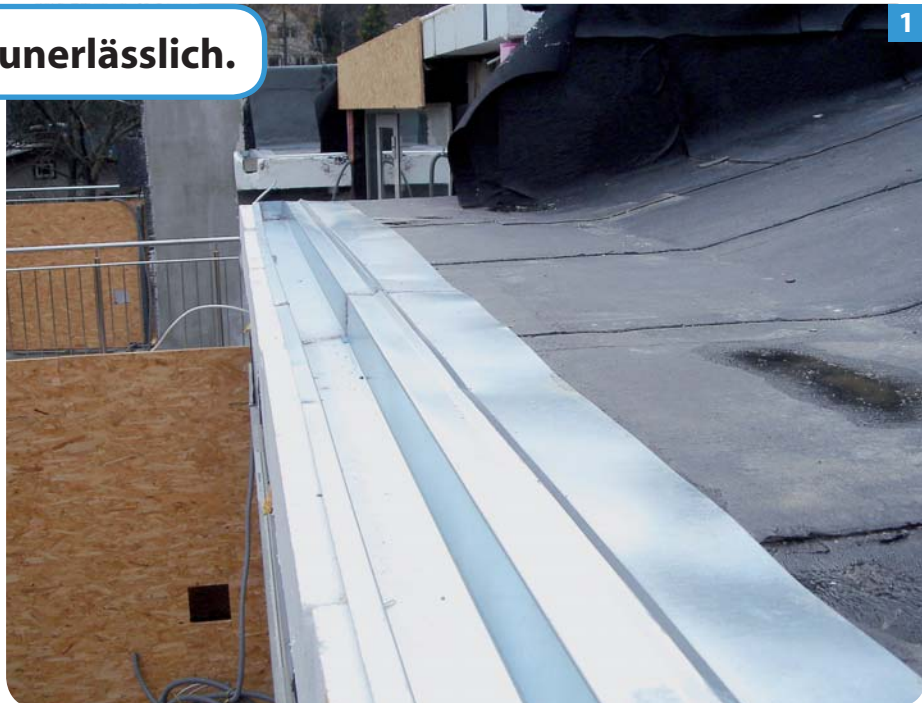
Bild 1 zeigt ein Dachtraufendetail, an welchem eine Einlegerinne aus verzinktem Stahlblech direkt in die ca. 25 cm dicke EPS – Dämmung der Wärmedämmverbundfassade eingelegt wurde. Eine Befestigung der Rinne, ein Rinnenkasten, eine Sicherheitsrinne und dgl. wurde nicht ausgeführt.

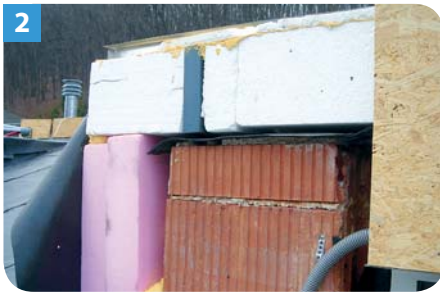
Bild 2 zeigt die Traufenkonstruktion auf die noch aufzubringende Fassade in Frontalansicht. Auf der

Oberfläche der EPS Dämmung ist die Rinnenaußenkante ersichtlich. Beachten sie bitte auch die Fugenbreite zwischen den Wärmedämmplattenstößen.

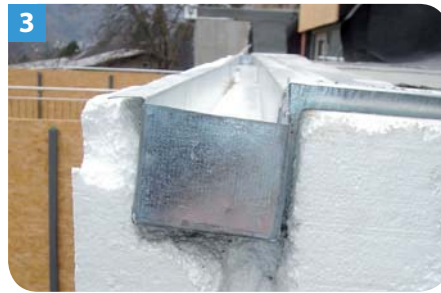
Bild 3 zeigt den seitlichen Rinnenabschluss, welcher irgendwie in die Abdichtungsbahn eingeklebt und überdeckt werden sollte.

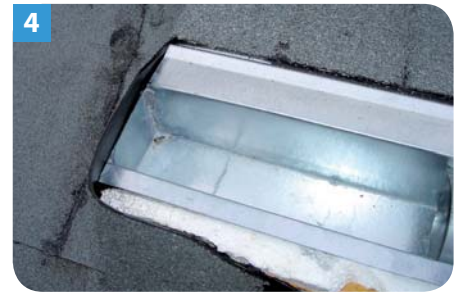
Bild 4 zeigt im Prinzip die fertige Einbindung der Rinne mit einer beschieferten Polymerbitumenbahn. Die verbleibenden offenen Anschlüsse zwischen Bitumenabdichtung und Blechrinne sollten hinter einer aufgesteckten Blechblende versteckt werden.

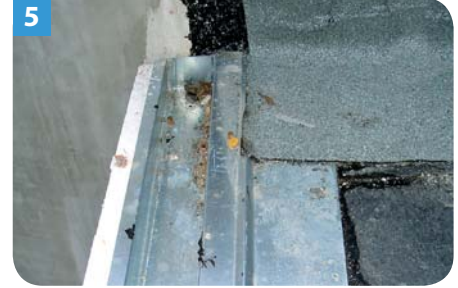
Bild 5 zeigt einen seitlichen Rinnenabschluss an einer bereits gedämmten Fassade. Wie erkennbar, wurde

der Rinnenflansch mit nur einer Lage beschiefelter Polymerbitumenbahn eingeklebt.
