# INSTANDHALTUNG - POTENZIAL FÜR HUNDERTE ARBEITSPLÄTZE

**FLACHDACH-WARTUNG** // Das Flachdach ist ein besonders intensiv beanspruchter Bauteil. Da es nicht so sehr im direkten Blickfeld des Betrachters liegt, wird vielfach die Wartung und Instandhaltung vernachlässigt. TEXT UND FOTOS **WOLFGANG HUBNER**

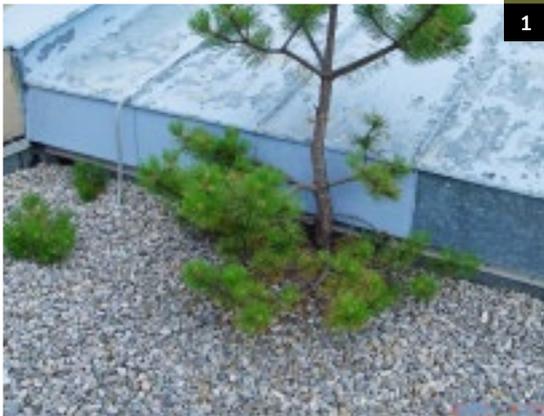
**1:** Vernachlässigte Wartung. Hier sieht man deutlich, dass auf dieser Kiesdachfläche bereits seit Jahren keine Wartung erfolgt ist. Das Nadelgehölz hatte bereits sehr starke Wurzeln innerhalb des Dachschichtenaufbaus gebildet.

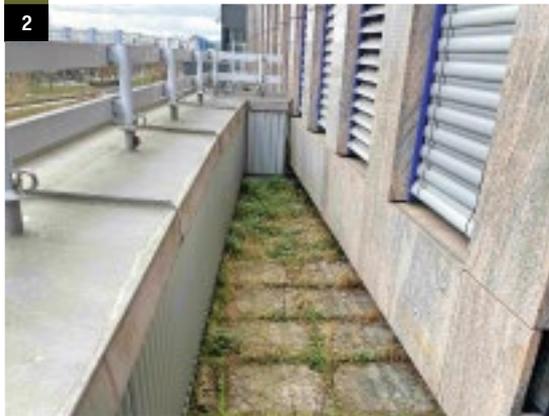
**2:** Eine klassische Ursache für Schäden: die fehlende Reinigung der Terrassenplatten und Abläufe.
